상주영천고속도로 2024~2025년 시설물 안전점검 용역  
(2024년 상반기 정기안전점검)

# 외 관 조 사 망 도

산호교

2024.06

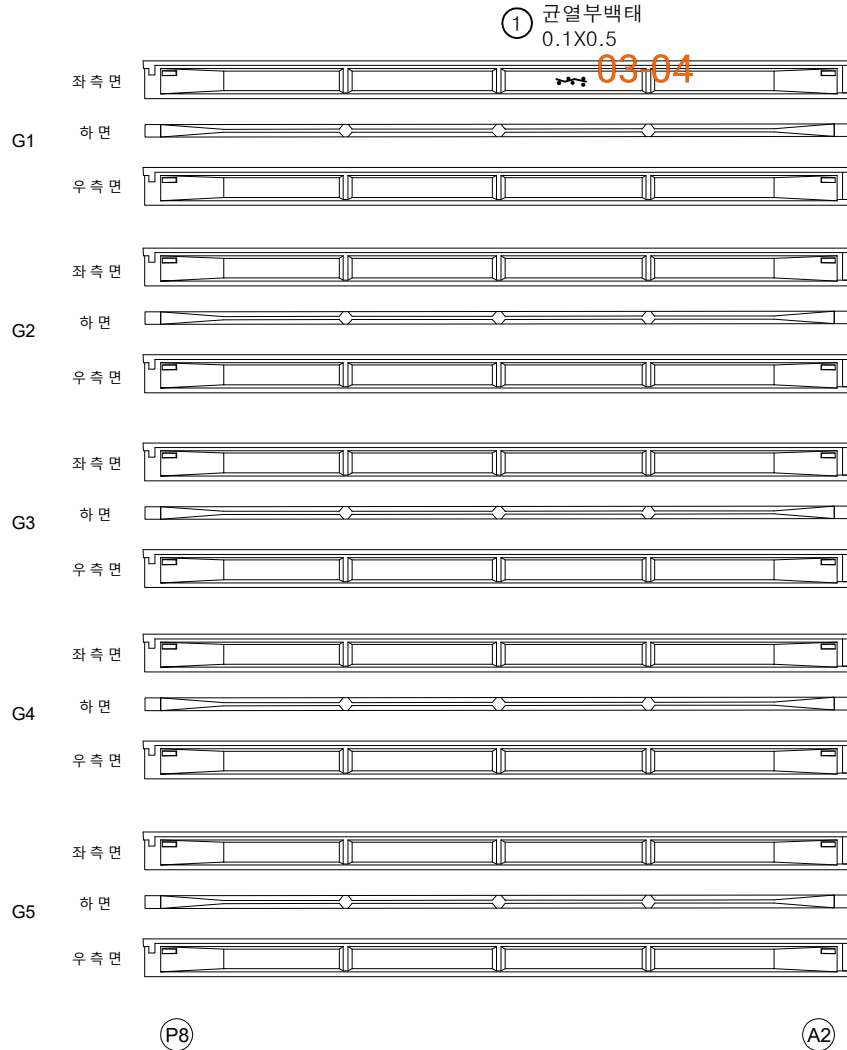
상주방향

| 번호 | 구분 | 부재 | 손상내용 | 손상현황 | | | | | | 비고 |
|---|---|---|---|---|---|---|---|---|---|---|
| 1 | 21하 | 거더 | 균열부백태 | | 0.1 | 0.5 | 0.05 | m <sup>2</sup> | 1 | |

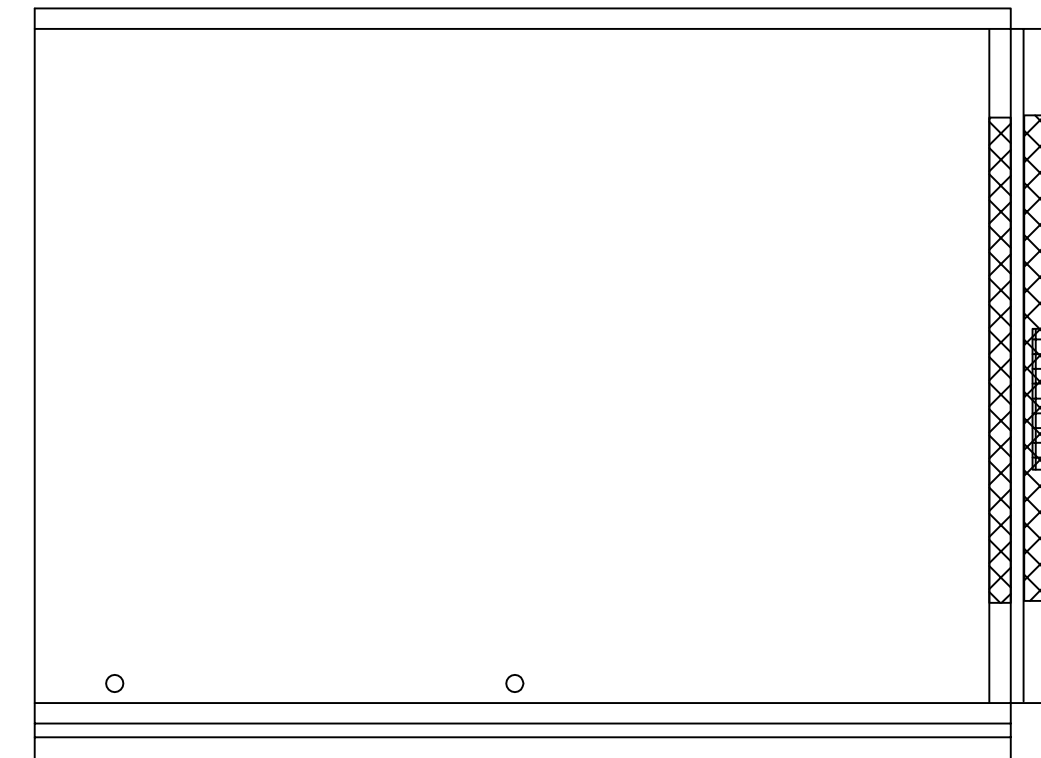
P8

| 번호 | 구분 | 부재 | 손상내용 | 손상현황 | | | | | | 비고 |
|---|---|---|---|---|---|---|---|---|---|---|
| 1 | 19하 | 신축이음 | 후타재 망상균열 | | 0.5 | 8.0 | 8.00 | m <sup>2</sup> | 2 | |

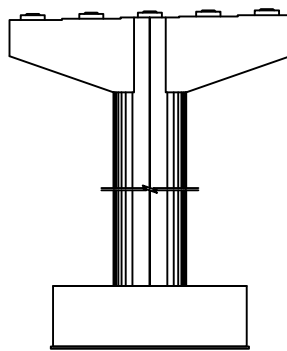
좌측면

| 번호 | 구분 | 부재 | 손상내용 | 손상현황 | | | | | | 비고 |
|---|---|---|---|---|---|---|---|---|---|---|
| 1 | 19하 | 교량받침 | plate 부식 | | | | 2.00 | EA | 2 | |
| 2 | 21하 | 교량받침 | plate 부식 | | | | 8.00 | EA | 8 | |
| 4 | 21하 | 교각 | 균열(0.3mm이상) | 0.3 | 1.5 | | 3.00 | m | 2 | 21'하 보수 |
