상주영천고속도로 2024~2025년 시설물 안전점검 용역  
(2024년 상반기 정기안전점검)

## 외 관 조 사 망 도

산호교

2024.06

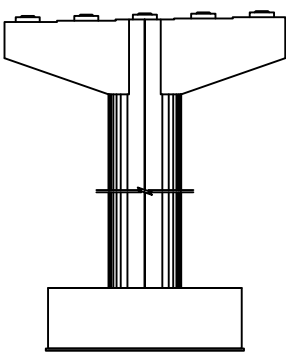
좌측면

| 번호 | 구분 | 부재 | 손상내용 | 손상현황 | | | | | | 비고 |
|---|---|---|---|---|---|---|---|---|---|---|
| 1 | 19하 | 교량발침 | plate 부식 | | | | 2.00 | EA | 2 | |
| 2 | 21하 | 교량발침 | plate 부식 | | | | 8.00 | EA | 8 | |
| 4 | 21하 | 교각 | 균열(0.3mm이상) | 0.3 | 1.5 | | 3.00 | m | 2 | 21'와 보수 |
