상주영천고속도로 2024~2025년 시설물 안전점검 용역  
(2024년 상반기 정기안전점검)

# 외 관 조 사 망 도

오로교

2024.06

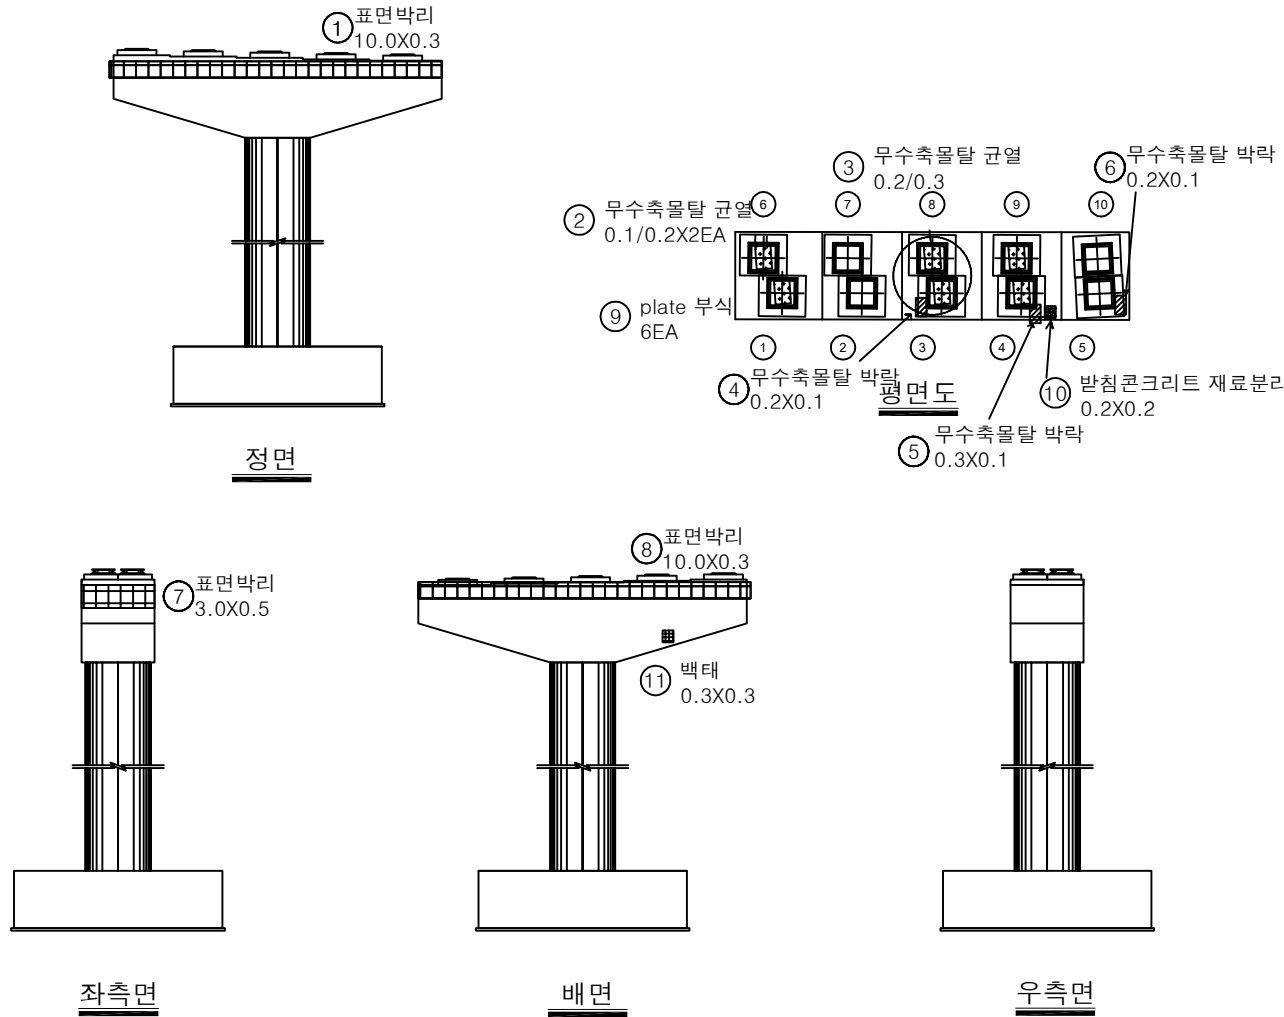
| 도면번호 | 43 |

| 번호 | 구분 | 부재 | 손상내용 | 손상현황 | | | | | | 비고 |
|---|---|---|---|---|---|---|---|---|---|---|
| 2 | 19하 | 교량받침 | 무수축물탈 균열 | 0.1 | 0.2 | | 0.40 | m | 2 | |
| 3 | 19하 | 교량받침 | 무수축물탈 균열 | 0.2 | 0.3 | | 0.30 | m | 1 | |
| 9 | 19하 | 교량받침 | plate 부식 | | | | 6.00 | EA | 6 | |

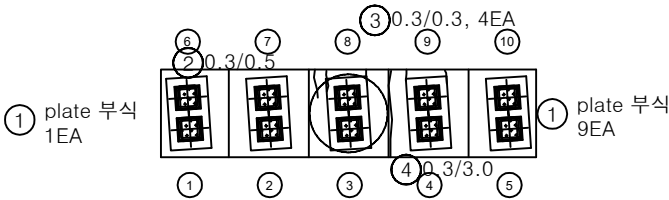
| 번호 | 구분 | 부재 | 손상내용 | 손상현황 | | | | | | 비 고 |
|---|---|---|---|---|---|---|---|---|---|---|
| 1 | 21하 | 교량받침 | plate 부식 | | | | 1.00 | EA | 1 | |
| 2 | 19하 | 교각 | 균열(0.3mm이상) | 0.3 | 0.5 | | 0.50 | m | 1 | |
| 3 | 19하 | 교각 | 균열(0.3mm이상) | 0.3 | 0.3 | | 1.20 | m | 4 | |
| 4 | 19하 | 교각 | 균열(0.3mm이상) | 0.3 | 3.0 | | 3.00 | m | 1 | |
| 5 | 19하 | 교량받침 | plate 부식 | | | | 9.00 | EA | 9 | |
