상주영천고속도로 2024~2025년 시설물 안전점검 용역  
(2024년 상반기 정기안전점검)

# 외 관 조 사 망 도

오로교

2024.06

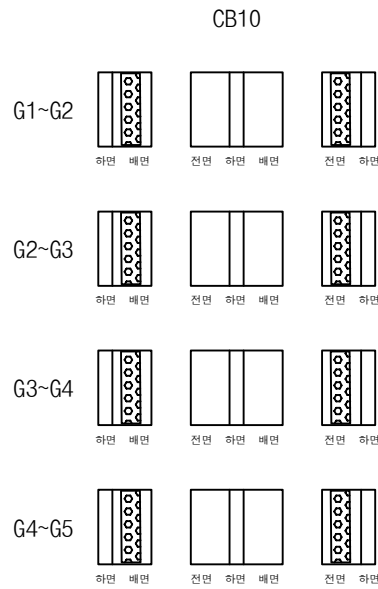
① 가로보백태  
1.5X2.0X4EA② 가로보백태  
1.5X2.0X4EA
