상주영천고속도로 2024~2025년 시설물 안전점검 용역  
(2024년 상반기 정기안전점검)

외 관 조 사 망 도

오로교

2024.06

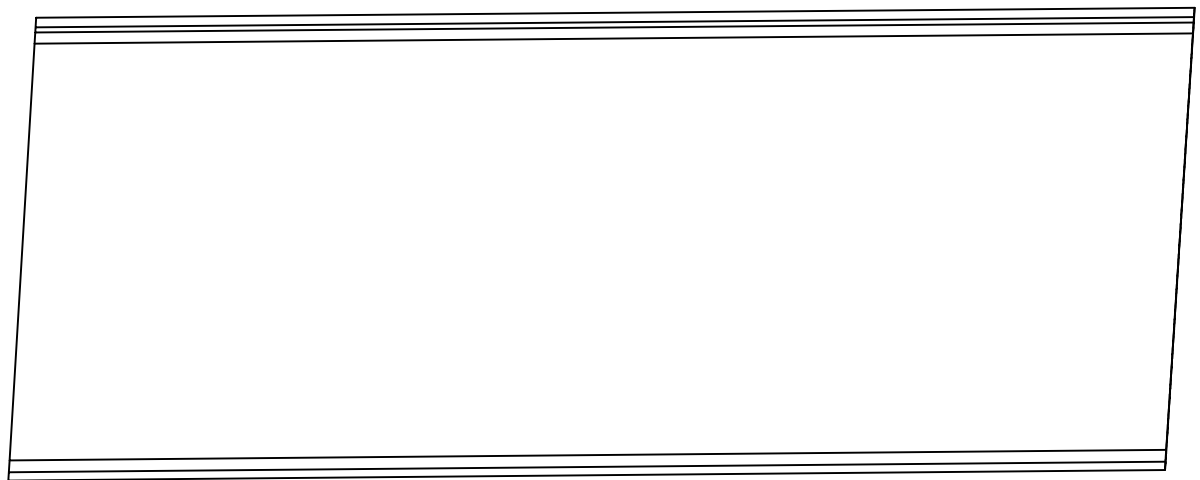
| 번호 | 구분 | 부재 | 손상내용 | 손상현황 | | | | | | 비고 |
|---|---|---|---|---|---|---|---|---|---|---|
| 1 | 19하 | 신축이음 | 후타재 균열 | 0.2 | 0.5 | | 7.50 | m | 15 | |
| 2 | 19하 | 신축이음 | 후타재 균열 | 0.2 | 0.3 | | 6.00 | m | 20 | |
| 3 | 23하 | 신축이음 | 이물질퇴적 | | 3.0 | | 3.00 | m | 1 | |

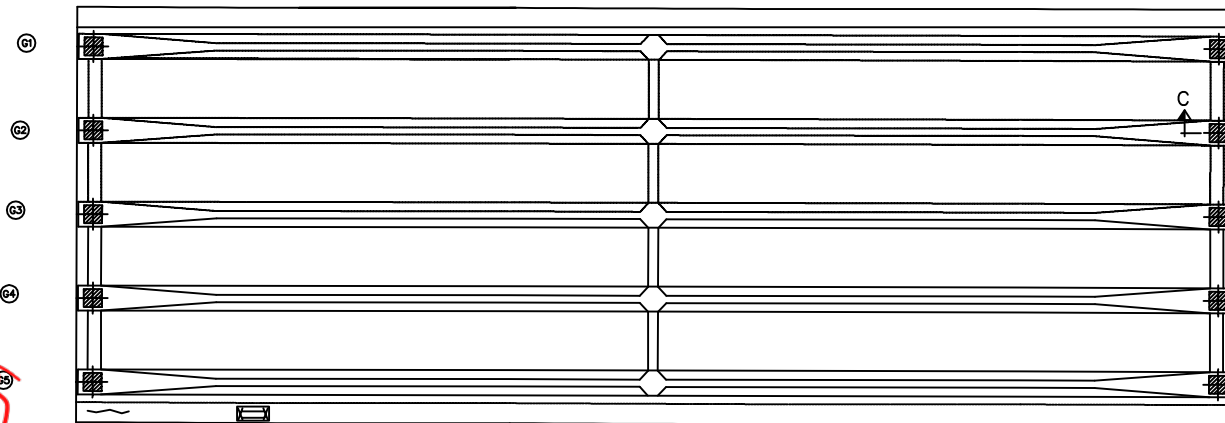
① 0.3/0.5

② 철근노출  
L=0.5m

| 번호 | 구분 | 부재 | 손상내용 | 손상현황 | | | | | | 비고 |
|---|---|---|---|---|---|---|---|---|---|---|
| 1 | 23하 | 바닥판 | 균열(0.3mm이상) | 0.3 | 0.5 | | 0.50 | m | 1 | |

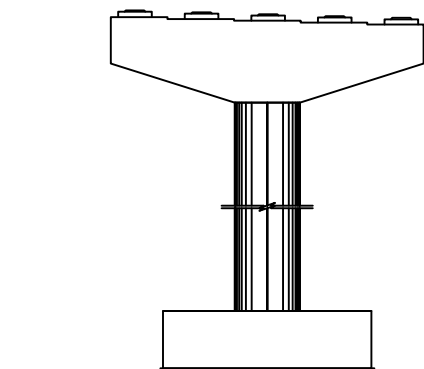
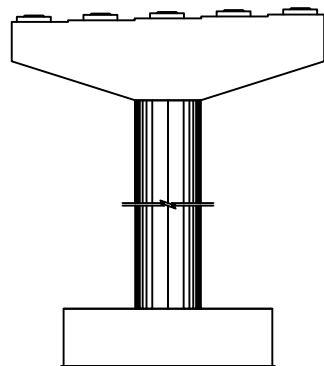
| 번호 | 구분 | 부재 | 손상내용 | 손상현황 | | | | | | 비고 |
|---|---|---|---|---|---|---|---|---|---|---|
| 1 | 19하 | 교량방침 | 무수축물탈 균열 | 0.1 | 0.2 | | 0.20 | m | 1 | |
| 4 | 19하 | 교량방침 | 무수축물탈 균열 | 0.1 | 0.2 | | 0.20 | m | 1 | |
| 13 | 19하 | 교량방침 | plate 부식 | | | | 10.00 | EA | 10 | |

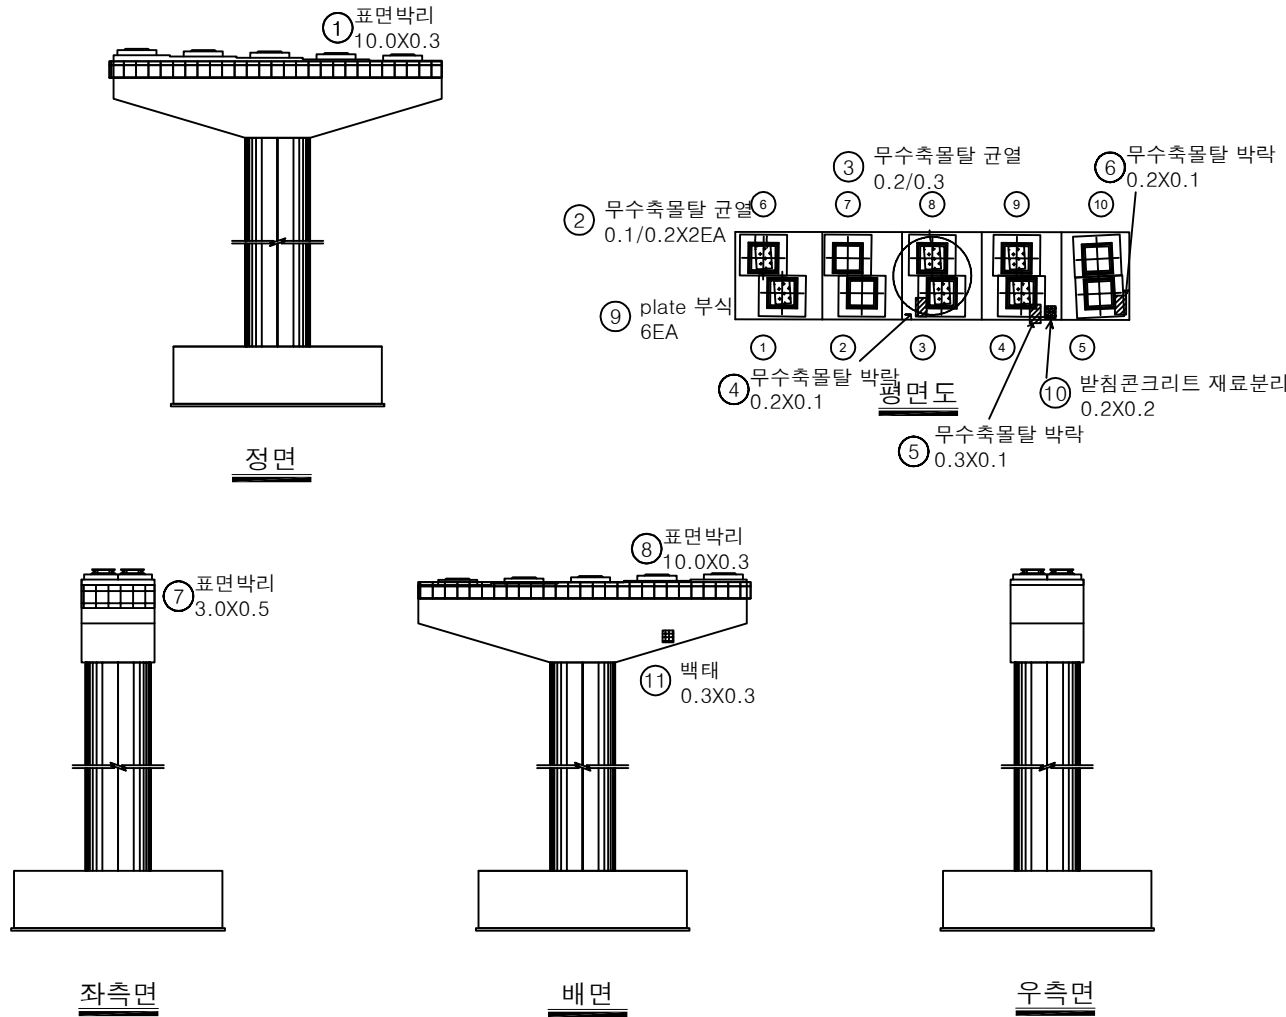
## 손상물량표

| 번호 | 구분 | 부재 | 손상내용 | 손상현황 | | | | | | 비고 |
|---|---|---|---|---|---|---|---|---|---|---|
| 2 | 19하 | 교량받침 | 무수축물탈 균열 | 0.1 | 0.2 | | 0.40 | m | 2 | |
| 3 | 19하 | 교량받침 | 무수축물탈 균열 | 0.2 | 0.3 | | 0.30 | m | 1 | |
| 9 | 19하 | 교량받침 | plate 부식 | | | | 6.00 | EA | 6 | |

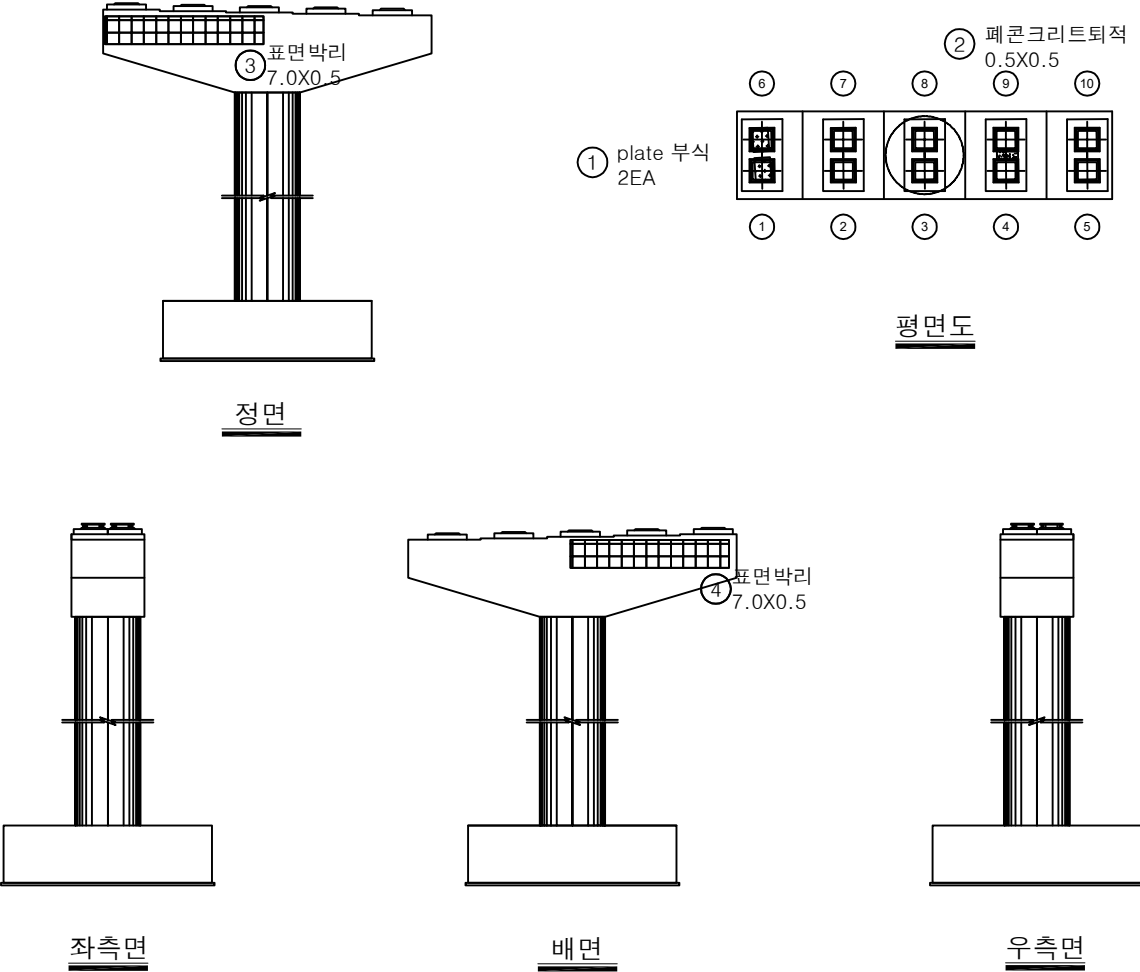
손상물량표

| 번호 | 구분 | 부재 | 손상내용 | 손상현황 | | | | | | 비고 |
|---|---|---|---|---|---|---|---|---|---|---|
| 1 | 19하 | 교량방침 | plate 부식 | | | | 2.00 | EA | 2 | |

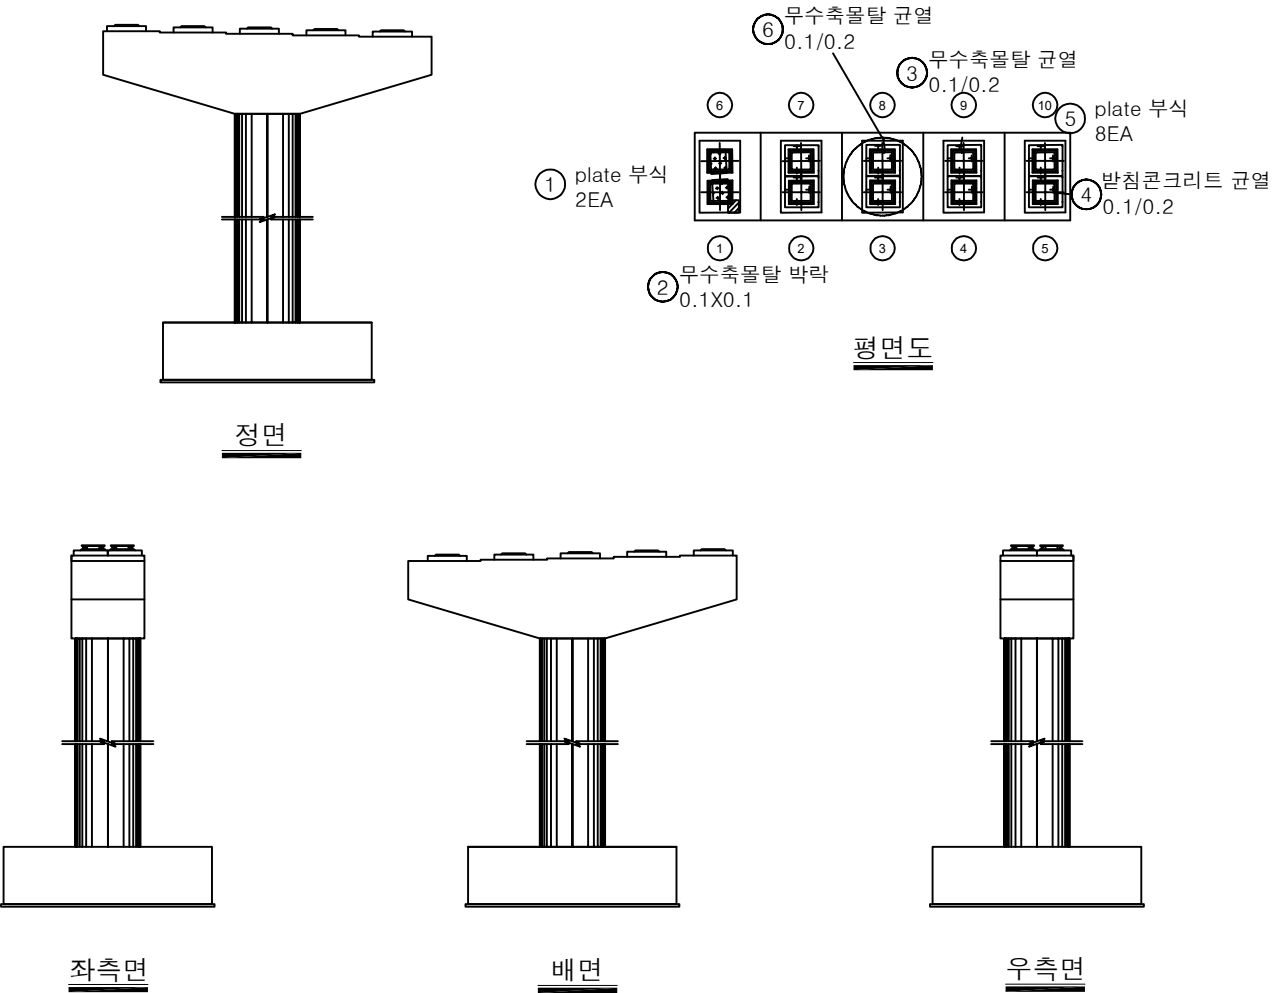
손상물량표

| 번호 | 구분 | 부재 | 손상내용 | 손상현황 | | | | | | 비고 |
|---|---|---|---|---|---|---|---|---|---|---|
| 1 | 19하 | 교량방침 | plate 부식 | | | | 2.00 | EA | 2 | |
| 3 | 19하 | 교량방침 | 무수축물탈 균열 | 0.1 | 0.2 | | 0.20 | m | 1 | |
| 4 | 19하 | 교량방침 | 발침콘크리트 균열 | 0.1 | 0.2 | | 0.20 | m | 1 | |
| 5 | 21하 | 교량방침 | plate 부식 | | | | 8.00 | EA | 8 | |
| 6 | 23하 | 교량방침 | 무수축물탈 균열 | 0.1 | 0.2 | | 0.20 | m | 1 | |

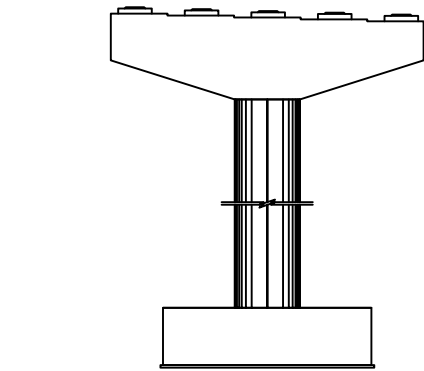
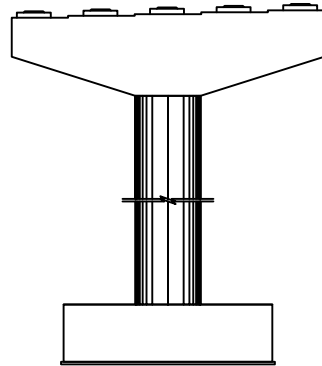
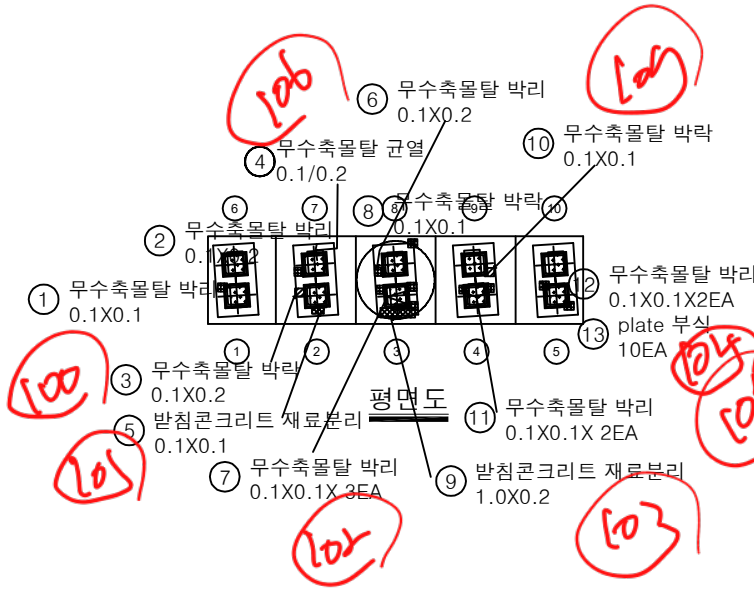
손상물량표

| 번호 | 구분 | 부재 | 손상내용 | 손상현황 | | | | | | 비고 |
|---|---|---|---|---|---|---|---|---|---|---|
| 4 | 19하 | 교량받침 | 무수축물탈 균열 | 0.1 | 0.2 | | 0.20 | m | 1 | |
| 13 | 19하 | 교량받침 | plate 부식 | | | | 10.00 | EA | 10 | |
