상주영천고속도로 2024~2025년 시설물 안전점검 용역  
(2024년 상반기 정기안전점검)

# 외 관 조 사 망 도

오로교

2024.06

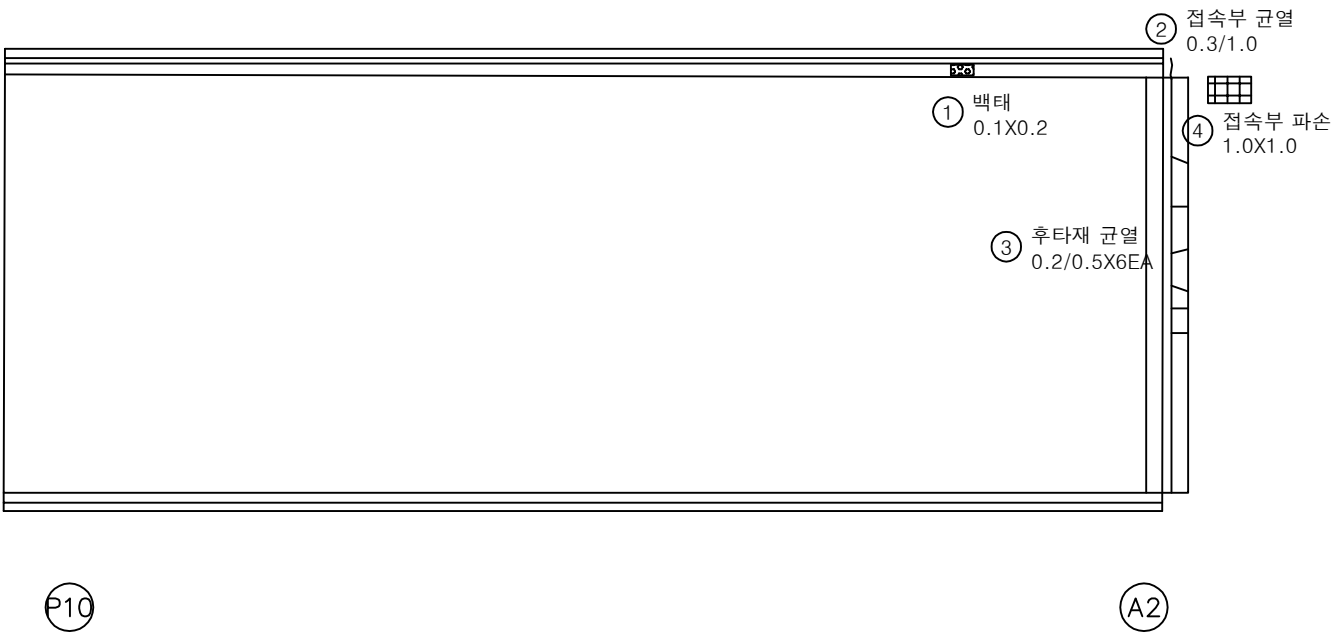
| 번호 | 구분 | 부재 | 손상내용 | 손상현황 | | | | | | 비고 |
|---|---|---|---|---|---|---|---|---|---|---|
| 2 | 19하 | 교면포장 | 접속부 균열 | 0.3 | 1.0 | | 1.00 | m | 1 | |
| 3 | 19하 | 신축이음 | 후타재 균열 | 0.2 | 0.5 | | 3.00 | m | 6 | |

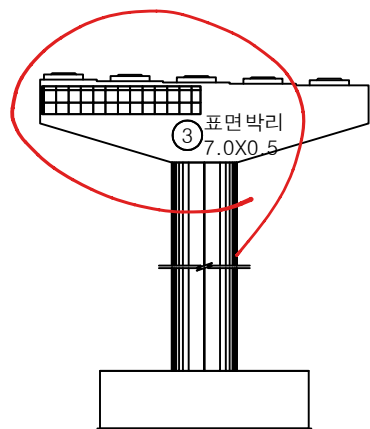
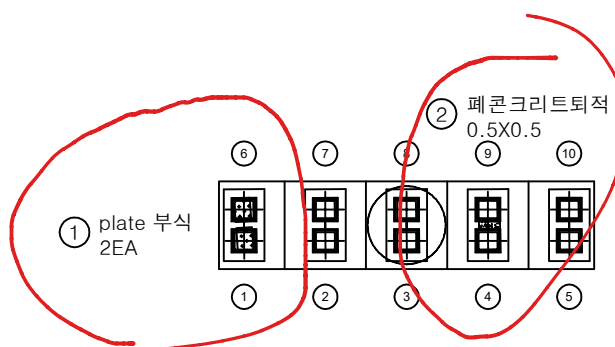
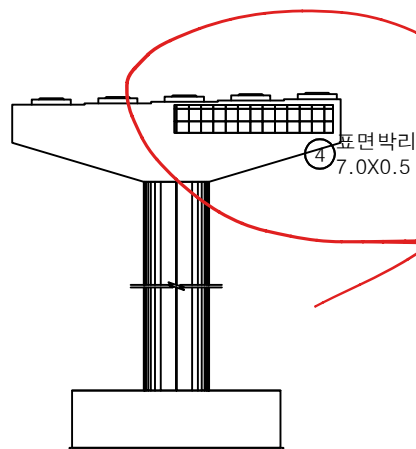
| 번호 | 구분 | 부재 | 손상내용 | 손상현황 | | | | | | 비 고 |
|---|---|---|---|---|---|---|---|---|---|---|
| 1 | 19하 | 교량방침 | plate 부식 | | | | 2.00 | EA | 2 | |

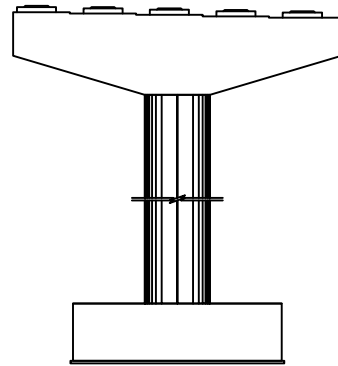
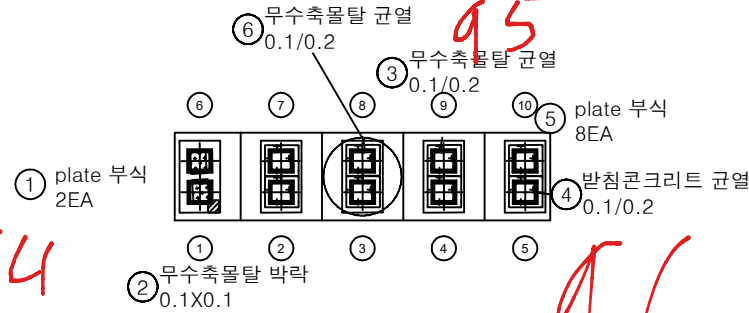
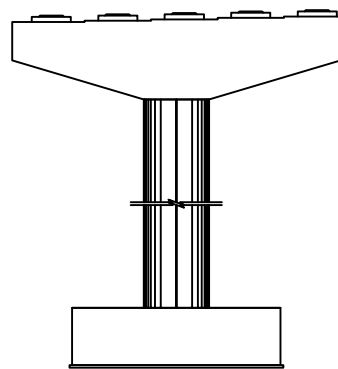
| 번호 | 구분 | 부재 | 손상내용 | 손상현황 | | | | | | 비고 |
|---|---|---|---|---|---|---|---|---|---|---|
| 1 | 19하 | 교량방침 | plate 부식 | | | | 2.00 | EA | 2 | |
| 3 | 19하 | 교량방침 | 무수축물탈 균열 | 0.1 | 0.2 | | 0.20 | m | 1 | |
| 4 | 19하 | 교량방침 | 받침콘크리트 균열 | 0.1 | 0.2 | | 0.20 | m | 1 | |
| 5 | 21하 | 교량방침 | plate 부식 | | | | 8.00 | EA | 8 | |
| 6 | 23하 | 교량방침 | 무수축물탈 균열 | 0.1 | 0.2 | | 0.20 | m | 1 | |

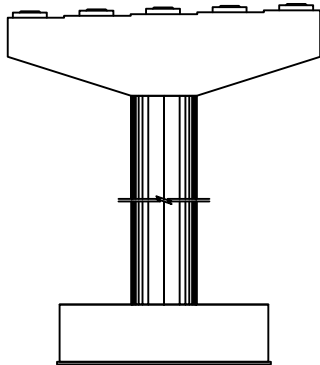
| 번호 | 구분 | 부재 | 손상내용 | 손상현황 | | | | | | 비 고 |
|---|---|---|---|---|---|---|---|---|---|---|
| 1 | 21하 | 교량받침 | plate 부식 | | | | 1.00 | EA | 1 | |
| 2 | 19하 | 교각 | 균열(0.3mm이상) | 0.3 | 0.5 | | 0.50 | m | 1 | |
| 3 | 19하 | 교각 | 균열(0.3mm이상) | 0.3 | 0.3 | | 1.20 | m | 4 | |
| 4 | 19하 | 교각 | 균열(0.3mm이상) | 0.3 | 3.0 | | 3.00 | m | 1 | |
| 5 | 19하 | 교량받침 | plate 부식 | | | | 9.00 | EA | 9 | |

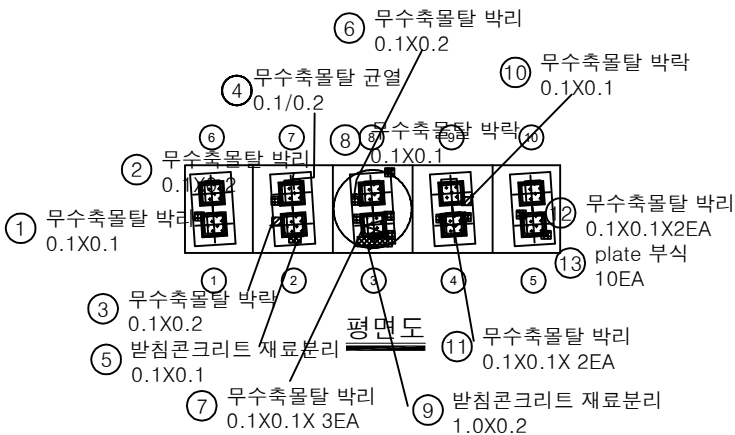
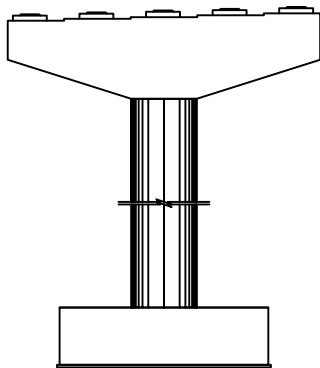
| 번호 | 구분 | 부재 | 손상내용 | 손상현황 | | | | | | 비 고 |
|---|---|---|---|---|---|---|---|---|---|---|
| 4 | 19하 | 교량받침 | 무수축물탈 균열 | 0.1 | 0.2 | | 0.20 | m | 1 | |
| 13 | 19하 | 교량받침 | plate 부식 | | | | 10.00 | EA | 10 | |
