상주영천고속도로 2024~2025년 시설물 안전점검 용역  
(2024년 상반기 정기안전점검)

# 외 관 조 사 망 도

오로교

2024.06

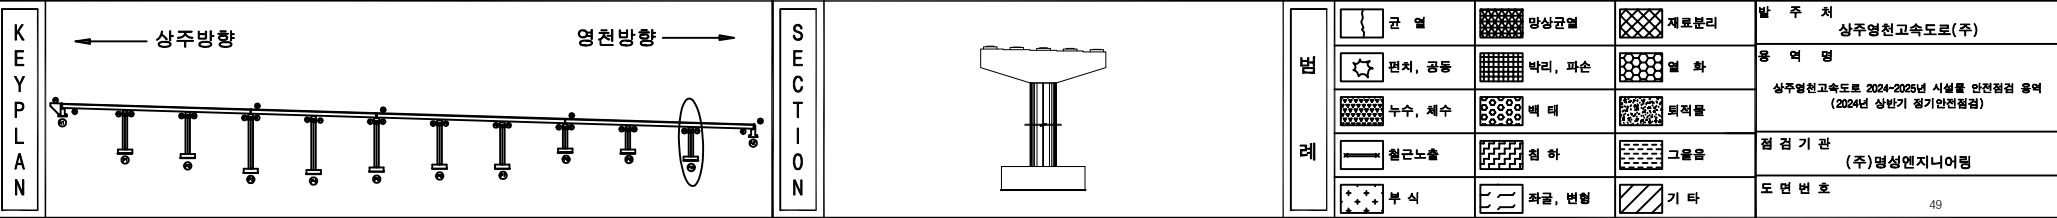
ID : 오로교 슬래브상면 S1 (상주방향)

| 번호 | 구분 | 부재 | 손상내용 | 손상현황 | | | | | | 비고 |
|---|---|---|---|---|---|---|---|---|---|---|
| 1 | 19하 | 신축이음 | 후타재 균열 | 0.2 | 0.5 | | 7.50 | m | 15 | |
| 2 | 19하 | 신축이음 | 후타재 균열 | 0.2 | 0.3 | | 6.00 | m | 20 | |
| 3 | 23하 | 신축이음 | 이물침투적 | | 3.0 | | 3.00 | m | 1 | |

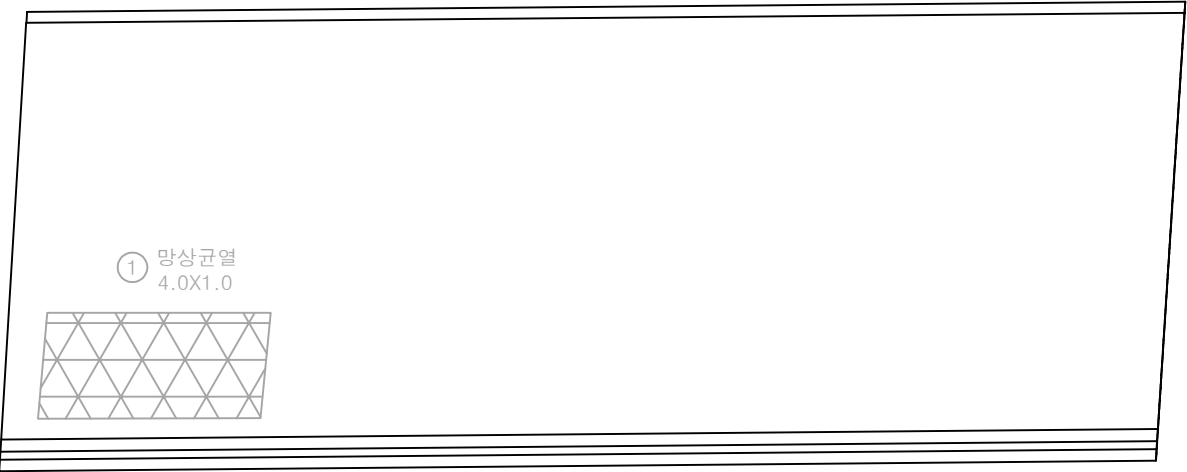
| 번호 | 구분 | 부재 | 손상내용 | 손상현황 | | | | | | 비고 |
|---|---|---|---|---|---|---|---|---|---|---|
| 1 | 19하 | 교면포장 | 망상균열 | | 4.0 | 1.0 | 4.00 | m <sup>2</sup> | 1 | 21'상 보수 |
