상주영천고속도로 2024~2025년 시설물 안전점검 용역  
(2024년 상반기 정기안전점검)

# 외 관 조 사 망 도

오로교

2024.06

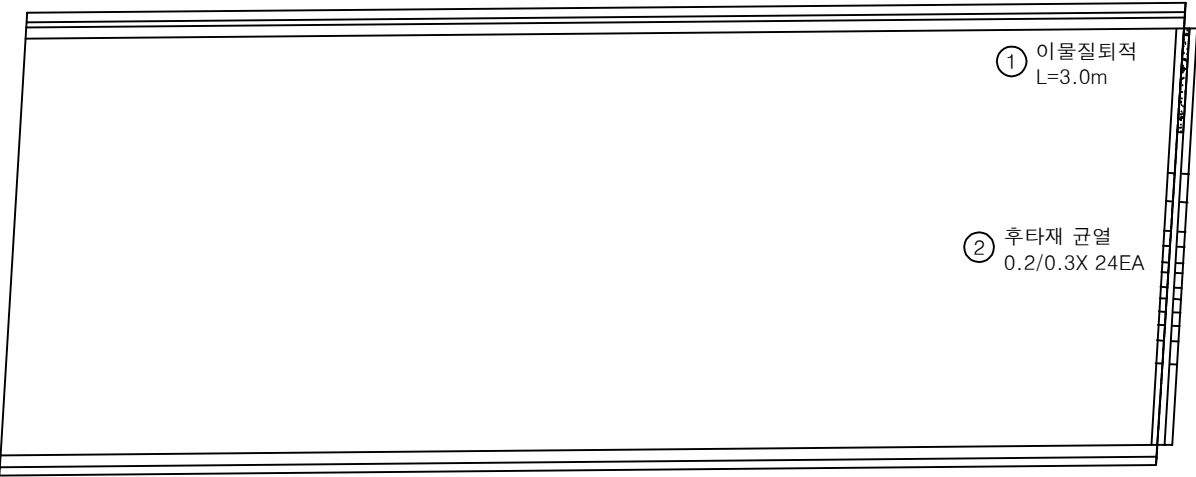
| 번호 | 구분 | 부재 | 손상내용 | 손상현황 | | | | | | 비고 |
|---|---|---|---|---|---|---|---|---|---|---|
| 2 | 19하 | 신축이음 | 후타재 균열 | 0.2 | 0.3 | | 7.20 | m | 24 | |

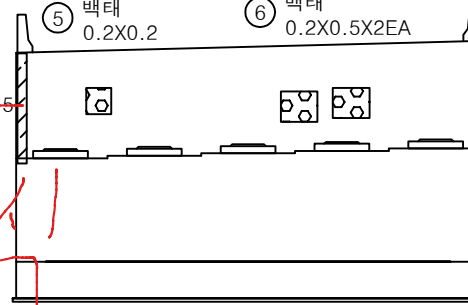
정면

⑨ 들뜸  
0.5X2.5⑤ 백태  
0.2X0.2⑥ 백태  
0.2X0.5X2EA
