상주영천고속도로 2024~2025년 시설물 안전점검 용역  
(2024년 상반기 정기안전점검)

# 외 관 조 사 망 도

오로교

2024.06

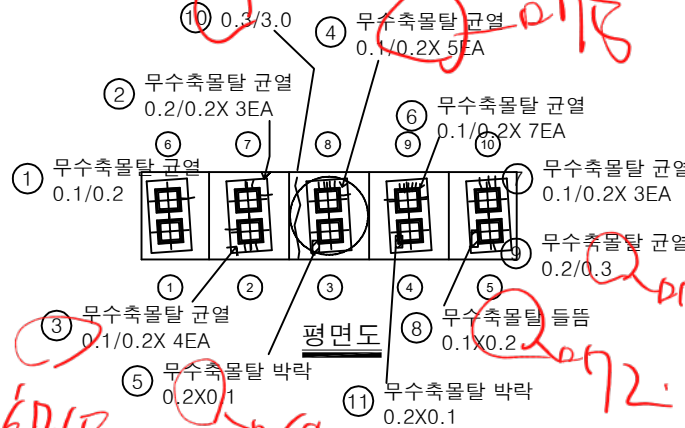
우측면

0.2/3.0

0.1/0.2X 5EA

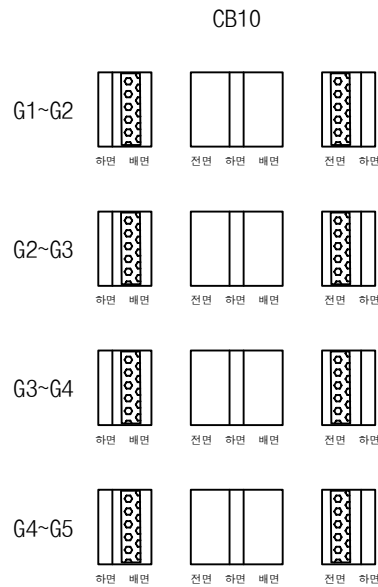
P9

① 가로보백태  
1.5X2.0X4EA② 가로보백태  
1.5X2.0X4EA

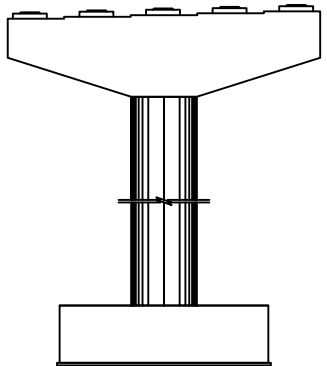
| 번호 | 구분 | 부재 | 손상내용 | 손상현황 | | | | | | 비고 |
|---|---|---|---|---|---|---|---|---|---|---|
| 1 | 19하 | 교량방침 | plate 부식 | | | | 2.00 | EA | 2 | |
| 3 | 19하 | 교량방침 | 무수축물탈 균열 | 0.1 | 0.2 | | 0.20 | m | 1 | |
| 4 | 19하 | 교량방침 | 무수축물탈 균열 | 0.1 | 0.5 | | 0.50 | m | 1 | |
| 5 | 19하 | 교량방침 | 무수축물탈 균열 | 0.1 | 0.2 | | 0.20 | m | 1 | |
| 6 | 23하 | 교량방침 | 무수축물탈 균열 | 0.1 | 0.2 | | 0.40 | m | 2 | |

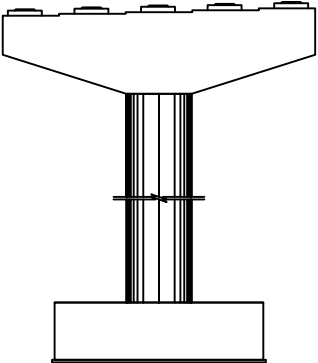
| 번호 | 구분 | 부재 | 손상내용 | 손상현황 | | | | | | 비고 |
|---|---|---|---|---|---|---|---|---|---|---|
| 1 | 21하 | 교량받침 | plate 부식 | | | | 1.00 | EA | 1 | |
| 2 | 19하 | 교각 | 균열(0.3mm이상) | 0.3 | 0.5 | | 0.50 | m | 1 | |
| 3 | 19하 | 교각 | 균열(0.3mm이상) | 0.3 | 0.3 | | 1.20 | m | 4 | |
| 4 | 19하 | 교각 | 균열(0.3mm이상) | 0.3 | 3.0 | | 3.00 | m | 1 | |
| 5 | 19하 | 교량받침 | plate 부식 | | | | 9.00 | EA | 9 | |
