상주영천고속도로 2024~2025년 시설물 안전점검 용역  
(2024년 상반기 정기안전점검)

# 외 관 조 사 망 도

오로교

2024.06

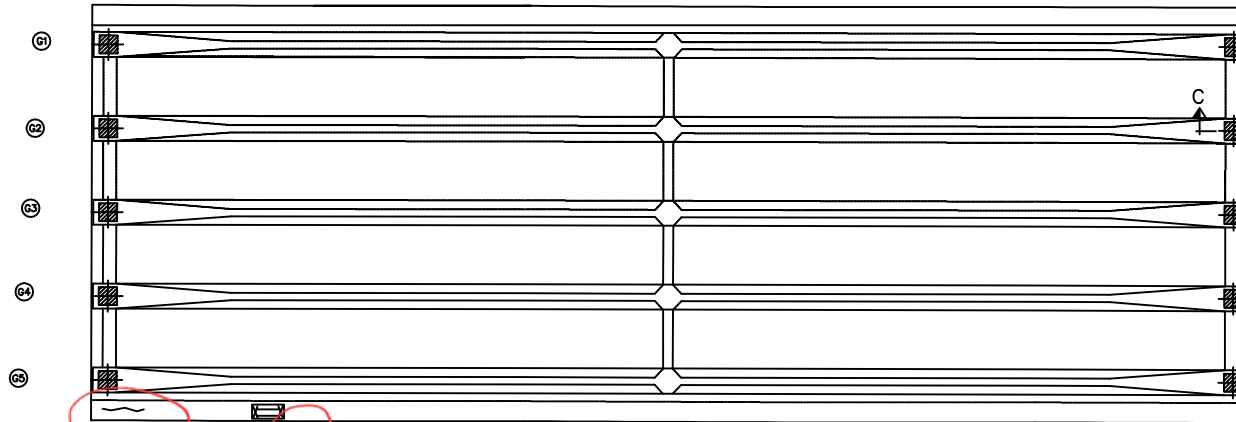
① 0.3/0.5

② 철근노출  
L=0.5m

| 번호 | 구분 | 부재 | 손상내용 | 손상현황 | | | | | | 비고 |
|---|---|---|---|---|---|---|---|---|---|---|
| 1 | 23하 | 바닥판 | 균열(0.3mm이상) | 0.3 | 0.5 | | 0.50 | m | 1 | |

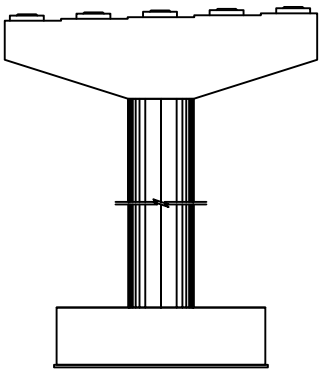
| 번호 | 구분 | 부재 | 손상내용 | 손상현황 | | | | | | 비 고 |
|---|---|---|---|---|---|---|---|---|---|---|
| 4 | 19하 | 교량받침 | 무수축물탈 균열 | 0.1 | 0.2 | | 0.20 | m | 1 | |
| 13 | 19하 | 교량받침 | plate 부식 | | | | 10.00 | EA | 10 | |
