상주영천고속도로 2024~2025년 시설물 안전점검 용역  
(2024년 상반기 정기안전점검)

# 외 관 조 사 망 도

오로교

2024.06

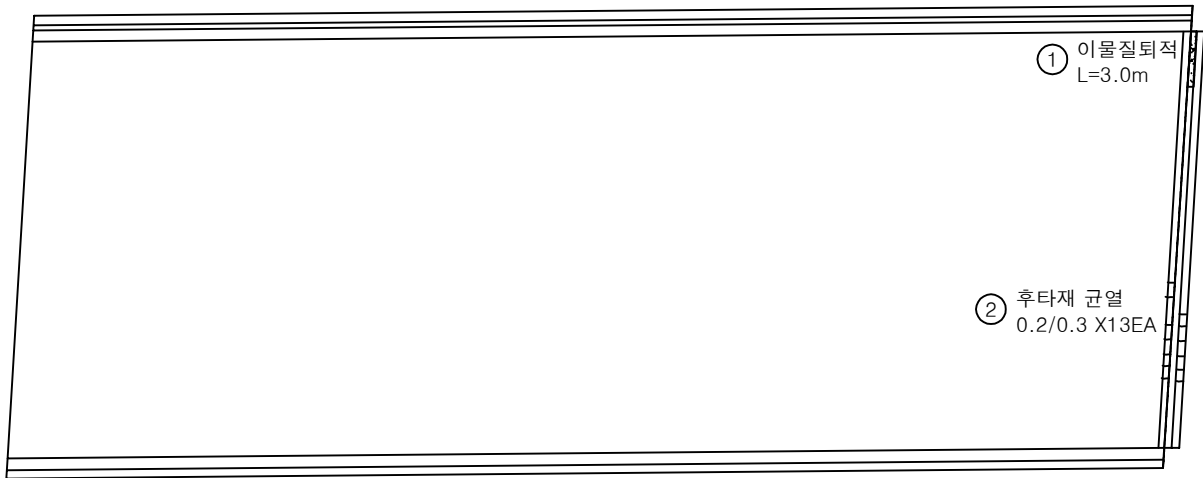
영천방향

| 번호 | 구분 | 부재 | 손상내용 | 손상현황 | | | | | | 비고 |
|---|---|---|---|---|---|---|---|---|---|---|
| 2 | 23하 | 신축이음 | 후타재 균열 | 0.2 | 0.3 | | 3.90 | m | 13 | |

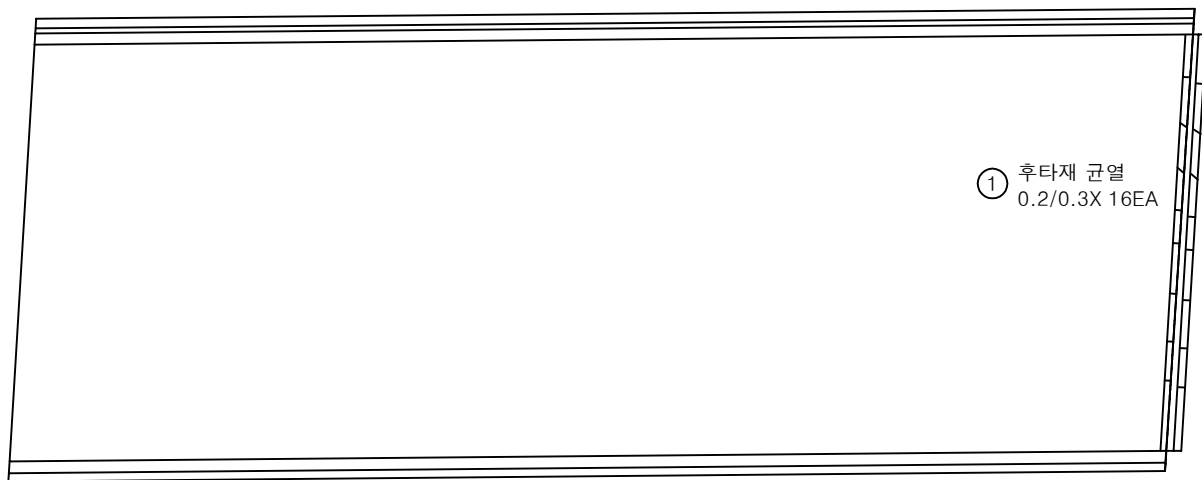
영천방향

| 번호 | 구분 | 부재 | 손상내용 | 손상현황 | | | | | | 비고 |
|---|---|---|---|---|---|---|---|---|---|---|
| 1 | 19하 | 신축이음 | 후타재 균열 | 0.2 | 0.3 | | 4.80 | m | 16 | |

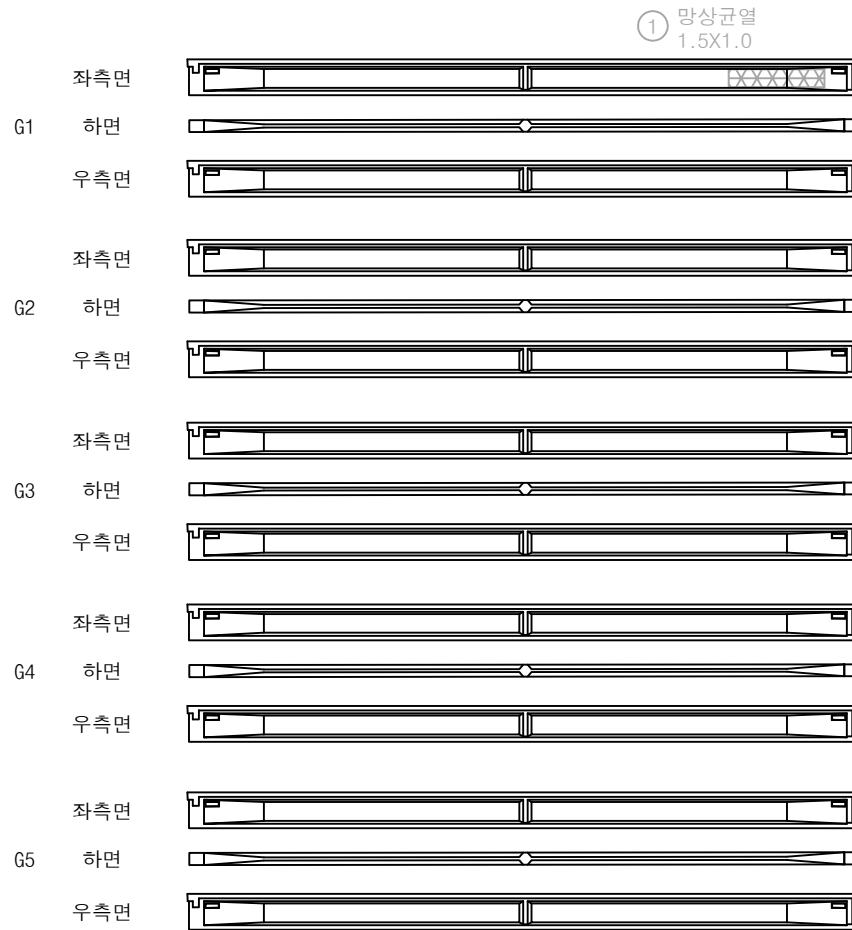
상주방향

| 번호 | 구분 | 부재 | 손상내용 | 손상현황 | | | | | | 비고 |
|---|---|---|---|---|---|---|---|---|---|---|
| 1 | 20상 | 거더 | 망상균열 | | 1.5 | 1.0 | 1.50 | m <sup>2</sup> | 1 | 21'형 보수 |

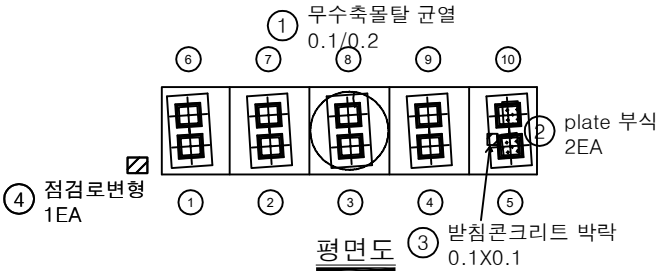
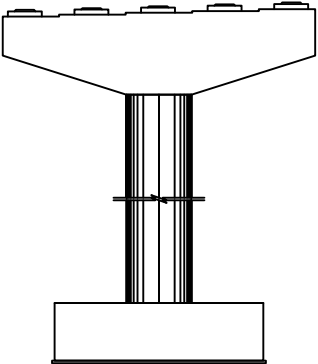
| 번호 | 구분 | 부재 | 손상내용 | 손상현황 | | | | | | 비고 |
|---|---|---|---|---|---|---|---|---|---|---|
| 3 | 21하 | 교량방침 | plate 부식 | | | | 2.00 | EA | 2 | |
| 4 | 19하 | 교량방침 | plate 부식 | | | | 8.00 | EA | 8 | |

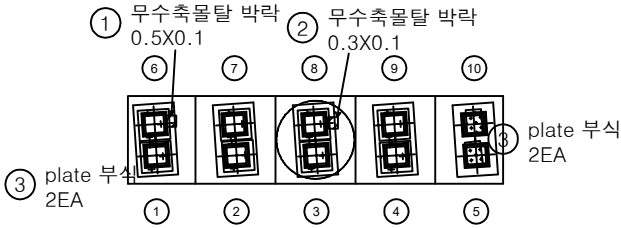
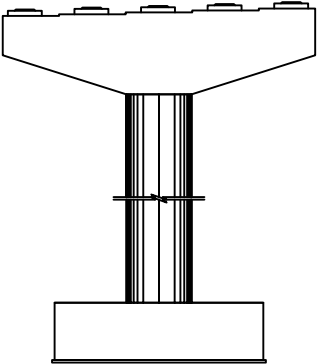
| 번호 | 구분 | 부재 | 손상내용 | 손상현황 | | | | | | 비 고 |
|---|---|---|---|---|---|---|---|---|---|---|
| 1 | 19하 | 교량받침 | 무수축물탈 균열 | 0.1 | 0.2 | | 0.20 | m | 1 | |
| 4 | 19하 | 교량받침 | 무수축물탈 균열 | 0.1 | 0.2 | | 0.20 | m | 1 | |
| 13 | 19하 | 교량받침 | plate 부식 | | | | 10.00 | EA | 10 | |

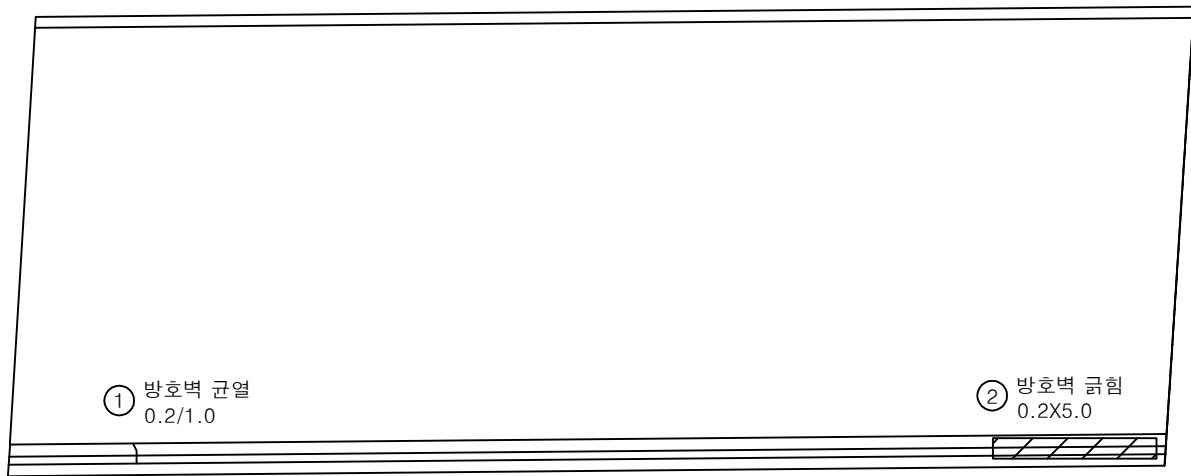
| 번호 | 구분 | 부재 | 손상내용 | 손상현황 | | | | | | 비고 |
|---|---|---|---|---|---|---|---|---|---|---|
| 1 | 19하 | 방호벽 | 방호벽 균열 | 0.2 | 1.0 | | 1.00 | m | 1 | |

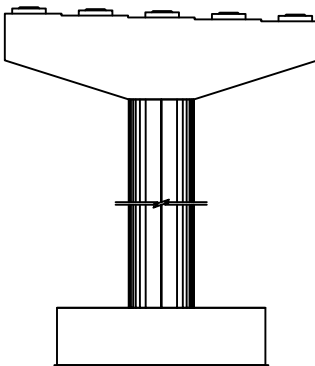
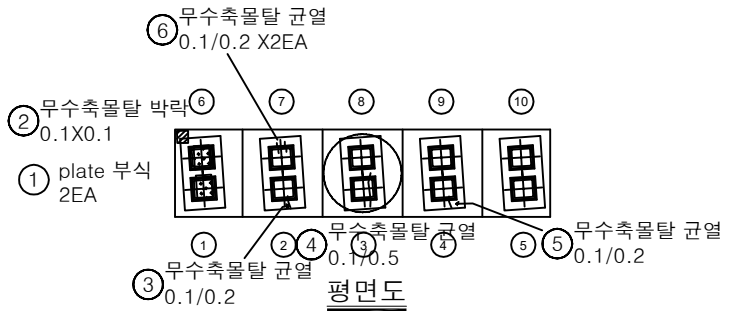
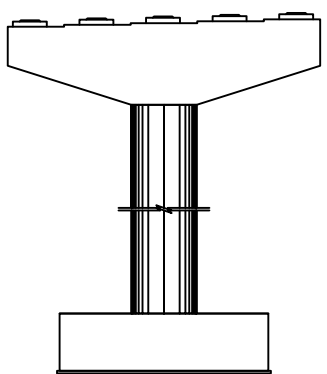
| 번호 | 구분 | 부재 | 손상내용 | 손상현황 | | | | | | 비고 |
|---|---|---|---|---|---|---|---|---|---|---|
| 1 | 19하 | 교량방침 | plate 부식 | | | | 2.00 | EA | 2 | |
| 3 | 19하 | 교량방침 | 무수축물탈 균열 | 0.1 | 0.2 | | 0.20 | m | 1 | |
| 4 | 19하 | 교량방침 | 무수축물탈 균열 | 0.1 | 0.5 | | 0.50 | m | 1 | |
| 5 | 19하 | 교량방침 | 무수축물탈 균열 | 0.1 | 0.2 | | 0.20 | m | 1 | |
| 6 | 23하 | 교량방침 | 무수축물탈 균열 | 0.1 | 0.2 | | 0.40 | m | 2 | |

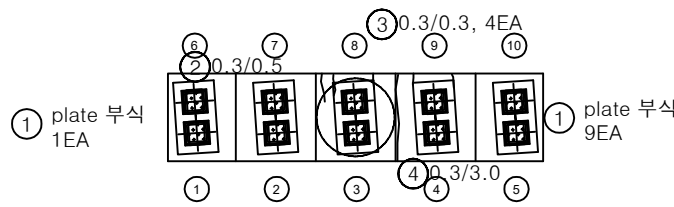
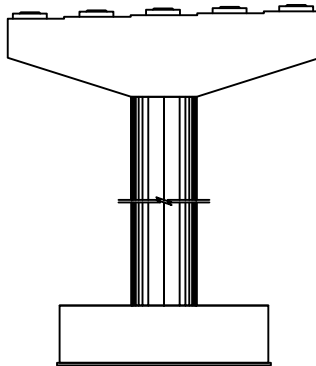
| 번호 | 구분 | 부재 | 손상내용 | 손상현황 | | | | | | 비 고 |
|---|---|---|---|---|---|---|---|---|---|---|
| 1 | 21하 | 교량받침 | plate 부식 | | | | 1.00 | EA | 1 | |
| 2 | 19하 | 교각 | 균열(0.3mm이상) | 0.3 | 0.5 | | 0.50 | m | 1 | |
| 3 | 19하 | 교각 | 균열(0.3mm이상) | 0.3 | 0.3 | | 1.20 | m | 4 | |
| 4 | 19하 | 교각 | 균열(0.3mm이상) | 0.3 | 3.0 | | 3.00 | m | 1 | |
| 5 | 19하 | 교량받침 | plate 부식 | | | | 9.00 | EA | 9 | |

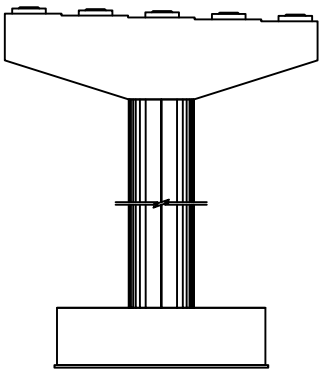
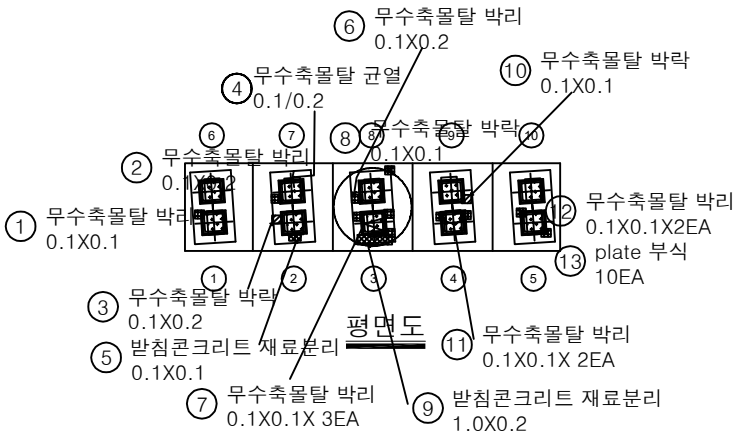
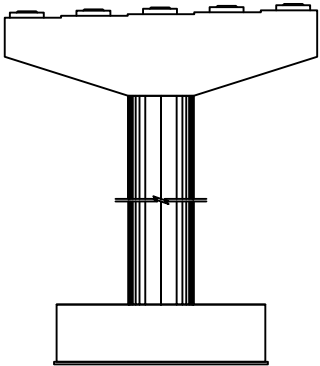
| 번호 | 구분 | 부재 | 손상내용 | 손상현황 | | | | | | 비 고 |
|---|---|---|---|---|---|---|---|---|---|---|
| 4 | 19하 | 교량받침 | 무수축물탈 균열 | 0.1 | 0.2 | | 0.20 | m | 1 | |
| 13 | 19하 | 교량받침 | plate 부식 | | | | 10.00 | EA | 10 | |
