상주영천고속도로 2024~2025년 시설물 안전점검 용역  
(2024년 상반기 정기안전점검)

# 외 관 조 사 망 도

오실교

2024.06

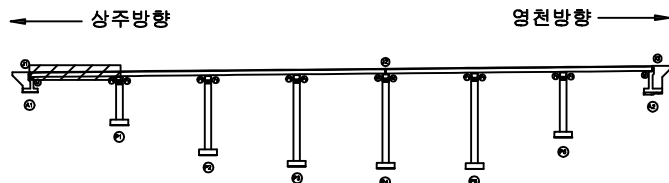
ID : 오실교 슬래브상면 S1 (영천방향)

| 번호 | 구분 | 부재 | 손상내용 | 손상현황 | | | | | | 비고 |
|---|---|---|---|---|---|---|---|---|---|---|
| 1 | 19하 | 신축이음 | 후타재 균열 | 0.2 | 0.5 | | 3.00 | m | 6 | |
| 2 | 19하 | 중분대 | 중분대 균열 | 0.2 | 1.0 | | 3.00 | m | 3 | 21'하 보수 |
| 3 | 19하 | 중분대 | 중분대 균열 | 0.2 | 3.0 | | 12.00 | m | 4 | 21'하 보수 |
| 4 | 21하 | 방호벽 | 방호벽 균열 | 0.2 | 2.0 | | 6.00 | m | 3 | |
| 5 | 21하 | 방호벽 | 방호벽 균열 | 0.2 | 3.0 | | 6.00 | m | 2 | |

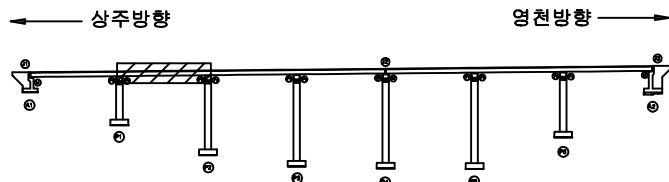
ID : 오실교 슬래브상면 S2 (영천방향)

① 중분대 균열  
0.2/1.0X 3EA

| 번호 | 구분 | 부재 | 손상내용 | 손상현황 | | | | | | 비고 |
|---|---|---|---|---|---|---|---|---|---|---|
| 1 | 21하 | 중분대 | 중분대 균열 | 0.2 | 1.0 | | 3.00 | m | 3 | |
