상주영천고속도로 2024~2025년 시설물 안전점검 용역  
(2024년 상반기 정기안전점검)

# 외 관 조 사 망 도

오실교

2024.06

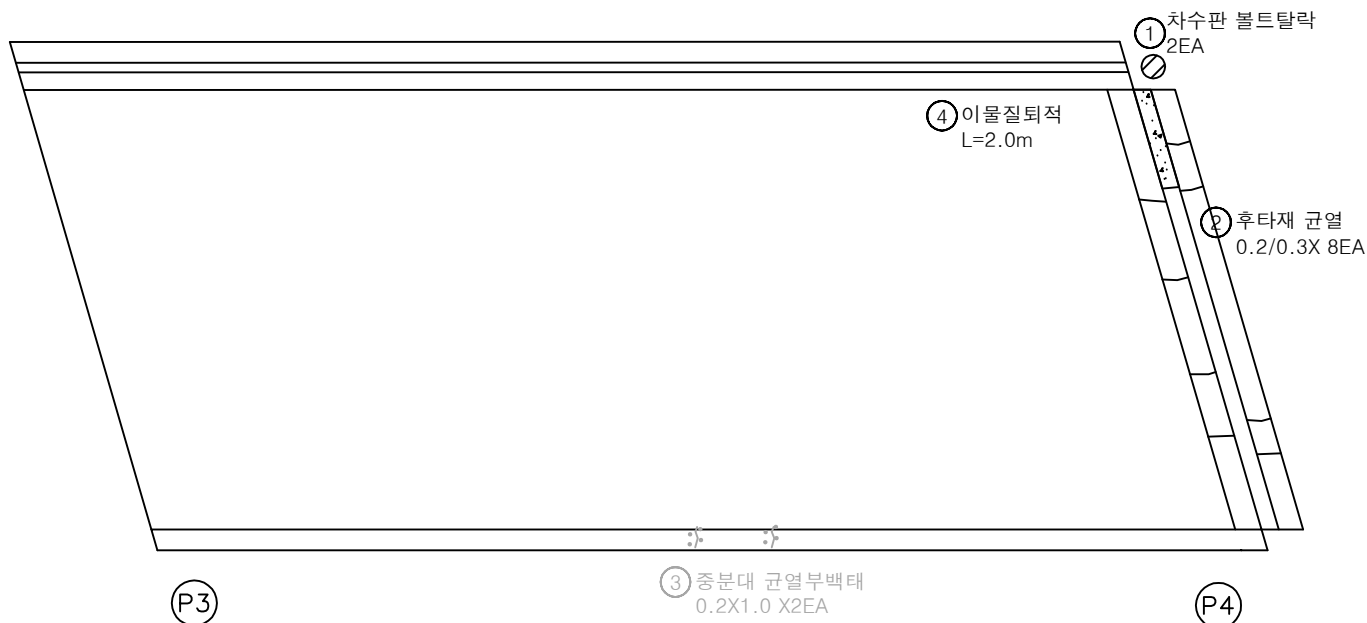
① 중분대 균열부백태  
0.2X1.0 X3EA

| 번호 | 구분 | 부재 | 손상내용 | 손상현황 | | | | | | 비고 |
|---|---|---|---|---|---|---|---|---|---|---|
| 1 | 21하 | 중분대 | 균열부백태 | | 0.2 | 1.0 | 0.60 | m <sup>2</sup> | 3 | 22'상 보수 |

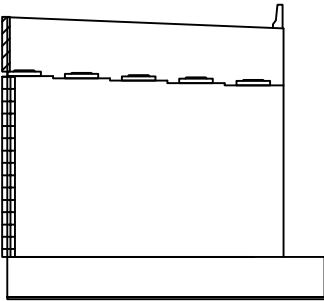
정면

③ 실란트미시공  
L=2.0m

④ 실란트파손  
L=6.0m

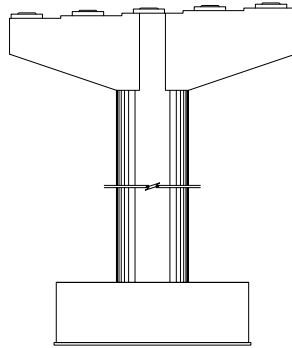
정면

| 번호 | 구분 | 부재 | 손상내용 | 손상현황 | | | | | | 비 고 |
|---|---|---|---|---|---|---|---|---|---|---|
| 1 | 19하 | 교량받침 | 무수축물탈 균열 | 0.1 | 0.2 | | 0.20 | m | 1 | |
| 3 | 19하 | 교량받침 | plate 부식 | | | | 2.00 | EA | 2 | |

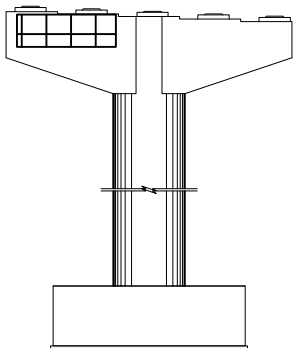
③ 표면박리  
5.0X1.0

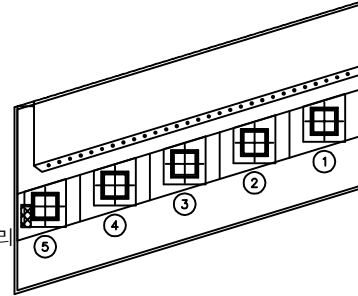
① 받침콘크리트 재료분리  
0.2X0.5
