상주영천고속도로 2024~2025년 시설물 안전점검 용역  
(2024년 상반기 정기안전점검)

# 외 관 조 사 망 도

오실교

2024.06

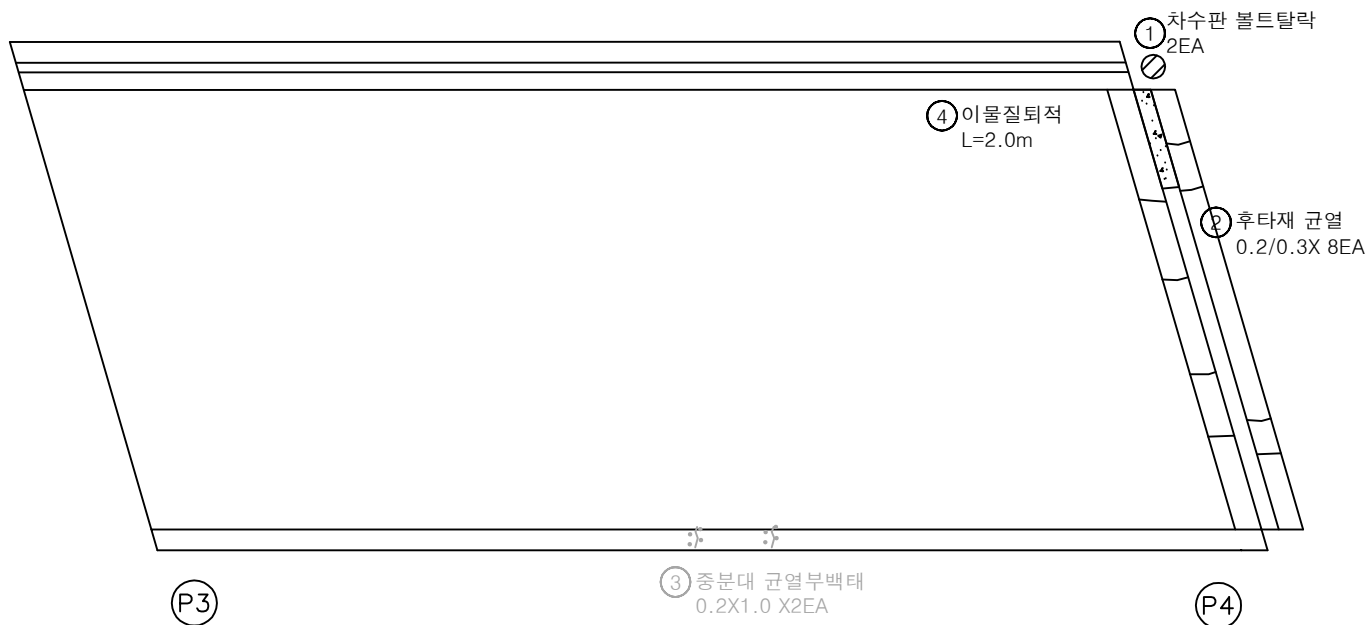
① 중분대 균열부백태  
0.2X1.0 X3EA

| 번호 | 구분 | 부재 | 손상내용 | 손상현황 | | | | | | 비고 |
|---|---|---|---|---|---|---|---|---|---|---|
| 1 | 21하 | 중분대 | 균열부백태 | | 0.2 | 1.0 | 0.60 | m <sup>2</sup> | 3 | 22'상 보수 |

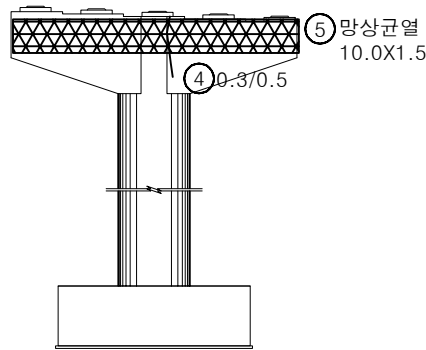
정면

| 번호 | 구분 | 부재 | 손상내용 | 손상현황 | | | | | | 비 고 |
|---|---|---|---|---|---|---|---|---|---|---|
| 1 | 19하 | 교량받침 | 무수축물탈 균열 | 0.1 | 0.2 | | 0.20 | m | 1 | |
| 3 | 19하 | 교량받침 | plate 부식 | | | | 2.00 | EA | 2 | |
| 4 | 19하 | 교각 | 균열(0.3mm이상) | 0.3 | 0.5 | | 0.50 | m | 1 | |

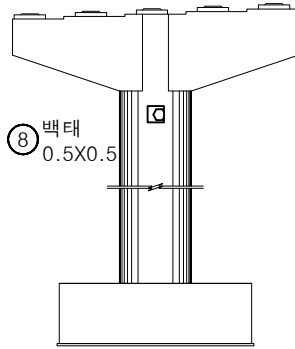
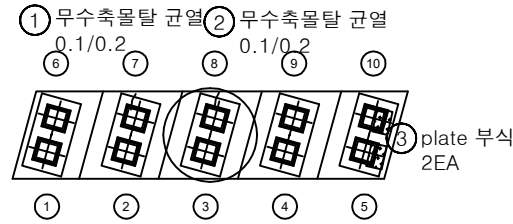
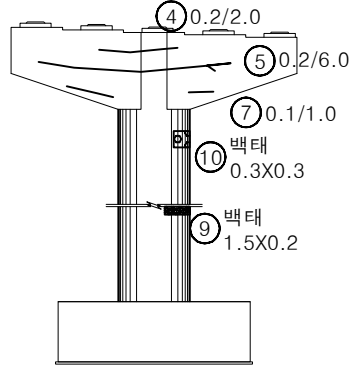
| 번호 | 구분 | 부재 | 손상내용 | 손상현황 | | | | | | 비 고 |
|---|---|---|---|---|---|---|---|---|---|---|
| 2 | 19하 | 교량발침 | plate 부식 | | | | 2.00 | EA | 2 | |

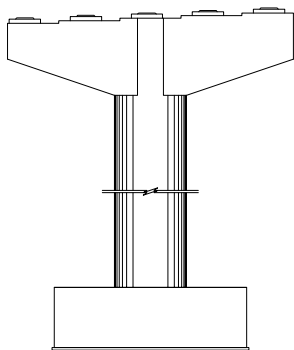
| 번호 | 구분 | 부재 | 손상내용 | 손상현황 | | | | | | 비고 |
|---|---|---|---|---|---|---|---|---|---|---|
| 1 | 19하 | 교량받침 | 무수축물탈 균열 | 0.1 | 0.2 | | 0.20 | m | 1 | |
| 2 | 19하 | 교량받침 | 무수축물탈 균열 | 0.1 | 0.2 | | 0.40 | m | 2 | |
| 3 | 19하 | 교량받침 | 무수축물탈 균열 | 0.1 | 0.2 | | 0.20 | m | 1 | |
| 4 | 19하 | 교량받침 | plate 부식 | | | | 2.00 | EA | 2 | |
| 5 | 19하 | 교각 | 균열(0.3mm미만) | 0.2 | 1.5 | | 4.50 | m | 3 | |
| 6 | 19하 | 교각 | 망상균열 | | 10.0 | 1.5 | 15.00 | m <sup>2</sup> | 1 | |

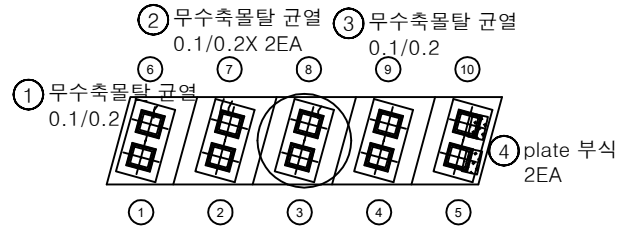
| 번호 | 구분 | 부재 | 손상내용 | 손상현황 | | | | | | 비고 |
|---|---|---|---|---|---|---|---|---|---|---|
| 1 | 19하 | 교량받침 | plate 부식 | | | | 2.00 | EA | 2 | |

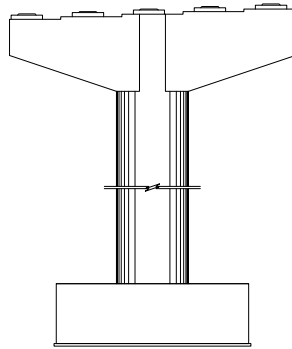
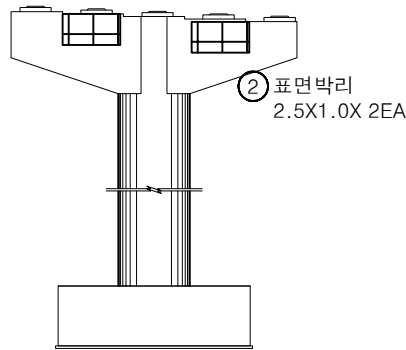
| 번호 | 구분 | 부재 | 손상내용 | 손상현황 | | | | | | 비고 |
|---|---|---|---|---|---|---|---|---|---|---|
| 1 | 19하 | 교각 | 균열(0.3mm이상) | 0.3 | 4.0 | | 12.00 | m | 3 | |
| 2 | 19하 | 교각 | 균열(0.3mm이상) | 0.3 | 5.0 | | 5.00 | m | 1 | |
| 4 | 19하 | 교각 | 망상균열 | | 3.0 | 1.5 | 4.50 | m² | 1 | |

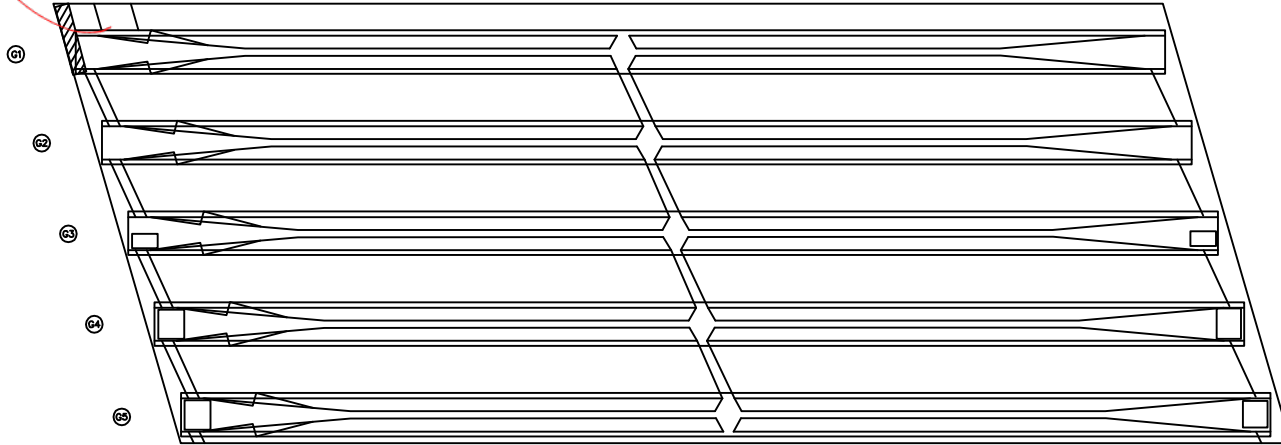
| 번호 | 구분 | 부재 | 손상내용 | 손상현황 | | | | | | 비고 |
|---|---|---|---|---|---|---|---|---|---|---|
| 1 | 23라 | 신축이음 | 신축이음 하부 부식 | | 3.0 | | 3.00 | m | 1 | |

① 신축이음 하부부식  
L=3.0m

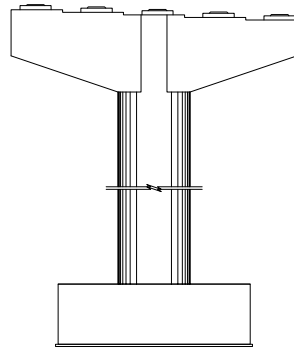
좌측면

| 번호 | 구분 | 부재 | 손상내용 | 손상현황 | | | | | | 비고 |
|---|---|---|---|---|---|---|---|---|---|---|
| 1 | 19하 | 교각 | 균열(0.3mm이상) | 0.3 | 2.0 | | 2.00 | m | 1 | |
| 2 | 19하 | 교각 | 망상균열 | | 10.0 | 1.0 | 10.00 | m² | 1 | |
| 8 | 19하 | 교각 | 균열(0.3mm이상) | 0.2 | 1.0 | | 2.00 | m | 2 | |

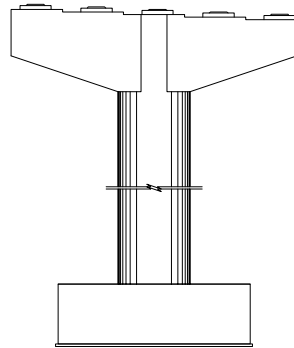
좌측면

| 번호 | 구분 | 부재 | 손상내용 | 손상현황 | | | | | | 비고 |
|---|---|---|---|---|---|---|---|---|---|---|
| 1 | 19하 | 교각 | 망상균열 | | 10.0 | 1.0 | 10.00 | m <sup>2</sup> | 1 | |
| 3 | 19하 | 교각 | 균열(0.3mm미만) | 0.2 | 0.5 | | 1.00 | m | 2 | |
| 4 | 19하 | 교량받침 | plate 부식 | | | | 1.00 | EA | 1 | |

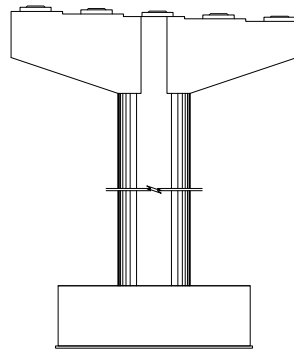
좌측면

| 번호 | 구분 | 부재 | 손상내용 | 손상현황 | | | | | | 비고 |
|---|---|---|---|---|---|---|---|---|---|---|
| 1 | 19하 | 교각 | 망상균열 | | 10.0 | 1.0 | 10.00 | m <sup>2</sup> | 1 | |
| 3 | 19하 | 교량받침 | 무수축물탈 균열 | 0.1 | 0.2 | | 0.20 | m | 1 | |
| 4 | 19하 | 교량받침 | plate 부식 | | | | 1.00 | EA | 1 | |

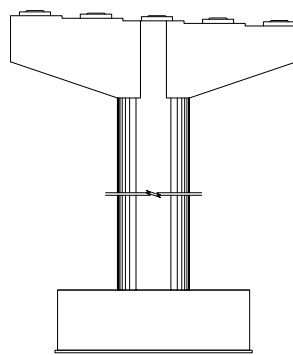
좌측면

| 번호 | 구분 | 부재 | 손상내용 | 손상현황 | | | | | | 비고 |
|---|---|---|---|---|---|---|---|---|---|---|
| 1 | 19하 | 교각 | 균열(0.3mm미만) | 0.2 | 1.0 | | 6.00 | m | 6 | |
| 3 | 19하 | 교량받침 | 무수축물탈 균열 | 0.1 | 0.2 | | 0.20 | m | 1 | |
| 4 | 19하 | 교량받침 | plate 부식 | | | | 1.00 | EA | 1 | |
| 5 | 23하 | 교각 | 균열(0.3mm미만) | 0.2 | 1.0 | | 1.00 | m | 1 | |
