상주영천고속도로 2024~2025년 시설물 안전점검 용역  
(2024년 상반기 정기안전점검)

# 외 관 조 사 망 도

불당교

2024.06

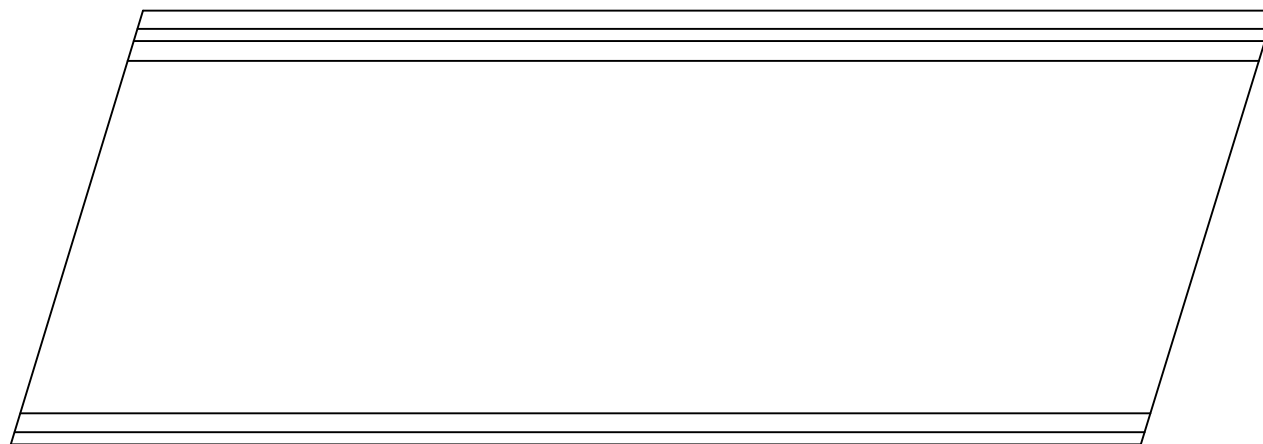
1 중분대 균열  
0.2/1.0 X2EA

| 번호 | 구분 | 부재 | 손상내용 | 손상현황 | | | | | | 비고 |
|---|---|---|---|---|---|---|---|---|---|---|
| 1 | 21하 | 중분대 | 중분대 균열 | 0.2 | 1.0 | | 2.00 | m | 2 | |

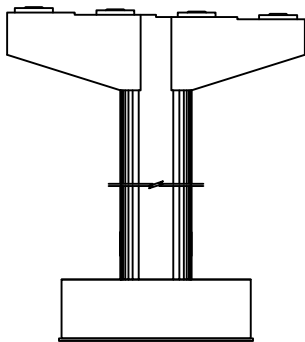
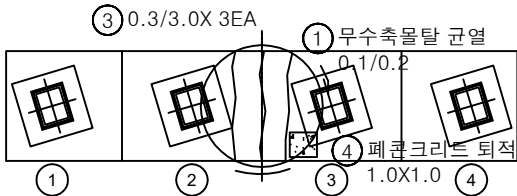
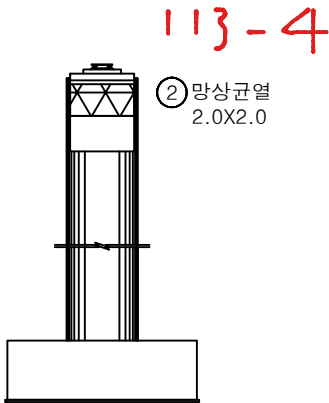
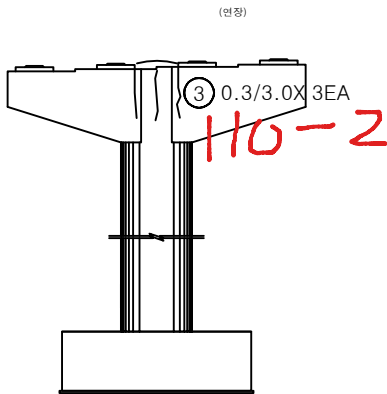
| 번호 | 구분 | 부재 | 손상내용 | 손상현황 | | | | | | 비고 |
|---|---|---|---|---|---|---|---|---|---|---|
| 1 | 19하 | 교량받침 | 무수축물탈 균열 | 0.1 | 0.2 | | 0.20 | m | 1 | |
| 2 | 19하 | 교각 | 망상균열 | | 2.0 | 2.0 | 4.00 | m <sup>2</sup> | 1 | |
| 3 | 19하 | 교각 | 균열(0.3mm이상) | 0.3 | 3.0 | | 9.00 | m | 3 | |

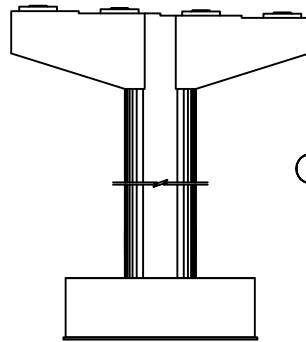
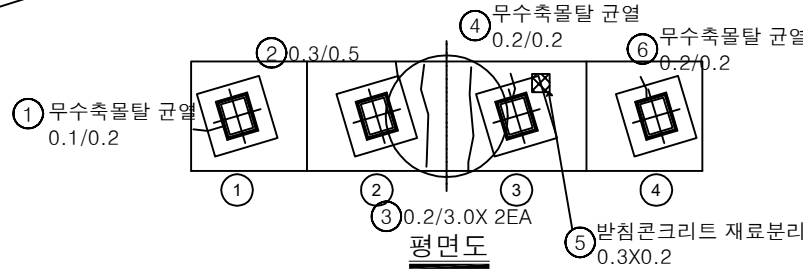
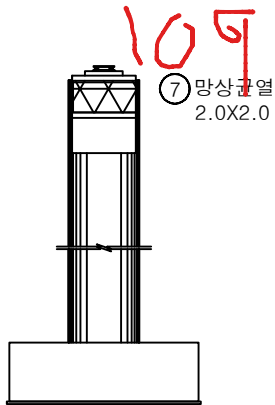
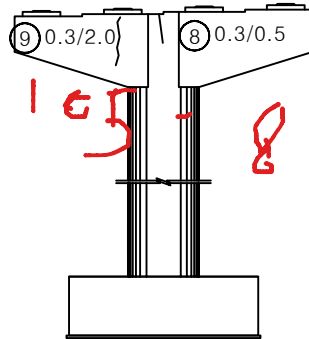
| 번호 | 구분 | 부재 | 손상내용 | 손상현황 | | | | | | 비고 |
|---|---|---|---|---|---|---|---|---|---|---|
| 1 | 19하 | 교량받침 | 무수축물탈 균열 | 0.1 | 0.2 | | 0.20 | m | 1 | |
| 2 | 19하 | 교각 | 균열(0.3mm이상) | 0.3 | 0.5 | | 0.50 | m | 1 | |
| 3 | 19하 | 교각 | 균열(0.3mm이상) | 0.3 | 3.0 | | 6.00 | m | 2 | |
| 7 | 19하 | 교각 | 망상균열 | | 2.0 | 2.0 | 4.00 | m <sup>2</sup> | 1 | |
| 9 | 21하 | 교각 | 균열(0.3mm이상) | 0.3 | 2.0 | | 2.00 | m | 1 | |

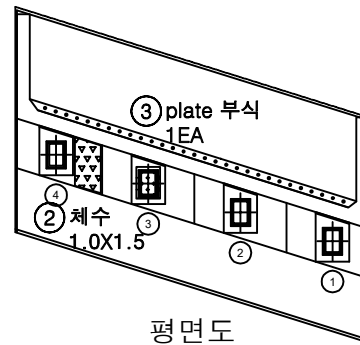
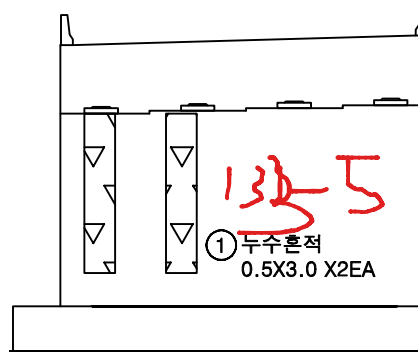
정면

| 번호 | 구분 | 부재 | 손상내용 | 손상현황 | | | | | | 비고 |
|---|---|---|---|---|---|---|---|---|---|---|
| 1 | 19하 | 교대 | 누수흔적 | | 0.5 | 3.0 | 3.00 | m <sup>2</sup> | 2 | |
| 3 | 23하 | 교량받침 | plate 부식 | | | | 1.00 | EA | 1 | |

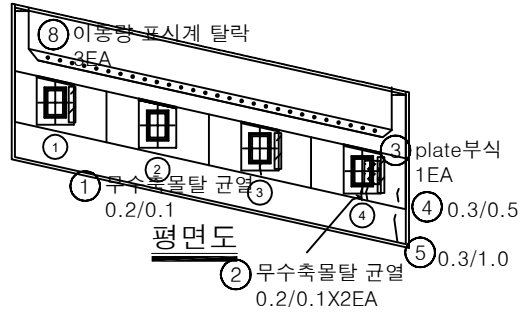
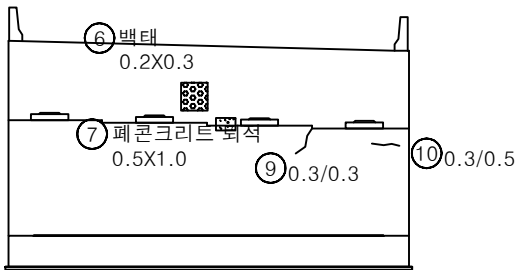
정면

| 번호 | 구분 | 부재 | 손상내용 | 손상현황 | | | | | | 비고 |
|---|---|---|---|---|---|---|---|---|---|---|
| 1 | 19하 | 교량받침 | 무수축물탈 균열 | 0.2 | 0.1 | | 0.10 | m | 1 | |
| 2 | 19하 | 교량받침 | 무수축물탈 균열 | 0.2 | 0.1 | | 0.20 | m | 2 | |
| 3 | 19하 | 교량받침 | plate 부식 | | | | 1.00 | EA | 1 | |
| 4 | 19하 | 교대 | 균열(0.3mm이상) | 0.3 | 0.5 | | 0.50 | m | 1 | |
| 5 | 19하 | 교대 | 균열(0.3mm이상) | 0.3 | 1.0 | | 1.00 | m | 1 | |
| 9 | 23하 | 교대 | 균열(0.3mm이상) | 0.3 | 0.3 | | 0.30 | m | 1 | |
| 10 | 23하 | 교대 | 균열(0.3mm이상) | 0.3 | 0.5 | | 0.50 | m | 1 | |

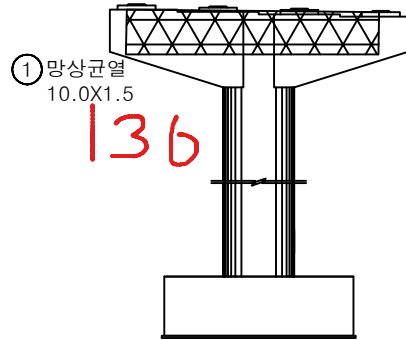
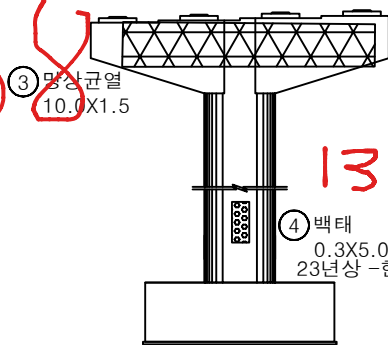
정면

| 번호 | 구분 | 부재 | 손상내용 | 손상현황 | | | | | | 비고 |
|---|---|---|---|---|---|---|---|---|---|---|
| 1 | 19하 | 교각 | 망상균열 | | 10.0 | 1.5 | 15.00 | m <sup>2</sup> | 1 | |
| 2 | 19하 | 교량받침 | 무수축물탈 균열 | 0.1 | 0.2 | | 0.40 | m | 2 | |
| 3 | 19하 | 교각 | 망상균열 | | 10.0 | 1.5 | 15.00 | m <sup>2</sup> | 1 | |

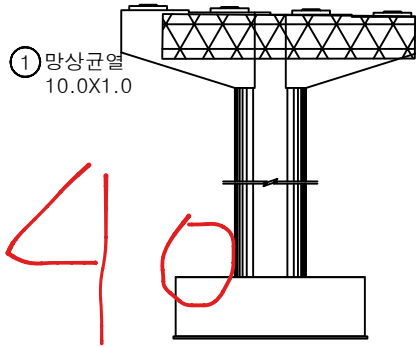
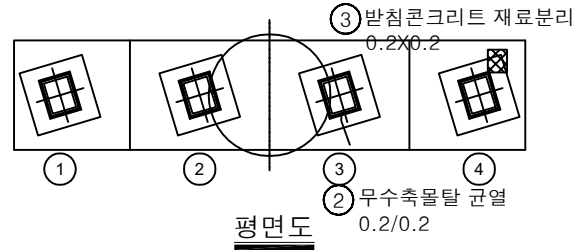
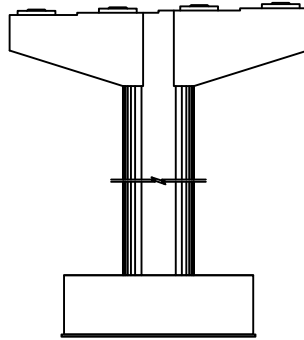
정면

| 번호 | 구분 | 부재 | 손상내용 | 손상현황 | | | | | | 비고 |
|---|---|---|---|---|---|---|---|---|---|---|
| 1 | 19하 | 교각 | 망상균열 | | 10.0 | 1.0 | 10.00 | m <sup>2</sup> | 1 | |
| 2 | 19하 | 교량받침 | 무수축물탈 균열 | 0.2 | 0.2 | | 0.20 | m | 1 | |
| 4 | 21하 | 교각 | 망상균열 | | 1.5 | 1.5 | 2.25 | m <sup>2</sup> | 1 | |

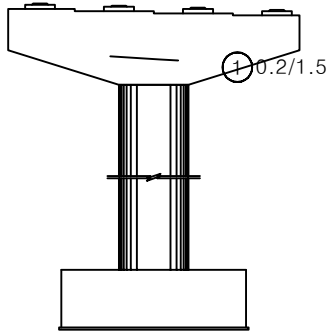
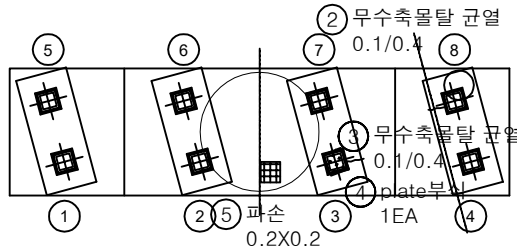
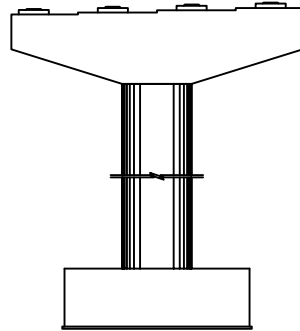
정면

| 번호 | 구분 | 부재 | 손상내용 | 손상현황 | | | | | | 비고 |
|---|---|---|---|---|---|---|---|---|---|---|
| 1 | 19하 | 교각 | 균열(0.3mm미만) | 0.2 | 1.5 | | 1.50 | m | 1 | |
| 2 | 21하 | 교량받침 | 무수축물탈 균열 | 0.1 | 0.4 | | 0.40 | m | 1 | |
| 3 | 21하 | 교량받침 | 무수축물탈 균열 | 0.1 | 0.4 | | 0.40 | m | 1 | |
| 4 | 21하 | 교량받침 | plate 부식 | | | | 1.00 | EA | 1 | |

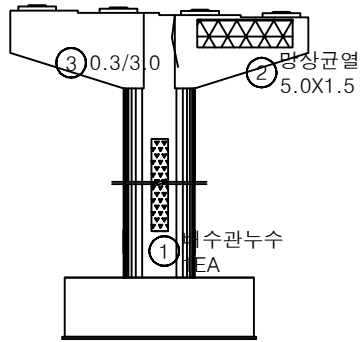
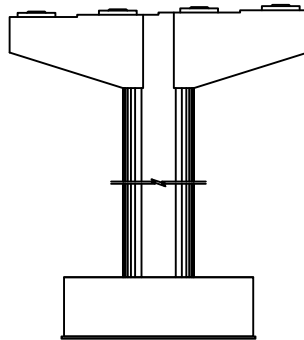
정면

| 번호 | 구분 | 부재 | 손상내용 | 손상현황 | | | | | | 비고 |
|---|---|---|---|---|---|---|---|---|---|---|
| 1 | 19하 | 배수시설 | 배수관 누수 | | | | 1.00 | EA | 1 | |
| 2 | 19하 | 교각 | 망상균열 | | 5.0 | 1.5 | 7.50 | m | 1 | |
| 3 | 19하 | 교각 | 균열(0.3mm이상) | 0.3 | 3.0 | | 3.00 | m | 1 | |
