상주영천고속도로 2024~2025년 시설물 안전점검 용역  
(2024년 상반기 정기안전점검)

# 외 관 조 사 망 도

불당교

2024.06

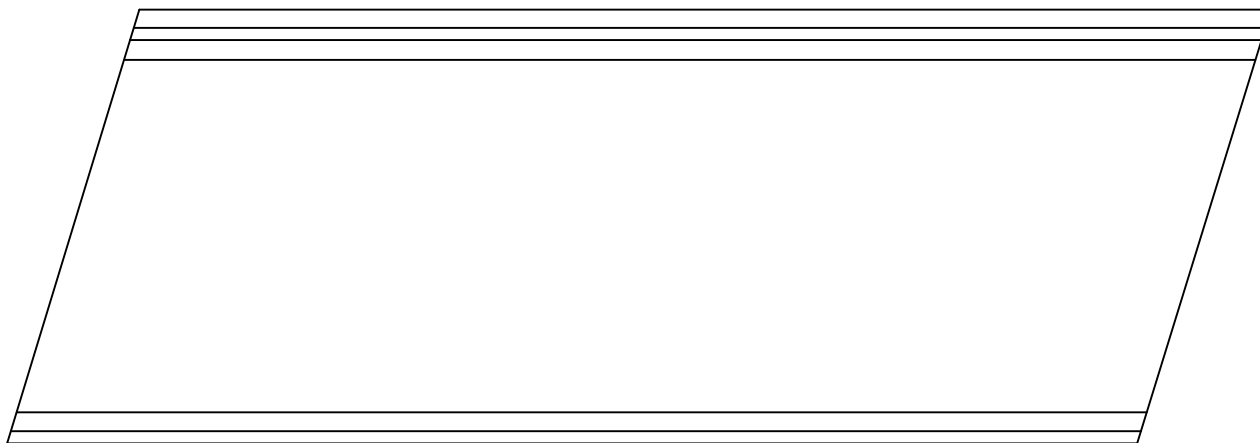
| 번호 | 구분 | 부재 | 손상내용 | 손상현황 | | | | | | 비 고 |
|---|---|---|---|---|---|---|---|---|---|---|
| 2 | 19하 | 신축이음 | 후타재 균열 | 0.2 | 0.3 | | 4.80 | m | 16 | |

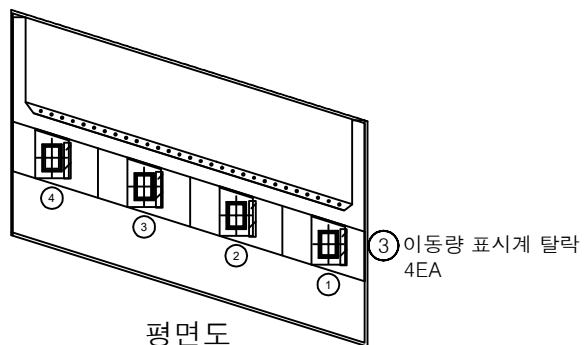
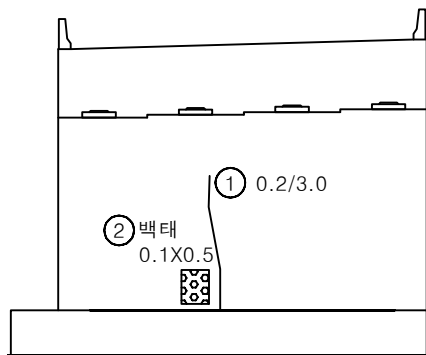
| 번호 | 구분 | 부재 | 손상내용 | 손상현황 | | | | | | 비고 |
|---|---|---|---|---|---|---|---|---|---|---|
| 1 | 19하 | 교대 | 균열(0.3mm미만) | 0.2 | 3.0 | | 3.00 | m | 1 | |

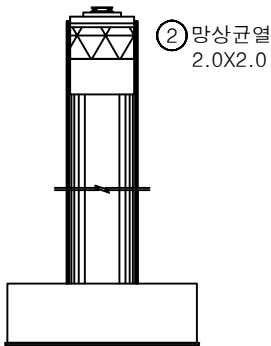
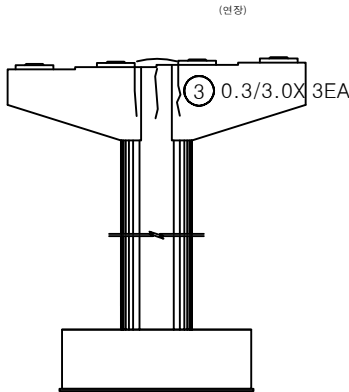
| 번호 | 구분 | 부재 | 손상내용 | 손상현황 | | | | | | 비고 |
|---|---|---|---|---|---|---|---|---|---|---|
| 1 | 19하 | 교량받침 | 무수축물탈 균열 | 0.1 | 0.2 | | 0.20 | m | 1 | |
| 2 | 19하 | 교각 | 망상균열 | | 2.0 | 2.0 | 4.00 | m <sup>2</sup> | 1 | |
| 3 | 19하 | 교각 | 균열(0.3mm이상) | 0.3 | 3.0 | | 9.00 | m | 3 | |

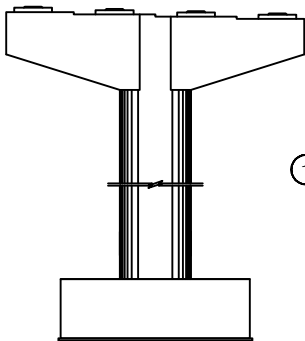
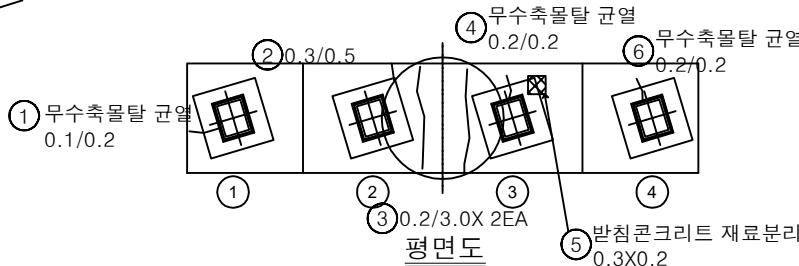
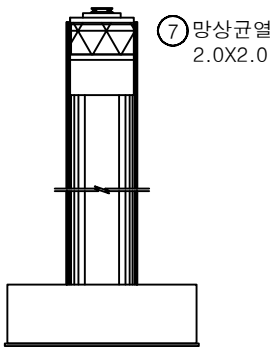
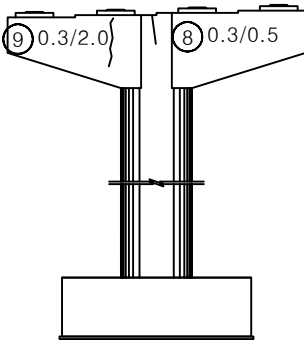
| 번호 | 구분 | 부재 | 손상내용 | 손상현황 | | | | | | 비고 |
|---|---|---|---|---|---|---|---|---|---|---|
| 1 | 19하 | 교량받침 | 무수축물탈 균열 | 0.1 | 0.2 | | 0.20 | m | 1 | |
| 2 | 19하 | 교각 | 균열(0.3mm이상) | 0.3 | 0.5 | | 0.50 | m | 1 | |
| 3 | 19하 | 교각 | 균열(0.3mm이상) | 0.3 | 3.0 | | 6.00 | m | 2 | |
| 4 | 19하 | 교량받침 | 무수축물탈 균열 | 0.2 | 0.2 | | 0.20 | m | 1 | |
| 6 | 19하 | 교량받침 | 무수축물탈 균열 | 0.2 | 0.2 | | 0.20 | m | 1 | |
| 7 | 19하 | 교각 | 망상균열 | | 2.0 | 2.0 | 4.00 | m <sup>2</sup> | 1 | |
| 8 | 19하 | 교각 | 균열(0.3mm이상) | 0.3 | 0.5 | | 0.50 | m | 1 | |
| 9 | 21하 | 교각 | 균열(0.3mm이상) | 0.3 | 2.0 | | 2.00 | m | 1 | |

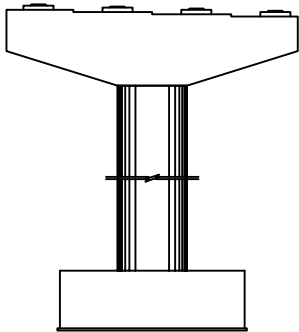
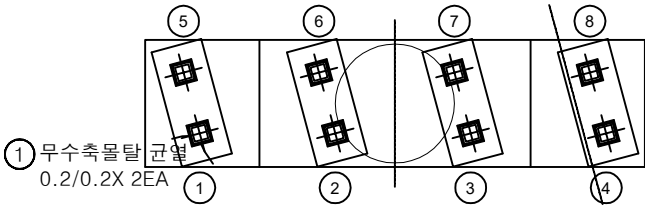
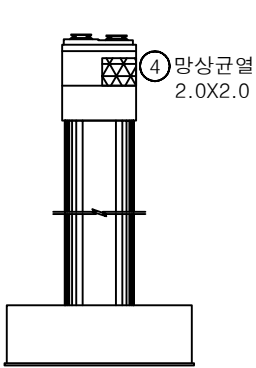
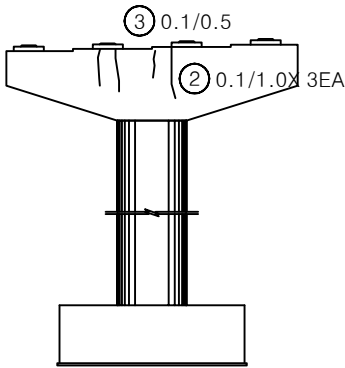
| 번호 | 구분 | 부재 | 손상내용 | 손상현황 | | | | | | 비고 |
|---|---|---|---|---|---|---|---|---|---|---|
| 1 | 19하 | 교량받침 | 무수축물탈 균열 | 0.2 | 0.2 | | 0.40 | m | 2 | |
| 2 | 19하 | 교각 | 균열(0.3mm미만) | 0.1 | 1.0 | | 3.00 | m | 3 | |
| 3 | 23하 | 교각 | 균열(0.3mm미만) | 0.1 | 0.5 | | 0.50 | m | 1 | |
| 4 | 23하 | 교각 | 망상균열 | | 2.0 | 2.0 | 4.00 | m² | 1 | |

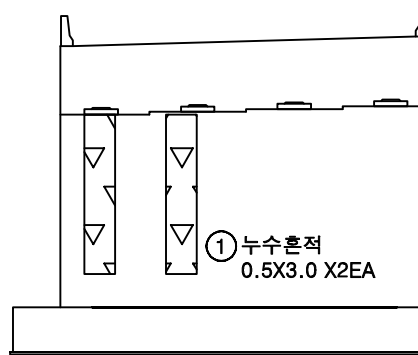
평면도

| 번호 | 구분 | 부재 | 손상내용 | 손상현황 | | | | | | 비고 |
|---|---|---|---|---|---|---|---|---|---|---|
| 1 | 19하 | 교대 | 누수흔적 | | 0.5 | 3.0 | 3.00 | m <sup>2</sup> | 2 | |
| 3 | 23하 | 교량받침 | plate 부식 | | | | 1.00 | EA | 1 | |

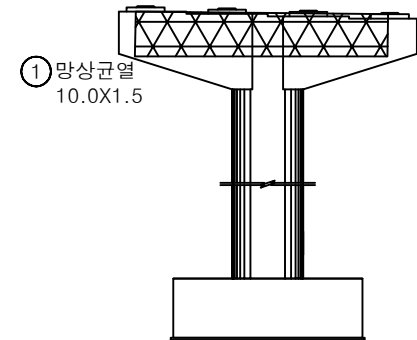
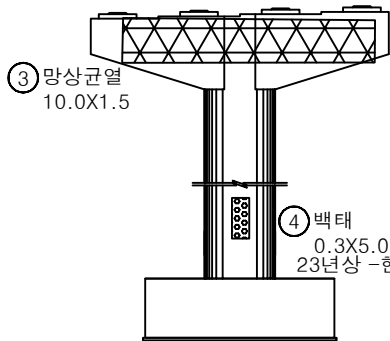
정면

| 번호 | 구분 | 부재 | 손상내용 | 손상현황 | | | | | | 비고 |
|---|---|---|---|---|---|---|---|---|---|---|
| 1 | 19하 | 교각 | 망상균열 | | 10.0 | 1.5 | 15.00 | m <sup>2</sup> | 1 | |
| 2 | 19하 | 교량받침 | 무수축물탈 균열 | 0.1 | 0.2 | | 0.40 | m | 2 | |
| 3 | 19하 | 교각 | 망상균열 | | 10.0 | 1.5 | 15.00 | m <sup>2</sup> | 1 | |

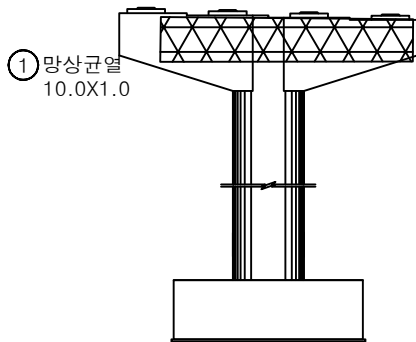
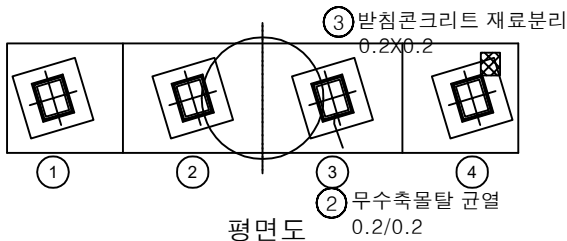
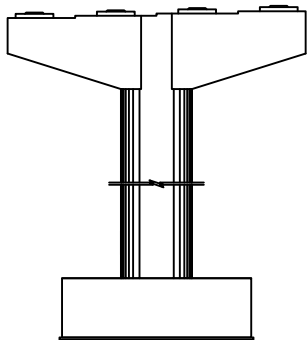
정면

| 번호 | 구분 | 부재 | 손상내용 | 손상현황 | | | | | | 비고 |
|---|---|---|---|---|---|---|---|---|---|---|
| 1 | 19하 | 교각 | 망상균열 | | 10.0 | 1.0 | 10.00 | m <sup>2</sup> | 1 | |
| 2 | 19하 | 교량받침 | 무수축물탈 균열 | 0.2 | 0.2 | | 0.20 | m | 1 | |
| 4 | 21하 | 교각 | 망상균열 | | 1.5 | 1.5 | 2.25 | m <sup>2</sup> | 1 | |

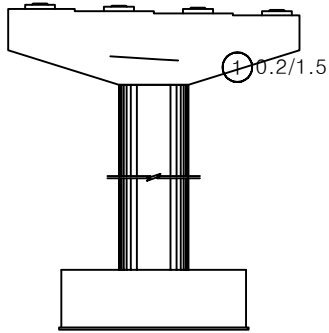
정면

| 번호 | 구분 | 부재 | 손상내용 | 손상현황 | | | | | | 비고 |
|---|---|---|---|---|---|---|---|---|---|---|
| 1 | 19하 | 교각 | 균열(0.3mm미만) | 0.2 | 1.5 | | 1.50 | m | 1 | |
| 2 | 21하 | 교량받침 | 무수축물탈 균열 | 0.1 | 0.4 | | 0.40 | m | 1 | |
| 3 | 21하 | 교량받침 | 무수축물탈 균열 | 0.1 | 0.4 | | 0.40 | m | 1 | |
| 4 | 21하 | 교량받침 | plate 부식 | | | | 1.00 | EA | 1 | |

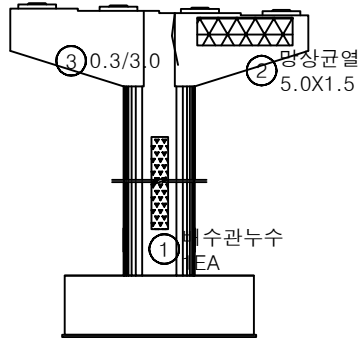
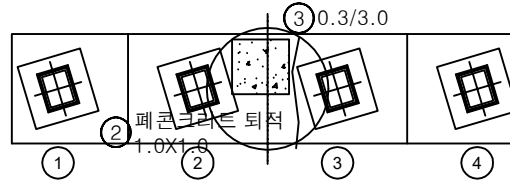
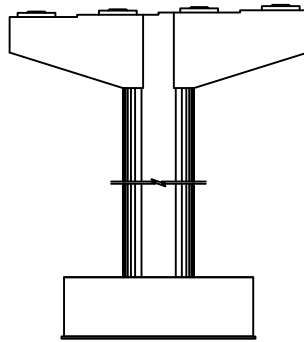
정면

| 번호 | 구분 | 부재 | 손상내용 | 손상현황 | | | | | | 비고 |
|---|---|---|---|---|---|---|---|---|---|---|
| 1 | 19하 | 배수시설 | 배수관 누수 | | | | 1.00 | EA | 1 | |
| 2 | 19하 | 교각 | 망상균열 | | 5.0 | 1.5 | 7.50 | m | 1 | |
| 3 | 19하 | 교각 | 균열(0.3mm이상) | 0.3 | 3.0 | | 3.00 | m | 1 | |
