상주영천고속도로 2024~2025년 시설물 안전점검 용역  
(2024년 상반기 정기안전점검)

# 외 관 조 사 망 도

내리교

2024.06

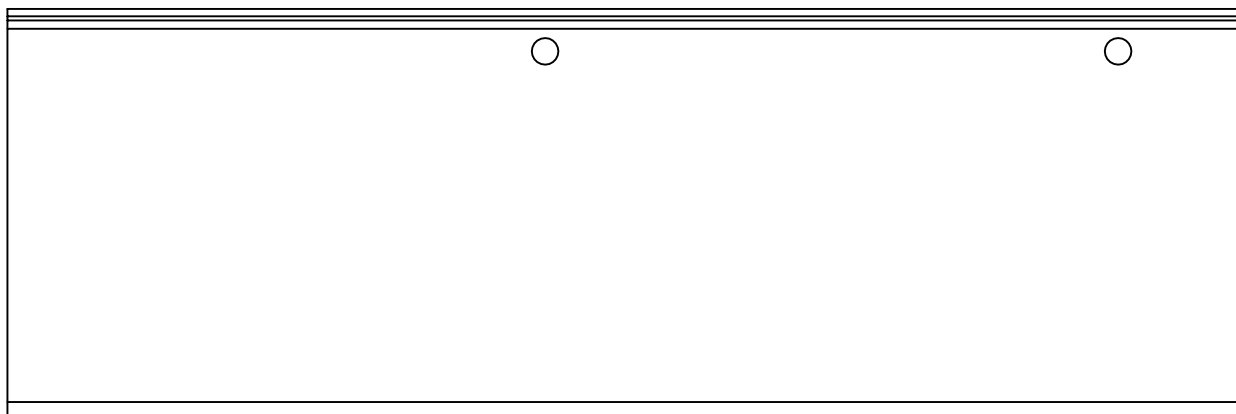
영천방향

④ 방호벽 백태 1.0X0.5    ⑥ 방호벽 백태 2.0X0.3    ⑦ 방호벽 균열 0.2/3.0

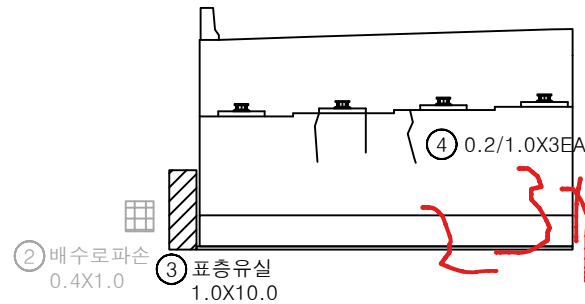
날개벽

| 번호 | 구분 | 부재 | 손상내용 | 손상현황 | | | | | | 비고 |
|---|---|---|---|---|---|---|---|---|---|---|
| 4 | 19하 | 교대 | 균열(0.3mm미만) | 0.2 | 1.0 | | 3.00 | m | 3 | |

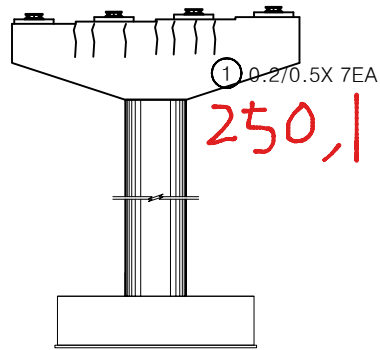
ID : 내리교 교각 P4 (상주방향)

| 번호 | 구분 | 부재 | 손상내용 | 손상현황 | | | | | 비고 |
|---|---|---|---|---|---|---|---|---|---|
| 1 | 19하 | 교각 | 균열(0.3mm미만) | 0.2 | 0.5 | | 3.50 | m | 7 |
