상주영천고속도로 2024~2025년 시설물 안전점검 용역  
(2024년 상반기 정기안전점검)

# 외 관 조 사 망 도

군위 JCT R-C교

2024.06

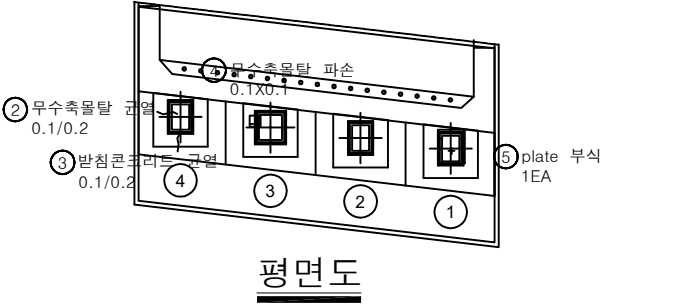
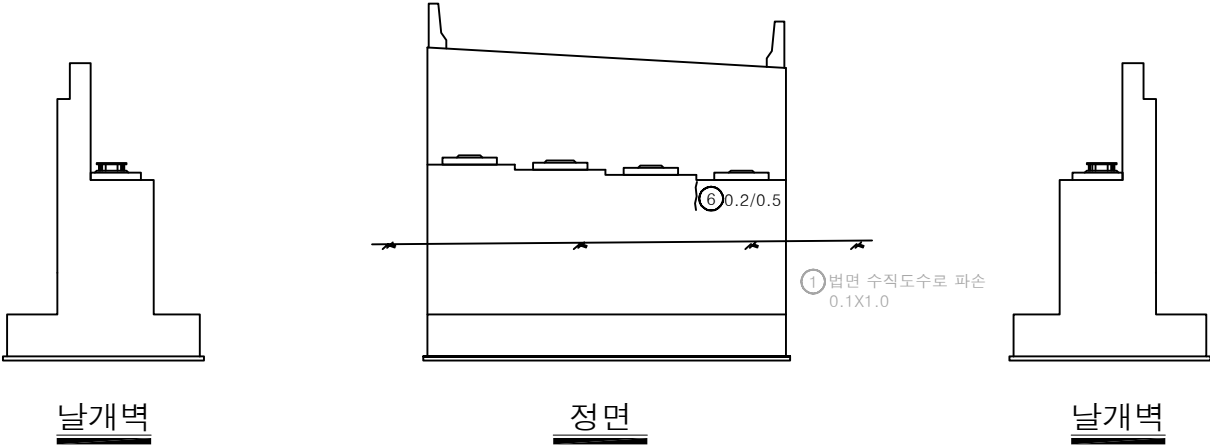
28

| 번호 | 구분 | 부재 | 손상내용 | 손상현황 | | | | | | 비 고 |
|---|---|---|---|---|---|---|---|---|---|---|
| 2 | 23상 | 교량발침 | 무수축물탈 균열 | 0.1 | 0.2 | | 0.20 | m | 1 | |
| 3 | 23상 | 교량발침 | 방침콘크리트 균열 | 0.1 | 0.2 | | 0.20 | m | 1 | |
| 5 | 23하 | 교량발침 | plate 부식 | | | | 1.00 | EA | 1 | |
| 6 | 24상 | 교대 | 균열(0.3mm미만) | 0.2 | 0.5 | | 0.50 | m | 1 | |

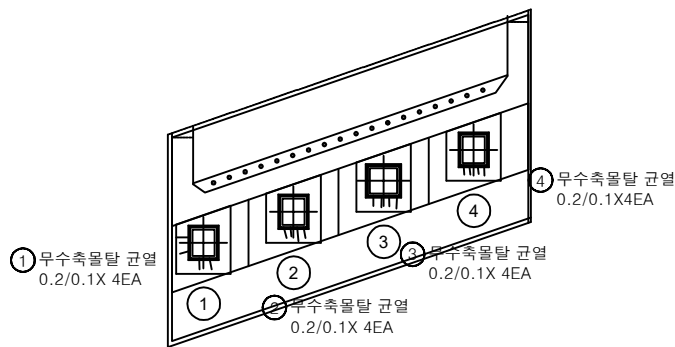
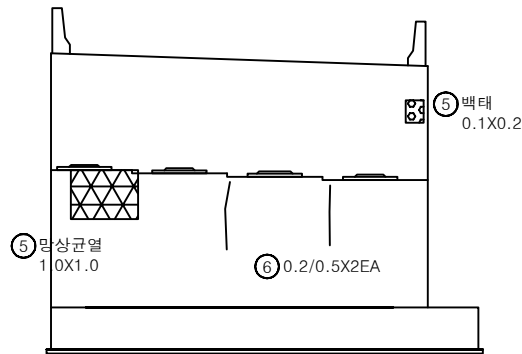
날개벽

| 번호 | 구분 | 부재 | 손상내용 | 손상현황 | | | | | | 비 고 |
|---|---|---|---|---|---|---|---|---|---|---|
| 1 | 19하 | 교량받침 | 무수축물탈 균열 | 0.2 | 0.1 | | 0.40 | m | 4 | |
| 2 | 19하 | 교량받침 | 무수축물탈 균열 | 0.2 | 0.1 | | 0.40 | m | 4 | |
| 3 | 19하 | 교량받침 | 무수축물탈 균열 | 0.2 | 0.1 | | 0.40 | m | 4 | |
| 4 | 19하 | 교량받침 | 무수축물탈 균열 | 0.2 | 0.1 | | 0.40 | m | 4 | |
| 5 | 19하 | 교대 | 망상균열 | | 1.0 | 1.0 | | m <sup>2</sup> | 1 | |
