상주영천고속도로 2024~2025년 시설물 안전점검 용역  
(2024년 상반기 정기안전점검)

# 외 관 조 사 망 도

금매교

2024.06

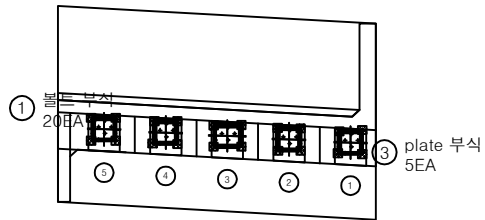
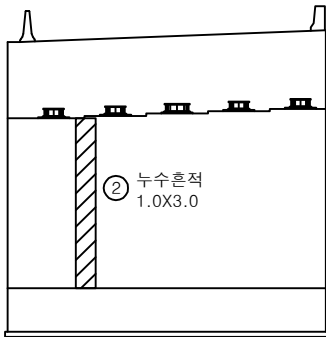
평면도

| 번호 | 구분 | 부재 | 손상내용 | 손상현황 | | | | | | 비 고 |
|---|---|---|---|---|---|---|---|---|---|---|
| 1 | 19하 | 교량방침 | 볼트 부식 | | | | 20.00 | EA | 20 | |
| 2 | 19하 | 교대 | 누수흔적 | | 1.0 | 3.0 | 3.00 | m <sup>2</sup> | 1 | |
| 3 | 23하 | 교량방침 | plate 부식 | | | | 5.00 | EA | 5 | |

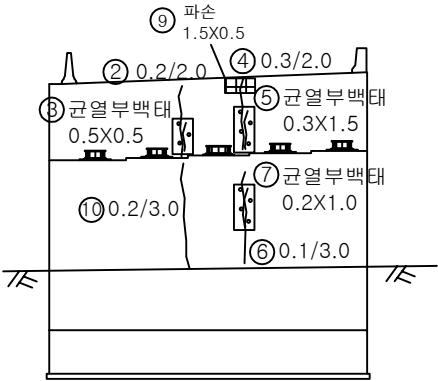
평면도

| 번호 | 구분 | 부재 | 손상내용 | 손상현황 | | | | | | 비 고 |
|---|---|---|---|---|---|---|---|---|---|---|
| 1 | 19하 | 교량받침 | 볼트 부식 | | | | 20.00 | EA | 20 | |
| 2 | 21하 | 교대 | 균열(0.3㎜미만) | 0.2 | 2.0 | | 2.00 | m | 1 | |
| 3 | 21하 | 교대 | 균열부백태 | | 0.5 | 0.5 | 0.25 | m <sup>2</sup> | 1 | |
| 4 | 21하 | 교대 | 균열(0.3㎜이상) | 0.3 | 2.0 | | 2.00 | m | 1 | |
| 5 | 21하 | 교대 | 균열부백태 | | 0.3 | 1.5 | 0.45 | m <sup>2</sup> | 1 | |
| 6 | 21하 | 교대 | 균열(0.3㎜미만) | 0.1 | 0.3 | | 0.30 | m | 1 | |
| 7 | 21하 | 교대 | 균열부백태 | | 0.2 | 1.0 | 0.20 | m <sup>2</sup> | 1 | |
| 8 | 23하 | 교량받침 | plate 부식 | | | | 5.00 | EA | 5 | |
| 10 | 23하 | 교대 | 균열(0.3㎜미만) | 0.2 | 3.0 | | 3.00 | m | 1 | |

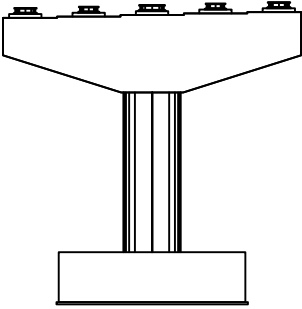
좌측면

① 볼트 부식  
20EA

| 번호 | 구분 | 부재 | 손상내용 | 손상현황 | | | | | | 비고 |
|---|---|---|---|---|---|---|---|---|---|---|
| 1 | 19하 | 교량받침 | 볼트 부식 | | | | 20.00 | EA | 20 | |
| 2 | 23하 | 교각 | 균열(0.3mm미만) | 0.2 | 1.5 | | 10.50 | m | 7 | |

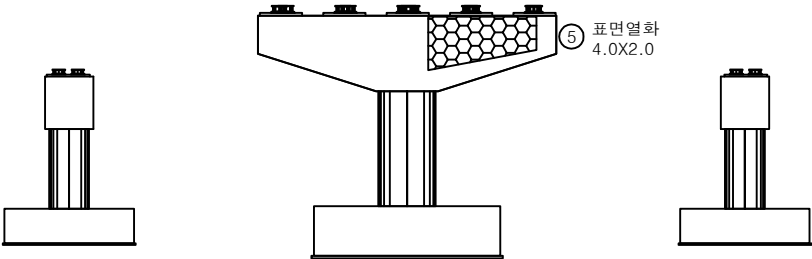
평면도

| 번호 | 구분 | 부재 | 손상내용 | 손상현황 | | | | | | 비 고 |
|---|---|---|---|---|---|---|---|---|---|---|
| 3 | 19하 | 교량방침 | 볼트 부식 | | | | 40.00 | EA | 40 | |

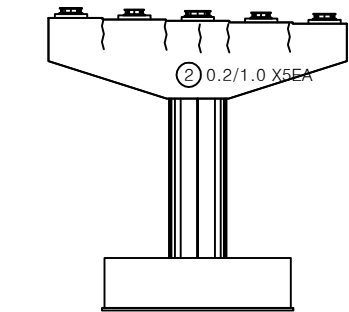
| 도면번호 | 26 |

① 볼트 부식  
20EA

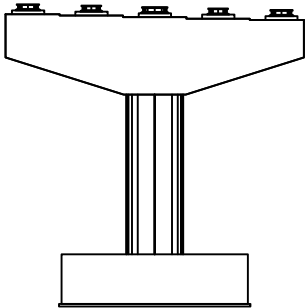
| 도면번호 | 27 |

| 번호 | 구분 | 부재 | 손상내용 | 손상현황 | | | | | | 비고 |
|---|---|---|---|---|---|---|---|---|---|---|
| 1 | 19하 | 교량받침 | 볼트 부식 | | | | 20.00 | EA | 20 | |
| 2 | 23하 | 교각 | 균열(0.3mm미만) | 0.2 | 1.0 | | 5.00 | m | 5 | |

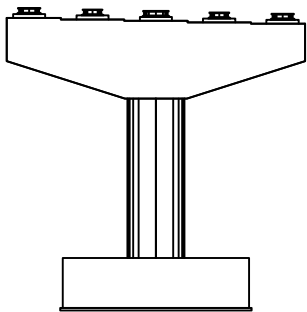
① 볼트 부식  
20EA
