상주영천고속도로 2024~2025년 시설물 안전점검 용역  
(2024년 상반기 정기안전점검)

## 외 관 조 사 망 도

배골교

2024.06

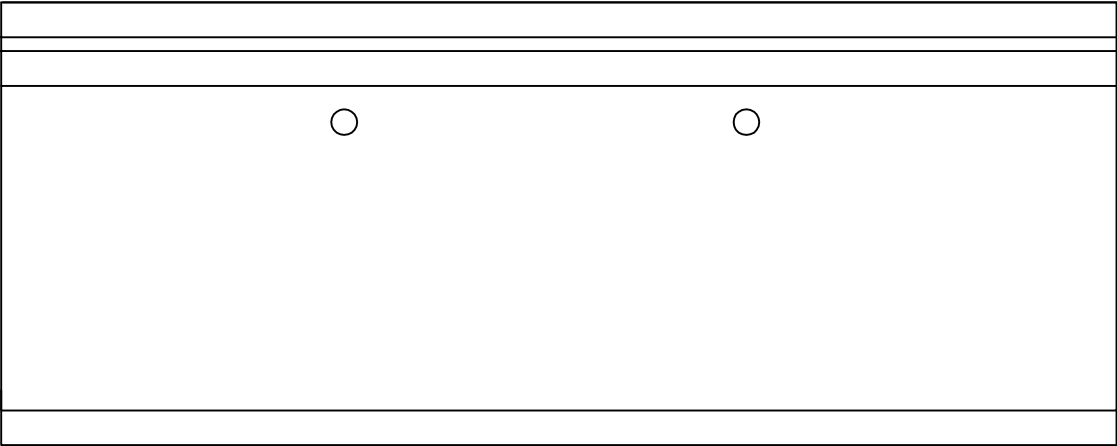
| 번호 | 구분 | 부재 | 손상내용 | 손상현황 | | | | | | 비고 |
|---|---|---|---|---|---|---|---|---|---|---|
| 1 | 23상 | 신축이음 | 후타재 파손 | | 0.3 | 3.0 | 0.90 | m <sup>2</sup> | 1 | |
| 2 | 23하 | 배수시설 | 배수구 막힘 | | | | 1.00 | EA | 1 | |
