상주영천고속도로 2024~2025년 시설물 안전점검 용역  
(2024년 상반기 정기안전점검)

# 외 관 조 사 망 도

배골교

2024.06

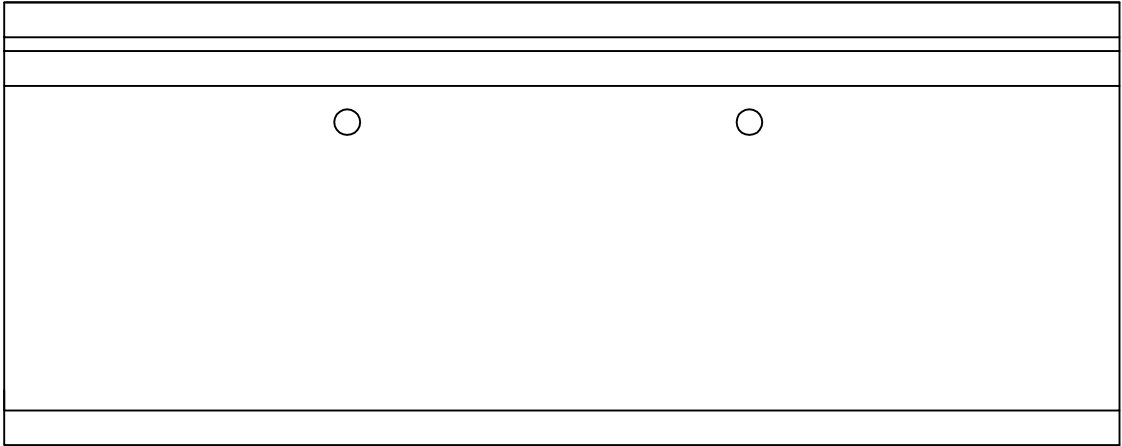
| 번호 | 구분 | 부재 | 손상내용 | 손상현황 | | | | | | 비고 |
|---|---|---|---|---|---|---|---|---|---|---|
| 1 | 23상 | 신축이음 | 후타재 파손 | | 0.3 | 3.0 | 0.90 | m <sup>2</sup> | 1 | |
| 2 | 23하 | 배수시설 | 배수구 막힘 | | | | 1.00 | EA | 1 | |

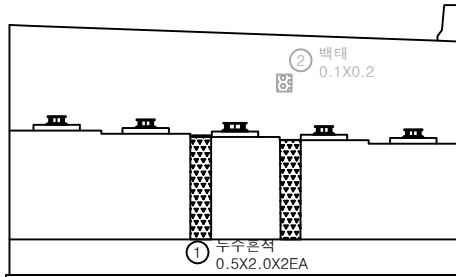
평면도

| 번호 | 구분 | 부재 | 손상내용 | 손상현황 | | | | | 비 고 |
|---|---|---|---|---|---|---|---|---|---|
| 1 | 20하 | 교대 | 누수흔적 | | 0.5 | 2.0 | 2.00 | m <sup>2</sup> | 2 |

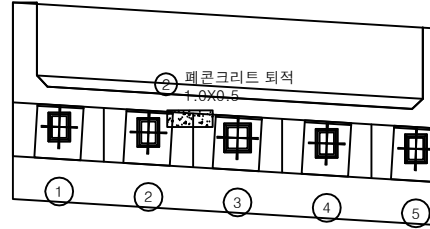
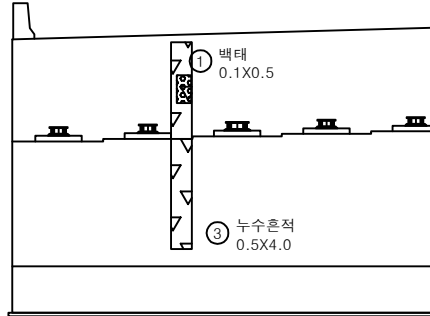
평면도

| 번호 | 구분 | 부재 | 손상내용 | 손상현황 | | | | | | 비 고 |
|---|---|---|---|---|---|---|---|---|---|---|
| 3 | 23하 | 교대 | 누수흔적 | | 0.5 | 4.0 | 2.00 | m <sup>2</sup> | 1 | |

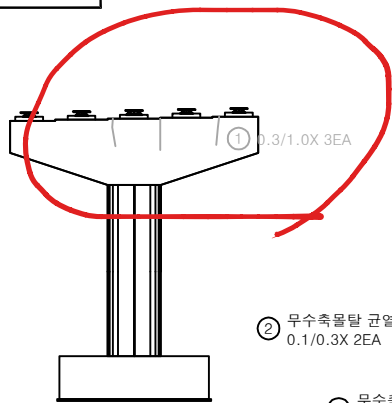
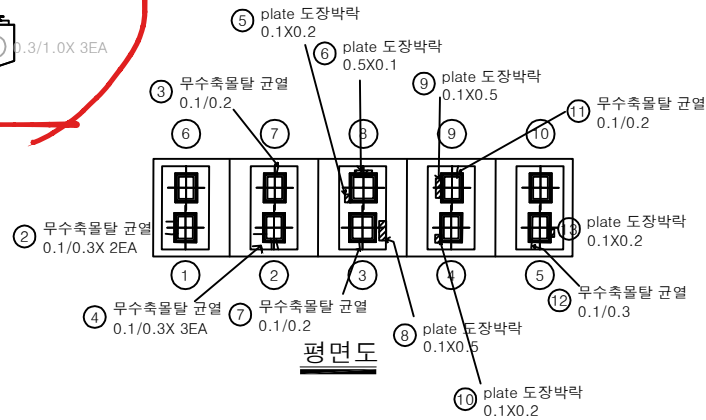
정면

| 번호 | 구분 | 부재 | 손상내용 | 손상현황 | | | | | | 비고 |
|---|---|---|---|---|---|---|---|---|---|---|
| 1 | 19하 | 교각 | 균열(0.3mm이상) | 0.3 | 1.0 | | 3.00 | m | 3 | 24상 보속 |
| 2 | 19하 | 교량받침 | 무수축물탈 균열 | 0.1 | 0.3 | | 0.60 | m | 2 | |
| 14 | 19하 | 교각 | 균열(0.3mm미만) | 0.2 | 0.5 | | 0.50 | m | 1 | 24상 보속 |
| 15 | 19하 | 교각 | 균열(0.3mm이상) | 0.3 | 0.5 | | 0.50 | m | 1 | 24상 보속 |

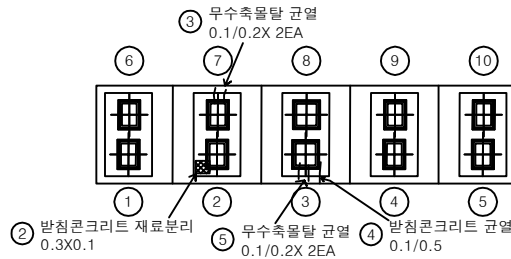
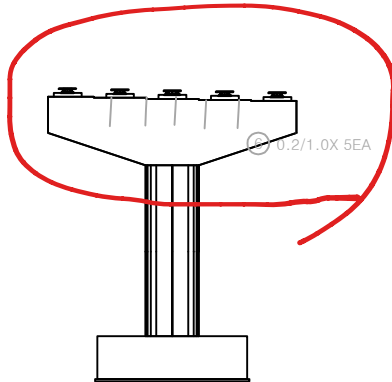
정면

| 번호 | 구분 | 부재 | 손상내용 | 손상현황 | | | | | | 비고 |
|---|---|---|---|---|---|---|---|---|---|---|
| 1 | 19하 | 교각 | 균열(0.3mm미만) | 0.2 | 1.5 | | 18.00 | m | 12 | 24'상 보강 |
| 3 | 19하 | 교량받침 | 무수축물탈 균열 | 0.1 | 0.2 | | 0.40 | m | 2 | |
| 4 | 19하 | 교량받침 | 발침콘크리트 균열 | 0.1 | 0.5 | | 0.50 | m | 1 | |
| 5 | 19하 | 교량받침 | 무수축물탈 균열 | 0.1 | 0.2 | | 0.40 | m | 2 | |
| 6 | 19하 | 교각 | 균열(0.3mm미만) | 0.2 | 1.0 | | 5.00 | m | 5 | 24'상 보강 |
