상주영천고속도로 2024~2025년 시설물 안전점검 용역  
(2024년 상반기 정기안전점검)

# 외 관 조 사 망 도

화남교

2024.06

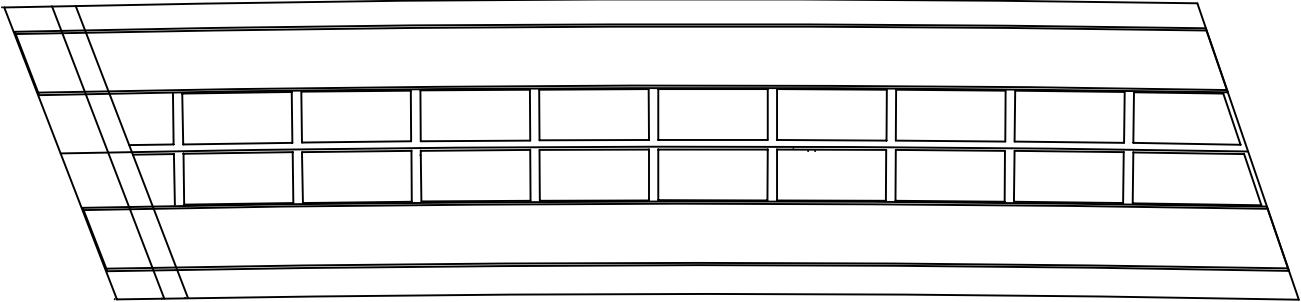
영천 방향

| 번호 | 구분 | 부재 | 손상내용 | 손상현황 | | | | | 비고 |
|---|---|---|---|---|---|---|---|---|---|
| 1 | 23하 | 바닥판 | 균열(0.3mm미만) | 0.2 | 0.5 | | 2.50 | m | 5 |
