상주영천고속도로 2024~2025년 시설물 안전점검 용역  
(2024년 상반기 정기안전점검)

# 외 관 조 사 망 도

가천교

2024.06

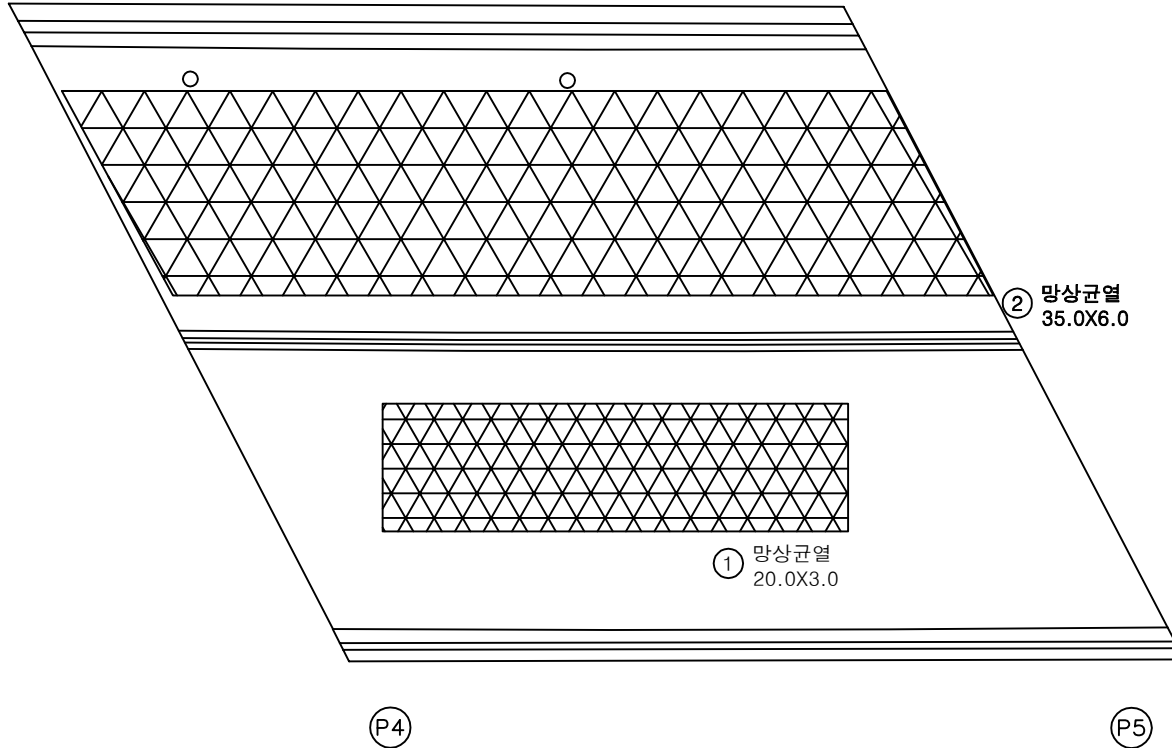
| 번호 | 구분 | 부재 | 손상내용 | 손상현황 | | | | | | 비고 |
|---|---|---|---|---|---|---|---|---|---|---|
| 1 | 21하 | 교면포장 | 망상균열 | | 20.0 | 3.0 | 60.00 | m <sup>2</sup> | 1 | |
| 2 | 23하 | 교면포장 | 망상균열 | | 35.0 | 6.0 | 210.00 | m <sup>2</sup> | 1 | |

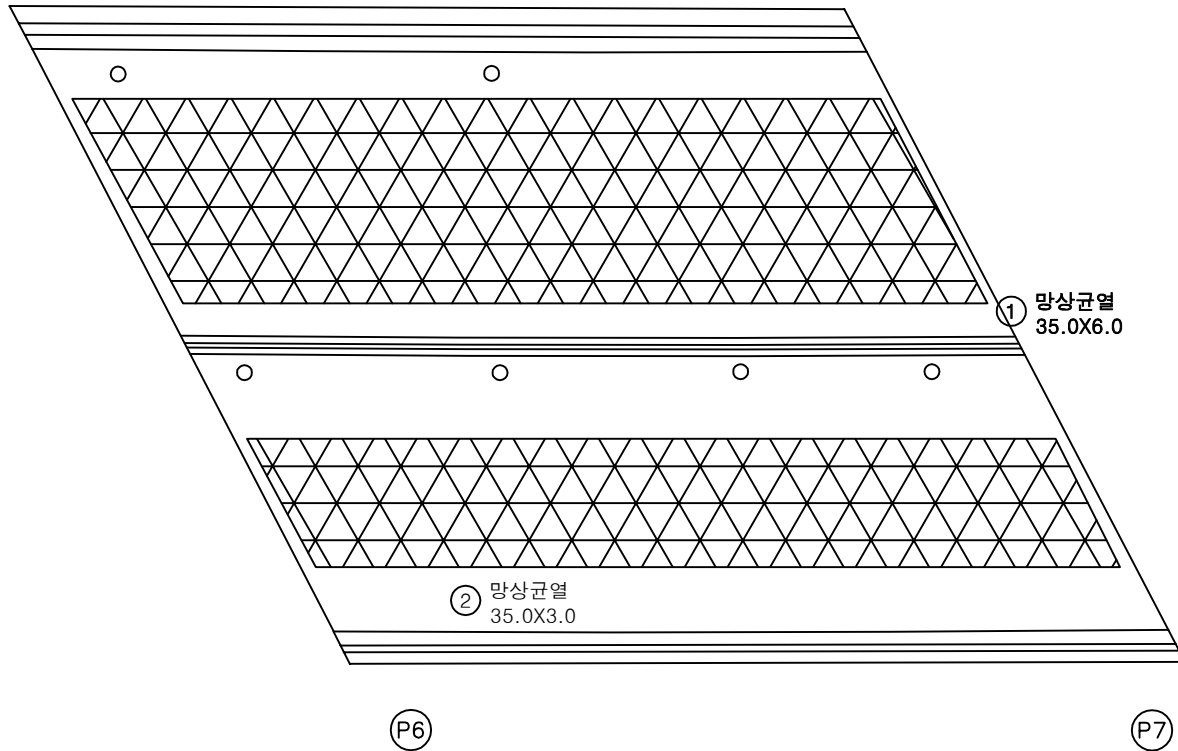
| 번호 | 구분 | 부재 | 손상내용 | 손상현황 | | | | | | 비 고 |
|---|---|---|---|---|---|---|---|---|---|---|
| 1 | 23하 | 교면포장 | 망상균열 | | 35.0 | 6.0 | 210.00 | m <sup>2</sup> | 1 | |
| 2 | 23하 | 교면포장 | 망상균열 | | 35.0 | 3.0 | 105.00 | m <sup>2</sup> | 1 | |
