상주영천고속도로 2024~2025년 시설물 안전점검 용역  
(2024년 상반기 정기안전점검)

# 외 관 조 사 망 도

가천교

2024.06

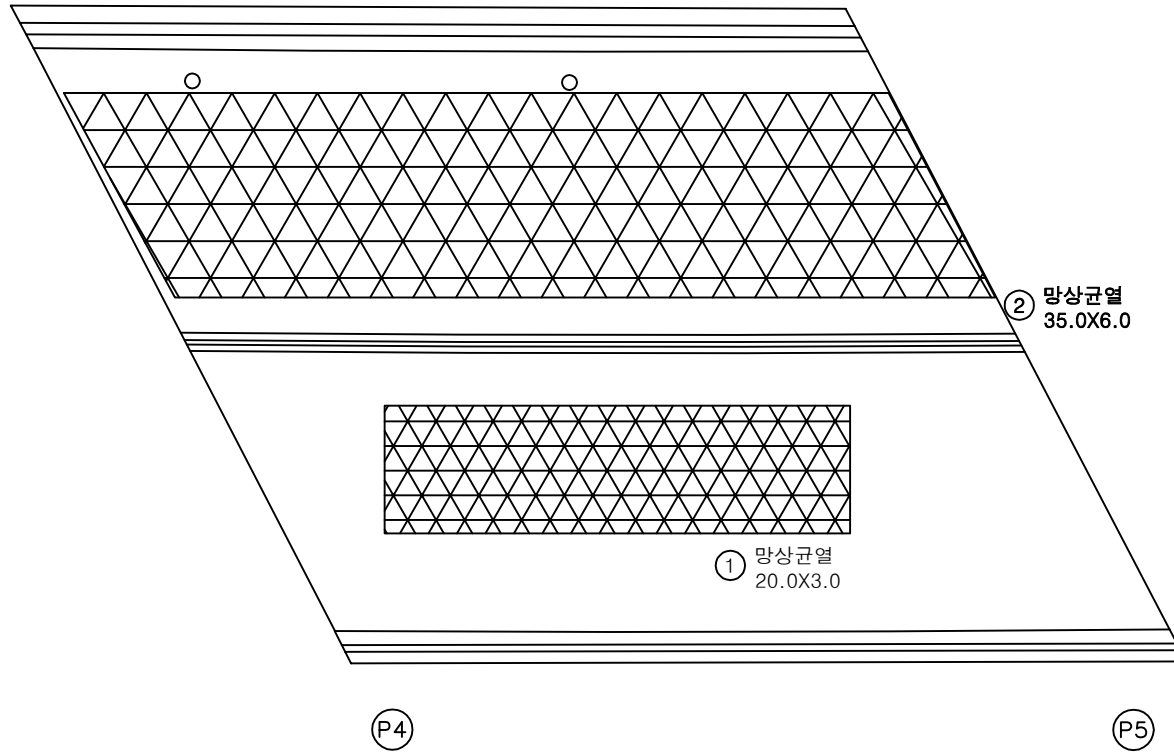
| 번호 | 구분 | 부재 | 손상내용 | 손상현황 | | | | | | 비고 |
|---|---|---|---|---|---|---|---|---|---|---|
| 1 | 19하 | 신축이음 | 후타재 균열 | 0.2 | 0.3 | | 1.20 | m | 4 | |
| 5 | 23하 | 교면포장 | 망상균열 | | 35.0 | 6.0 | 210.00 | m <sup>2</sup> | 1 | |
| 9 | 23하 | 교면포장 | 망상균열 | | 35.0 | 3.0 | 105.00 | m <sup>2</sup> | 1 | |
| 11 | 23하 | 신축이음 | 후타재 균열 | 0.2 | 0.3 | | 1.20 | m | 4 | |

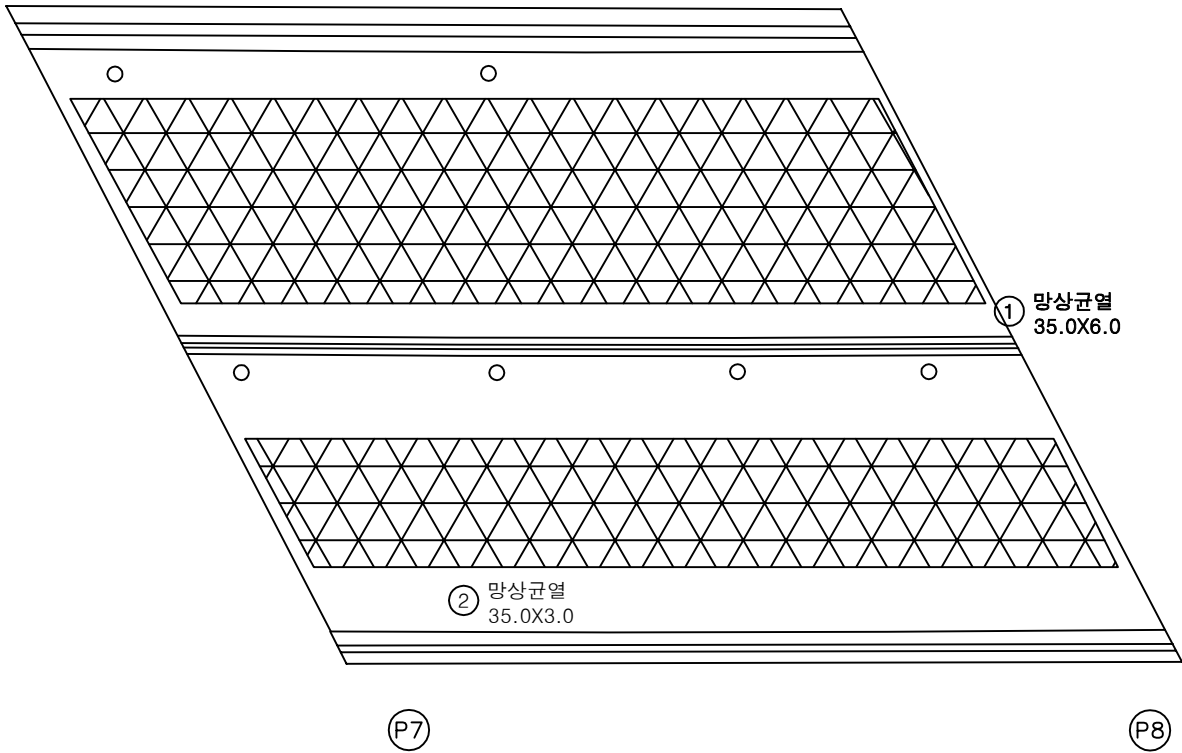
| 번호 | 구분 | 부재 | 손상내용 | 손상현황 | | | | | | 비 고 |
|---|---|---|---|---|---|---|---|---|---|---|
| 1 | 19하 | 방호벽 | 방호벽 균열 | 0.2 | 0.5 | | 0.50 | m | 1 | |
| 2 | 19하 | 신축이음 | 후타재 망상균열 | | 0.3 | 1.0 | 0.30 | m <sup>2</sup> | 1 | |
| 3 | 19하 | 신축이음 | 후타재 균열 | 0.1 | 0.5 | | 2.50 | m | 5 | |
| 4 | 19하 | 신축이음 | 후타재 균열 | 0.1 | 0.3 | | 0.60 | m | 2 | |
| 6 | 23하 | 교면포장 | 망상균열 | | 35.0 | 6.0 | 210.00 | m <sup>2</sup> | 1 | |
| 10 | 23하 | 교면포장 | 망상균열 | | 35.0 | 3.0 | 105.00 | m <sup>2</sup> | 1 | |
