상주영천고속도로 2024~2025년 시설물 안전점검 용역  
(2024년 상반기 정기안전점검)

# 외 관 조 사 망 도

신녕교

2024.06

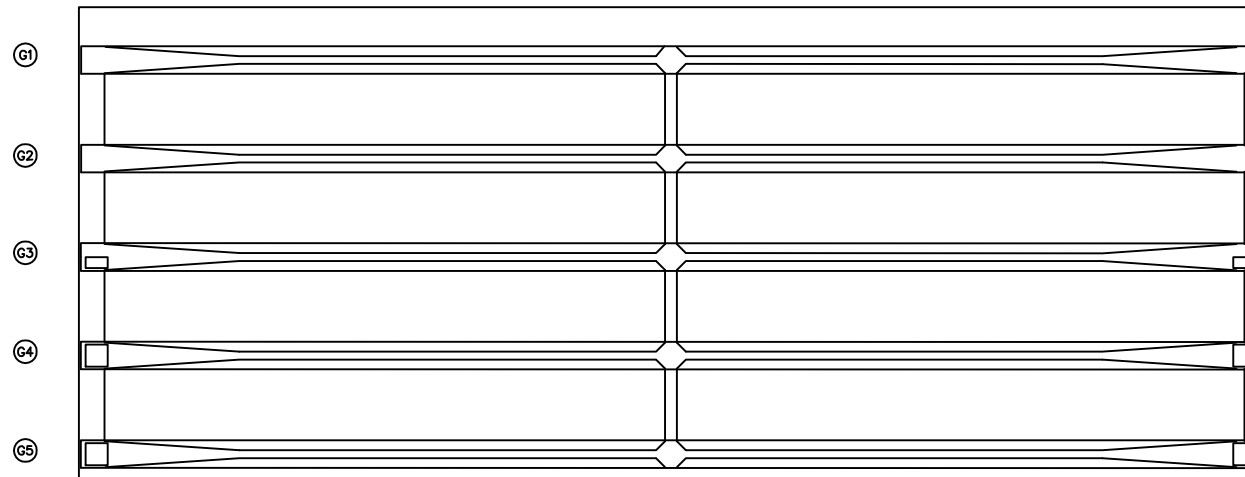
| 번호 | 구분 | 부재 | 손상내용 | 손상현황 | | | | | | 비고 |
|---|---|---|---|---|---|---|---|---|---|---|
| 1 | 21하 | 바닥판 | 망상균열 | | 15.0 | 1.5 | 22.50 | m <sup>2</sup> | 1 | |
