상주영천고속도로 2024~2025년 시설물 안전점검 용역  
(2024년 상반기 정기안전점검)

# 외 관 조 사 망 도

신녕교

2024.06

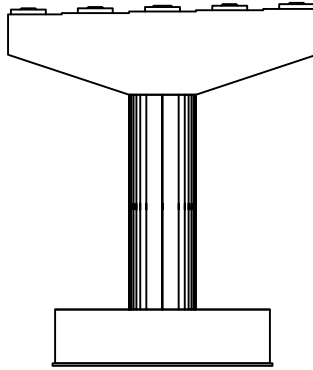
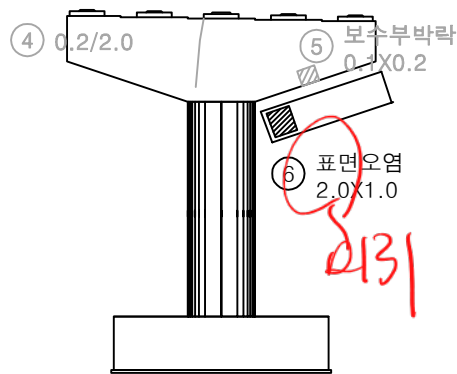
정면

| 번호 | 구분 | 부재 | 손상내용 | 손상현황 | | | | | | 비고 |
|---|---|---|---|---|---|---|---|---|---|---|
| 1 | 19하 | 교량발침 | 무수축물탈 균열 | 0.2 | 0.2 | | 0.20 | m | 1 | |
| 2 | 19하 | 교량발침 | 무수축물탈 균열 | 0.1 | 0.2 | | 0.20 | m | 1 | |
| 3 | 19하 | 교량발침 | plate 부식 | | | | 1.00 | EA | 1 | |
| 4 | 19하 | 교각 | 균열(0.3mm[1만]) | 0.2 | 2.0 | | 2.00 | m | 1 | 21'상 보수 |
| 9 | 23하 | 교량발침 | plate 부식 | | | | 1.00 | EA | 1 | |

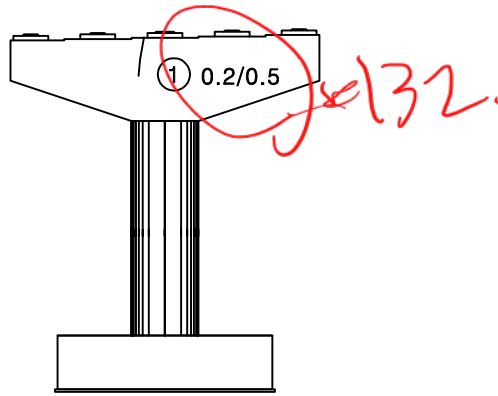
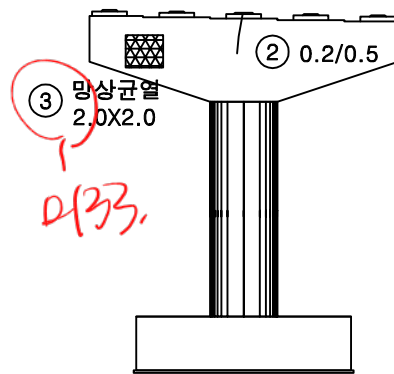
정면

| 번호 | 구분 | 부재 | 손상내용 | 손상현황 | | | | | | 비고 |
|---|---|---|---|---|---|---|---|---|---|---|
| 1 | 19하 | 교각 | 균열(0.3mm미만) | 0.2 | 0.5 | | 0.50 | m | 1 | |
| 2 | 21하 | 교각 | 균열(0.3mm미만) | 0.2 | 0.5 | | 0.50 | m | 1 | |
| 3 | 23하 | 교각 | 망상균열 | | 2.0 | 2.0 | 4.00 | m <sup>2</sup> | 1 | |
