상주영천고속도로 2024~2025년 시설물 안전점검 용역  
(2024년 상반기 정기안전점검)

## 외 관 조 사 망 도

창정교

2024.06

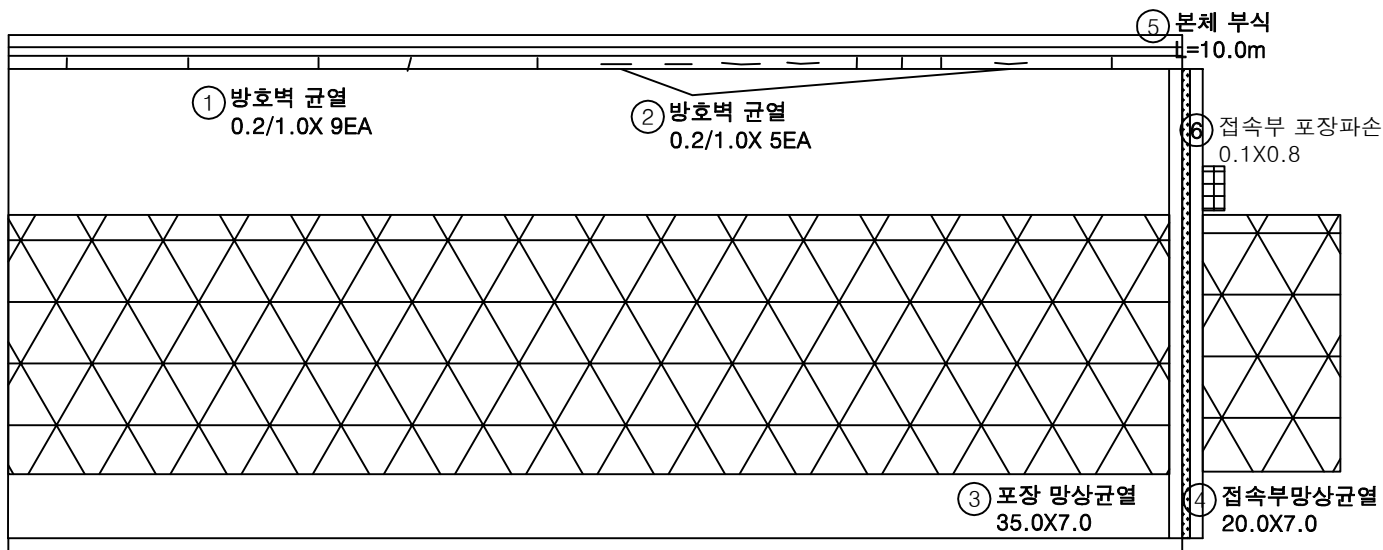
ID : 창정교 슬래브상면 S1 (상주방향)

| 번호 | 구분 | 부재 | 손상내용 | 손상현황 | | | | | | 비고 |
|---|---|---|---|---|---|---|---|---|---|---|
| 1 | 19하 | 방호벽 | 방호벽 균열 | 0.2 | 1.0 | | 4.00 | m | 4 | |
| 2 | 19하 | 신속이음 | 후타재 균열 | 0.2 | 0.3 | | 0.60 | m | 2 | |
| 3 | 19하 | 신속이음 | 후타재 파손 | | 0.1 | 0.1 | 0.01 | m <sup>2</sup> | 1 | 21상 보수 |
| 4 | 19하 | 교면포장 | 포장 망상균열 | | 35.0 | 7.0 | 245.00 | m <sup>2</sup> | 1 | |
| 5 | 19하 | 신속이음 | 후타재 재료분리 | | 0.6 | 2.0 | 1.20 | m <sup>2</sup> | 1 | 21상 보수 |
| 6 | 23하 | 신속이음 | 후타재 파손 | | 0.1 | 0.1 | 0.01 | m <sup>2</sup> | 1 | |
| 7 | 23하 | 신속이음 | 후타재 망상균열 | | 0.2 | 1.0 | 0.20 | m <sup>2</sup> | 1 | |
| 8 | 23하 | 배수시설 | 배수구 막힘 | | | | 1.00 | EA | 1 | |

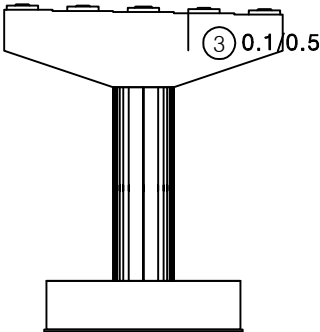
⑨ 누수흔적  
0.5X3.0

② 받침콘크리트 균열  
0.1/0.3

⑤ 무수축물탈 균열  
0.1/0.2X2EA

③ plate 부식  
4EA

⑧ 누수흔적  
0.5X2.0 X4EA

⑥ 망상균열  
10.0X0.5
