상주영천고속도로 2024~2025년 시설물 안전점검 용역  
(2024년 상반기 정기안전점검)

## 외 관 조 사 망 도

가래실교

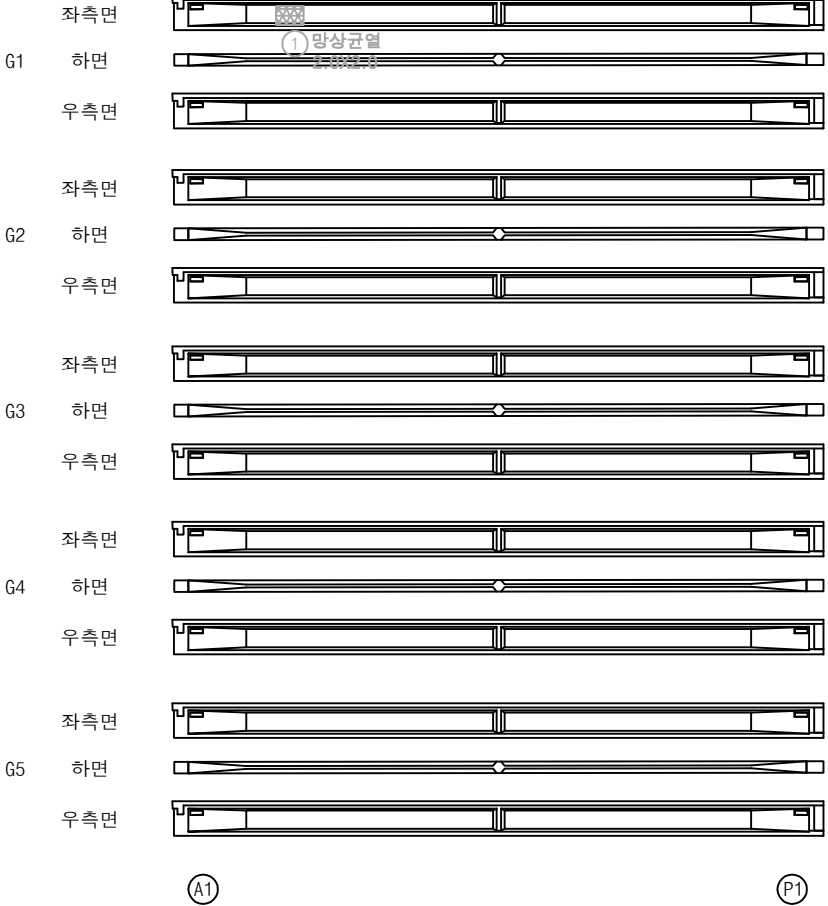
| 번호 | 구분 | 부재 | 손상내용 | 손상현황 | | | | | | 비 고 |
|---|---|---|---|---|---|---|---|---|---|---|
| 1 | 19하 | 거더 | 망상균열 | | 2.0 | 2.0 | 4.00 | m | 1 | 21형 보속 |

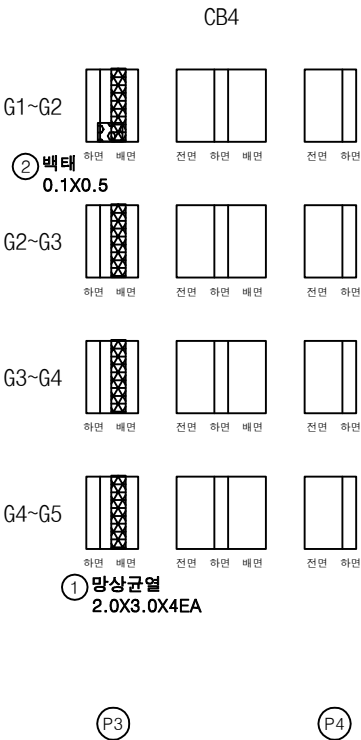
| 번호 | 구분 | 부재 | 손상내용 | 손상현황 | | | | | 비고 |
|---|---|---|---|---|---|---|---|---|---|
| 1 | 19하 | 가로보 | 망상균열 | | 2.0 | 3.0 | 24.00 | m <sup>2</sup> | 4 |

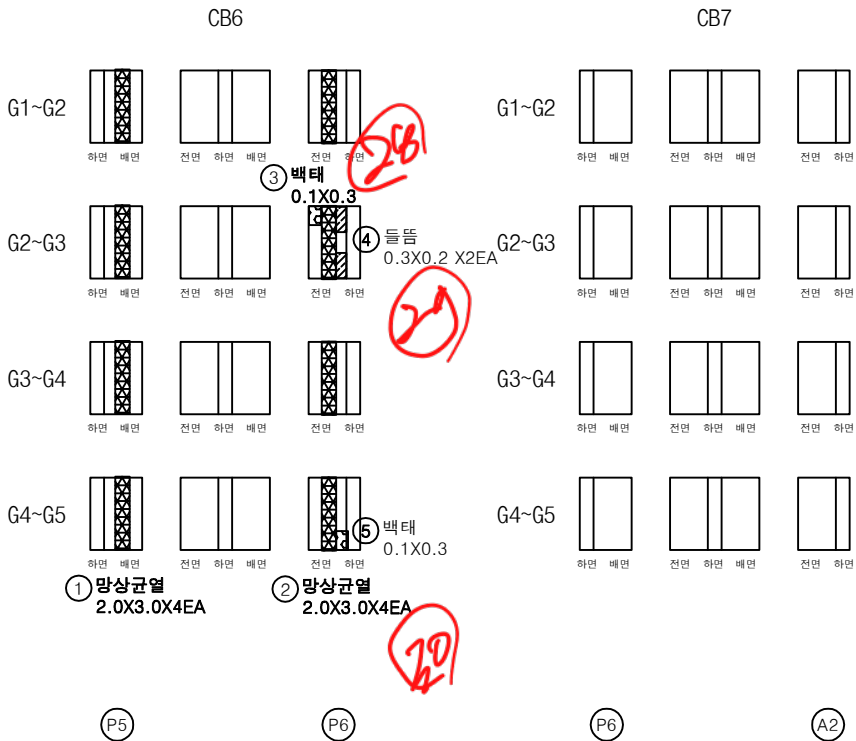
| 번호 | 구분 | 부재 | 손상내용 | 손상현황 | | | | | 비고 |
|---|---|---|---|---|---|---|---|---|---|
| 1 | 19하 | 가로보 | 망상균열 | | 2.0 | 3.0 | 24.00 | m <sup>2</sup> | 4 |
| 2 | 19하 | 가로보 | 망상균열 | | 2.0 | 3.0 | 24.00 | m <sup>2</sup> | 4 |

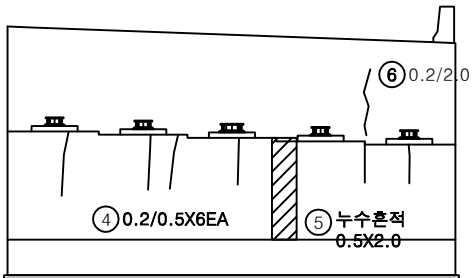
| 번호 | 구분 | 부재 | 손상내용 | 손상현황 | | | | | | 비고 |
|---|---|---|---|---|---|---|---|---|---|---|
| 1 | 19하 | 교량받침 | 무수축물탈 균열 | 0.1 | 0.1 | | 0.10 | m | 1 | |
| 2 | 19하 | 교량받침 | 받침콘크리트 균열 | 0.1 | 0.2 | | 0.60 | m | 3 | |
| 4 | 19하 | 교대 | 균열(0.3mm미만) | 0.2 | 0.5 | | 3.00 | m | 6 | |
| 5 | 19하 | 교대 | 누수흔적 | | 0.5 | 2.0 | 1.00 | ㎡ | 1 | |
| 6 | 19하 | 교대 | 균열(0.3mm미만) | 0.2 | 2.0 | | 2.00 | m | 1 | |

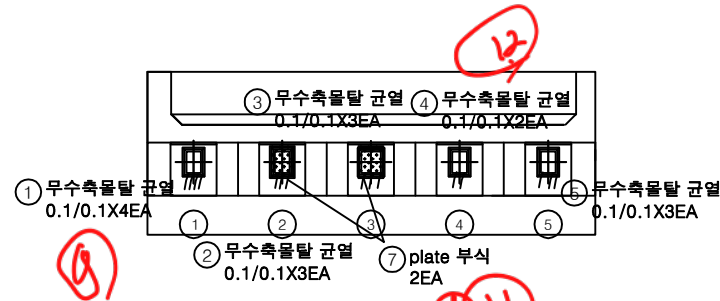
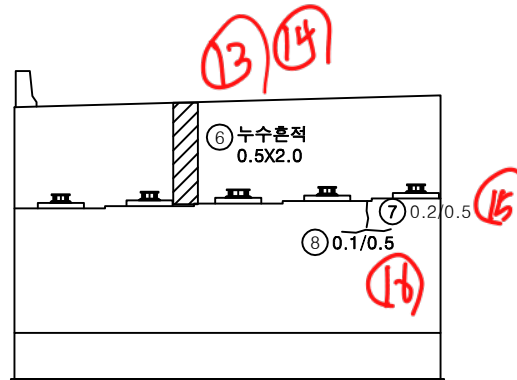
| 번호 | 구분 | 부재 | 손상내용 | 손상현황 | | | | | 비고 |
|---|---|---|---|---|---|---|---|---|---|
| 1 | 19하 | 교량받침 | 무수축물탈 균열 | 0.1 | 0.1 | | 0.40 | m | 4 |
| 2 | 19하 | 교량받침 | 무수축물탈 균열 | 0.1 | 0.1 | | 0.30 | m | 3 |
| 3 | 19하 | 교량받침 | 무수축물탈 균열 | 0.1 | 0.1 | | 0.30 | m | 3 |
| 4 | 19하 | 교량받침 | 무수축물탈 균열 | 0.1 | 0.1 | | 0.20 | m | 2 |
| 5 | 19하 | 교량받침 | 무수축물탈 균열 | 0.1 | 0.1 | | 0.30 | m | 3 |
| 6 | 19하 | 교대 | 누수흔적 | | 0.5 | 2.0 | 1.00 | m <sup>2</sup> | 1 |
| 7 | 21하 | 교량받침 | plate 부식 | | | | 2.00 | EA | 2 |
| 8 | 23하 | 교대 | 균열(0.3mm미만) | 0.2 | 0.5 | | 0.50 | m | 1 |
| 9 | 23하 | 교대 | 균열(0.3mm미만) | 0.1 | 0.5 | | 0.50 | m | 1 |

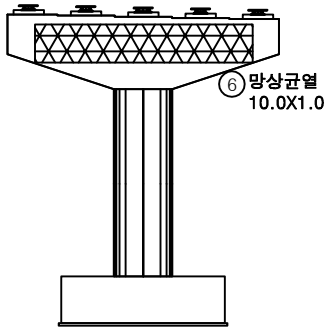
| 번호 | 구분 | 부재 | 손상내용 | 손상현황 | | | | | | 비 고 |
|---|---|---|---|---|---|---|---|---|---|---|
| 1 | 19하 | 교량받침 | 무수축물탈 균열 | 0.1 | 0.2 | | 0.20 | m | 1 | |
| 2 | 19하 | 교량받침 | 받침콘크리트 균열 | 0.1 | 0.3 | | 0.30 | m | 1 | |
| 3 | 19하 | 교량받침 | 무수축물탈 균열 | 0.1 | 0.2 | | 0.60 | m | 3 | |
| 4 | 19하 | 교량받침 | 받침콘크리트 균열 | 0.1 | 0.3 | | 0.30 | m | 1 | |
| 5 | 19하 | 교량받침 | 무수축물탈 균열 | 0.1 | 0.2 | | 0.60 | m | 3 | |
| 6 | 19하 | 교각 | 망상균열 | | 10.0 | 1.0 | 10.00 | m <sup>2</sup> | 1 | |

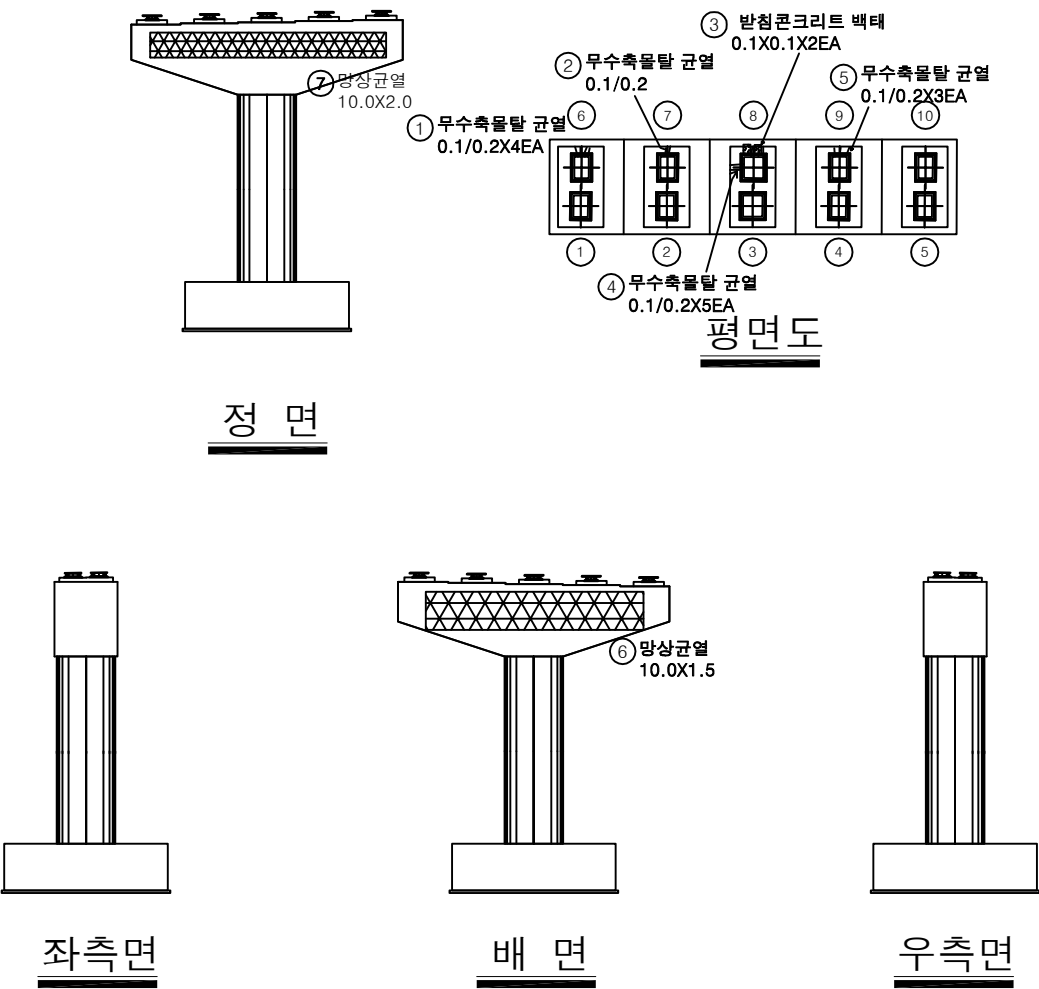
| 번호 | 구분 | 부재 | 손상내용 | 손상현황 | | | | | | 비고 |
|---|---|---|---|---|---|---|---|---|---|---|
| 1 | 19하 | 교량받침 | 무수축물탈 균열 | 0.1 | 0.2 | | 0.80 | m | 4 | |
| 2 | 19하 | 교량받침 | 무수축물탈 균열 | 0.1 | 0.2 | | 0.20 | m | 1 | |
| 4 | 19하 | 교량받침 | 무수축물탈 균열 | 0.1 | 0.2 | | 1.00 | m | 5 | |
| 5 | 19하 | 교량받침 | 무수축물탈 균열 | 0.1 | 0.2 | | 0.60 | m | 3 | |

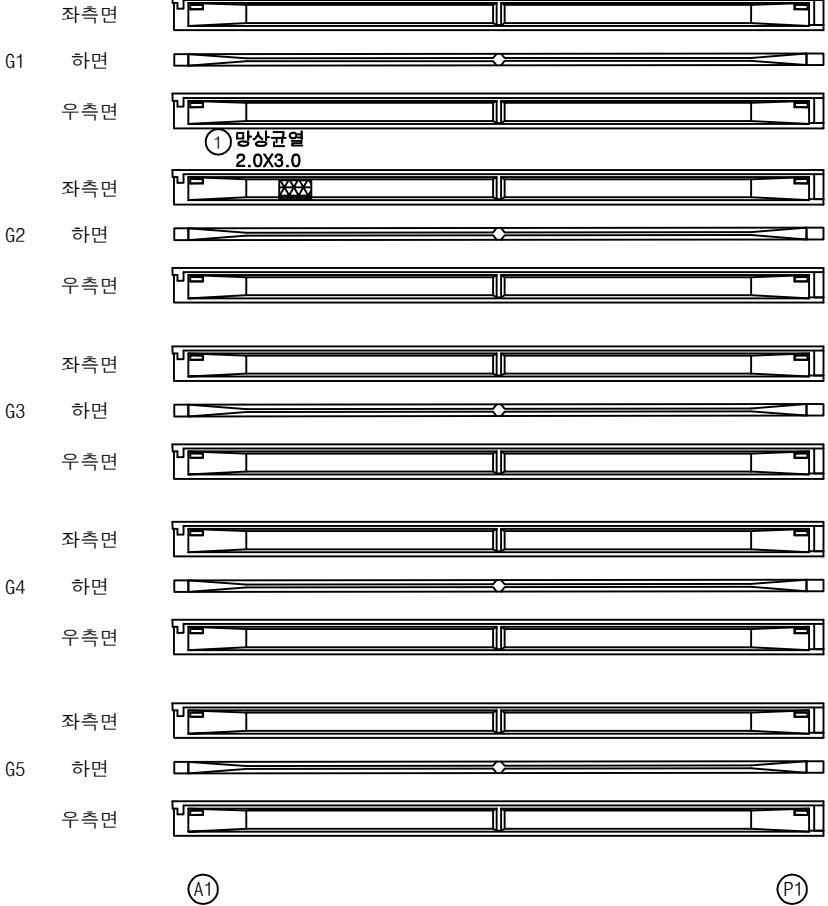
| 도면번호 | |

| 번호 | 구분 | 부재 | 손상내용 | 손상현황 | | | | | | 비고 |
|---|---|---|---|---|---|---|---|---|---|---|
| 1 | 19하 | 거더 | 망상균열 | | 2.0 | 3.0 | 6.00 | m <sup>2</sup> | 1 | |

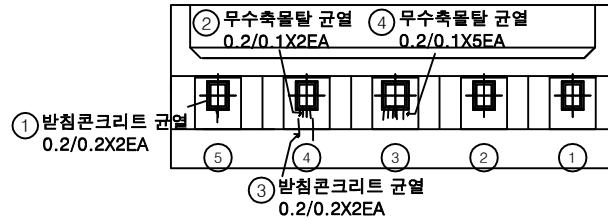
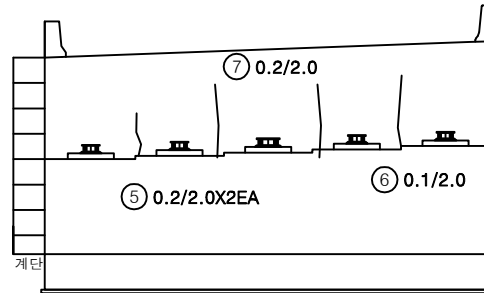
| 번호 | 구분 | 부재 | 손상내용 | 손상현황 | | | | | | 비고 |
|---|---|---|---|---|---|---|---|---|---|---|
| 1 | 19하 | 교량발침 | 발침콘크리트 균열 | 0.2 | 0.2 | | 0.40 | m | 2 | |
| 2 | 19하 | 교량발침 | 무수축물탈 균열 | 0.2 | 0.1 | | 0.20 | m | 2 | |
| 3 | 19하 | 교량발침 | 발침콘크리트 균열 | 0.2 | 0.2 | | 0.40 | m | 2 | |
| 4 | 19하 | 교량발침 | 무수축물탈 균열 | 0.2 | 0.1 | | 0.50 | m | 5 | |
| 5 | 19하 | 교대 | 균열(0.3mm미만) | 0.2 | 2.0 | | 4.00 | m | 2 | |
| 6 | 19하 | 교대 | 균열(0.3mm미만) | 0.1 | 2.0 | | 2.00 | m | 1 | |
| 8 | 21하 | 교대 | 균열(0.3mm미만) | 0.2 | 2.0 | | 2.00 | m | 1 | |

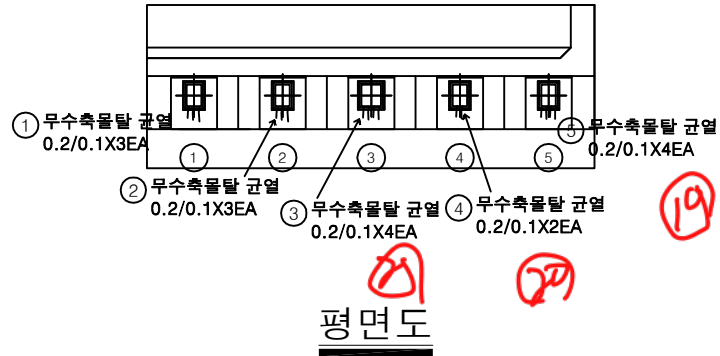
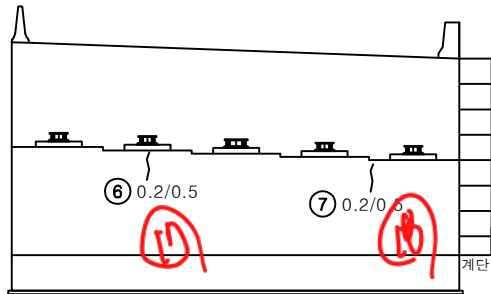
| 도면번호 | 25 |

| 번호 | 구분 | 부재 | 손상내용 | 손상현황 | | | | | 비고 |
|---|---|---|---|---|---|---|---|---|---|
| 1 | 19하 | 교량받침 | 무수축물탈 균열 | 0.2 | 0.1 | | 0.30 | m | 3 |
| 2 | 19하 | 교량받침 | 무수축물탈 균열 | 0.2 | 0.1 | | 0.30 | m | 3 |
| 3 | 19하 | 교량받침 | 무수축물탈 균열 | 0.2 | 0.1 | | 0.40 | m | 4 |
| 4 | 19하 | 교량받침 | 무수축물탈 균열 | 0.2 | 0.1 | | 0.20 | m | 2 |
| 5 | 19하 | 교량받침 | 무수축물탈 균열 | 0.2 | 0.1 | | 0.40 | m | 4 |
| 6 | 23하 | 교대 | 균열(0.3mm미만) | 0.2 | 0.5 | | 0.50 | m | 1 |
| 7 | 23하 | 교대 | 균열(0.3mm미만) | 0.2 | 0.5 | | 0.50 | m | 1 |

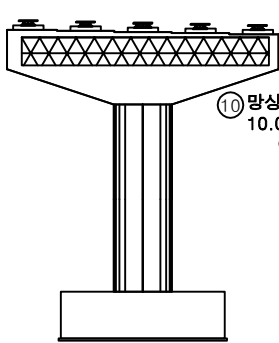
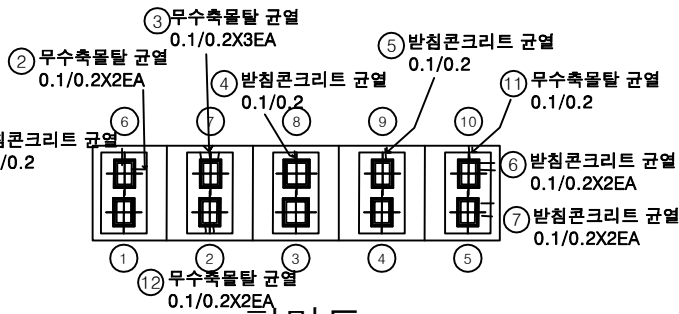
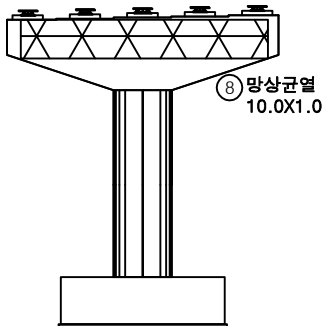
| 번호 | 구분 | 부재 | 손상내용 | 손상현황 | | | | | 비고 |
|---|---|---|---|---|---|---|---|---|---|
| 1 | 19하 | 교량받침 | 받침콘크리트 균열 | 0.1 | 0.2 | | 0.20 | m | 1 |
| 2 | 19하 | 교량받침 | 무수축물탈 균열 | 0.1 | 0.2 | | 0.40 | m | 2 |
| 3 | 19하 | 교량받침 | 무수축물탈 균열 | 0.1 | 0.2 | | 0.60 | m | 3 |
| 4 | 19하 | 교량받침 | 받침콘크리트 균열 | 0.1 | 0.2 | | 0.20 | m | 1 |
| 5 | 19하 | 교량받침 | 받침콘크리트 균열 | 0.1 | 0.2 | | 0.20 | m | 1 |
| 6 | 19하 | 교량받침 | 받침콘크리트 균열 | 0.1 | 0.2 | | 0.40 | m | 2 |
| 7 | 19하 | 교량받침 | 받침콘크리트 균열 | 0.1 | 0.2 | | 0.40 | m | 2 |
| 8 | 19하 | 교각 | 망상균열 | | 10.0 | 1.0 | 10.00 | m <sup>2</sup> | 1 |
| 9 | 19하 | 교각 | 망상균열 | | 2.0 | 1.0 | 2.00 | m <sup>2</sup> | 1 |
| 10 | 21하 | 교각 | 망상균열 | | 10.0 | 1.5 | 15.00 | m <sup>2</sup> | 1 |
