상주영천고속도로 2024~2025년 시설물 안전점검 용역  
(2024년 상반기 정기안전점검)

# 외 관 조 사 망 도

가래실교

2024.06

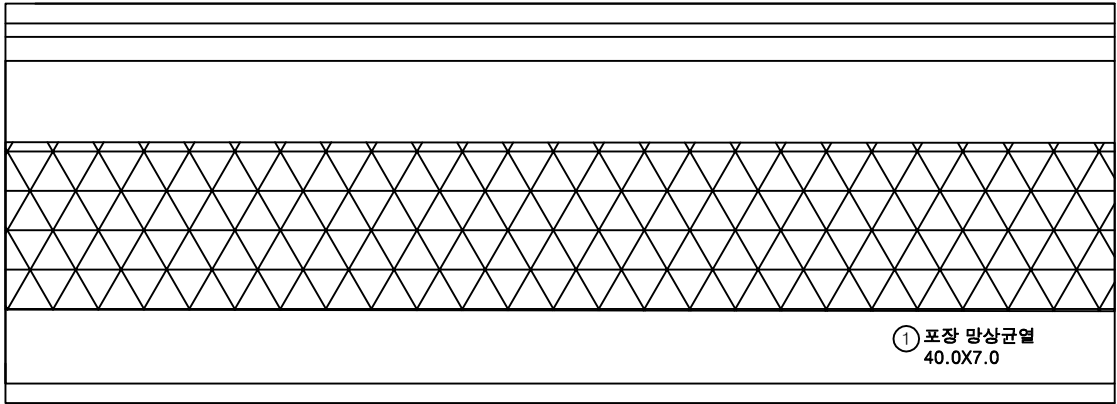
| 번호 | 구분 | 부재 | 손상내용 | 손상현황 | | | | | | 비 고 |
|---|---|---|---|---|---|---|---|---|---|---|
| 1 | 19하 | 교면포장 | 포장 망상균열 | | 40.0 | 7.0 | 280.00 | m <sup>2</sup> | 1 | |

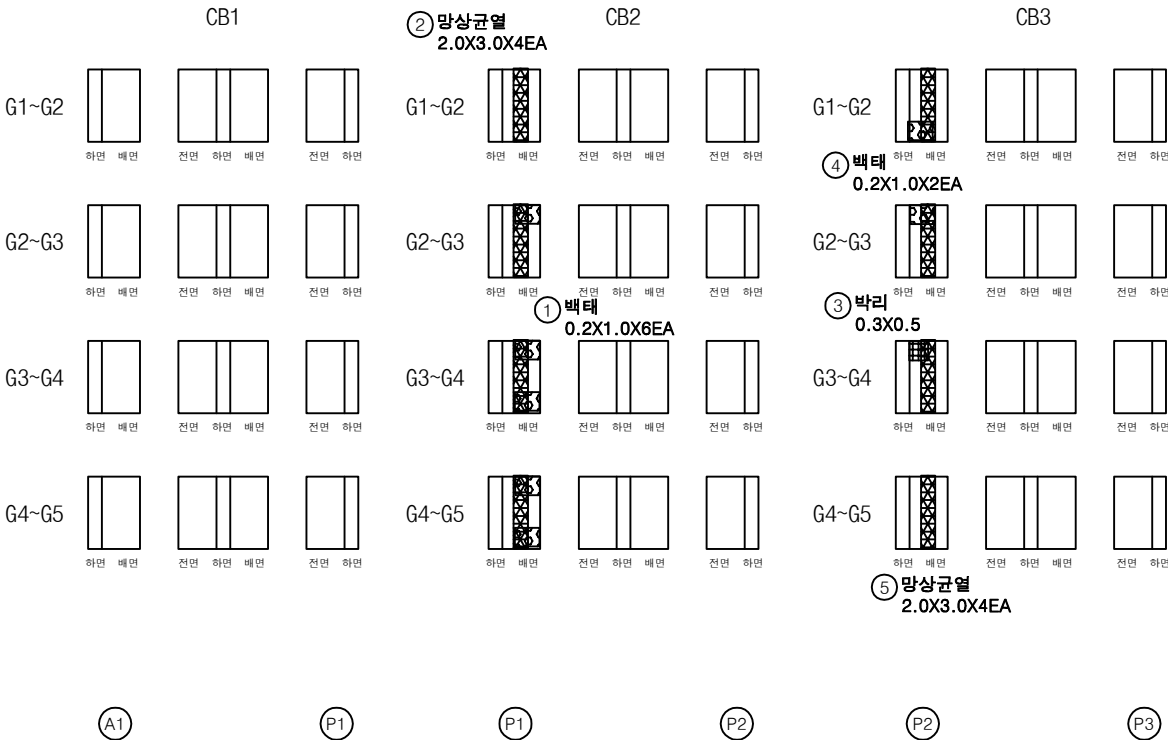
| 번호 | 구분 | 부재 | 손상내용 | 손상현황 | | | | | 비 고 |
|---|---|---|---|---|---|---|---|---|---|
| 2 | 19하 | 가로보 | 망상균열 | | 2.0 | 3.0 | 24.00 | m <sup>2</sup> | 4 |
| 5 | 19하 | 가로보 | 망상균열 | | 2.0 | 3.0 | 24.00 | m <sup>2</sup> | 4 |

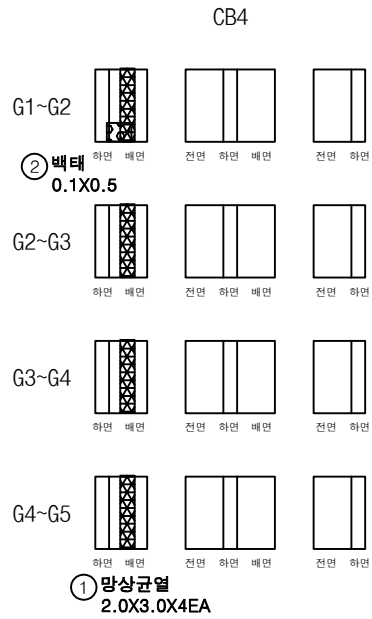
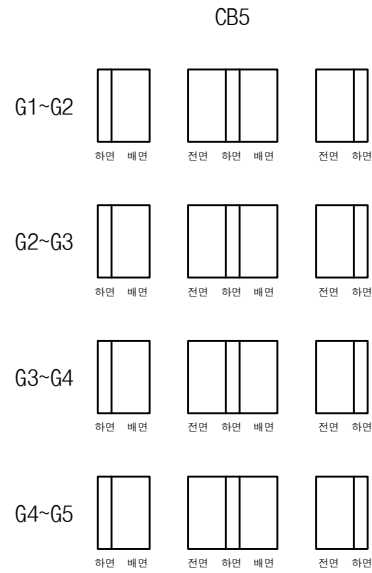
| 번호 | 구분 | 부재 | 손상내용 | 손상현황 | | | | | 비고 |
|---|---|---|---|---|---|---|---|---|---|
| 1 | 19하 | 가로보 | 망상균열 | | 2.0 | 3.0 | 24.00 | m <sup>2</sup> | 4 |

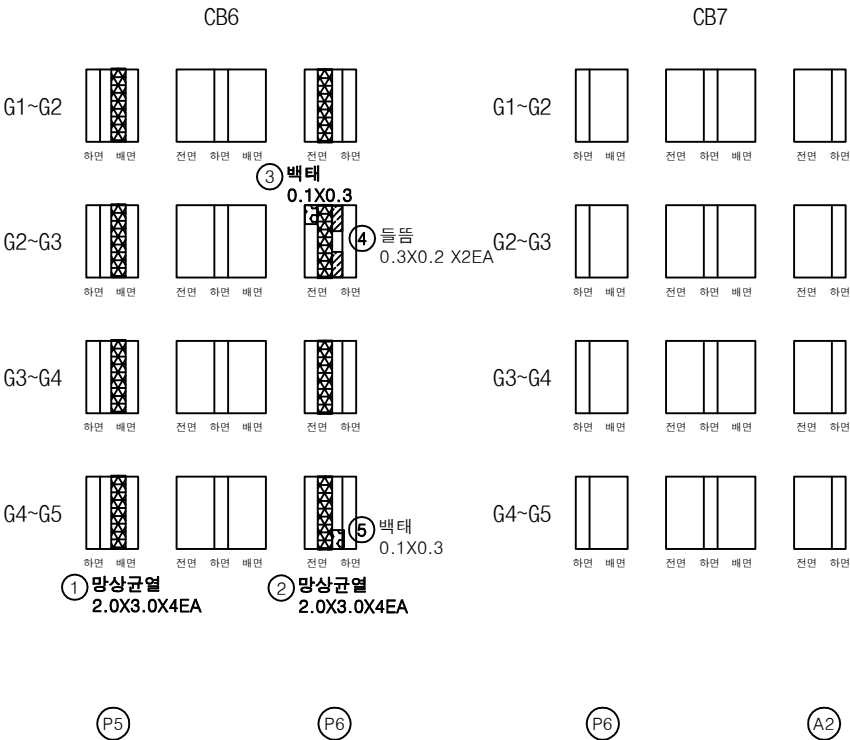
| 번호 | 구분 | 부재 | 손상내용 | 손상현황 | | | | | 비 고 |
|---|---|---|---|---|---|---|---|---|---|
| 1 | 19하 | 가로보 | 망상균열 | | 2.0 | 3.0 | 24.00 | m <sup>2</sup> | 4 |
| 2 | 19하 | 가로보 | 망상균열 | | 2.0 | 3.0 | 24.00 | m <sup>2</sup> | 4 |

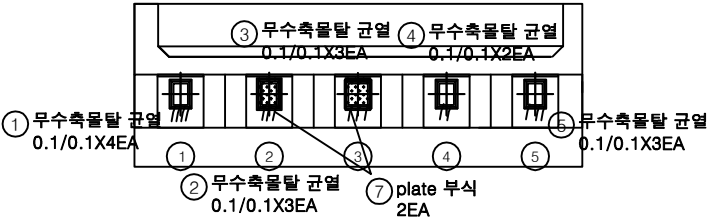
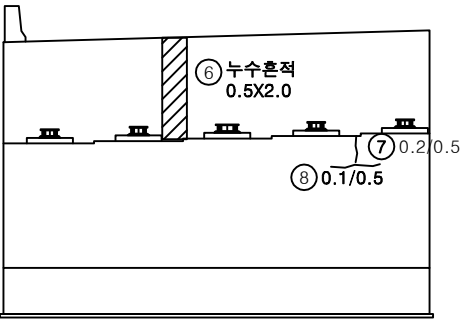
| 번호 | 구분 | 부재 | 손상내용 | 손상현황 | | | | | | 비고 |
|---|---|---|---|---|---|---|---|---|---|---|
| 1 | 19하 | 교량받침 | 무수축물탈 균열 | 0.1 | 0.1 | | 0.40 | m | 4 | |
| 2 | 19하 | 교량받침 | 무수축물탈 균열 | 0.1 | 0.1 | | 0.30 | m | 3 | |
| 3 | 19하 | 교량받침 | 무수축물탈 균열 | 0.1 | 0.1 | | 0.30 | m | 3 | |
| 4 | 19하 | 교량받침 | 무수축물탈 균열 | 0.1 | 0.1 | | 0.20 | m | 2 | |
| 5 | 19하 | 교량받침 | 무수축물탈 균열 | 0.1 | 0.1 | | 0.30 | m | 3 | |
| 6 | 19하 | 교대 | 누수흔적 | | 0.5 | 2.0 | 1.00 | m <sup>2</sup> | 1 | |
| 7 | 21하 | 교량받침 | plate 부식 | | | | 2.00 | EA | 2 | |
| 8 | 23하 | 교대 | 균열(0.3mm미만) | 0.2 | 0.5 | | 0.50 | m | 1 | |
| 9 | 23하 | 교대 | 균열(0.3mm미만) | 0.1 | 0.5 | | 0.50 | m | 1 | |

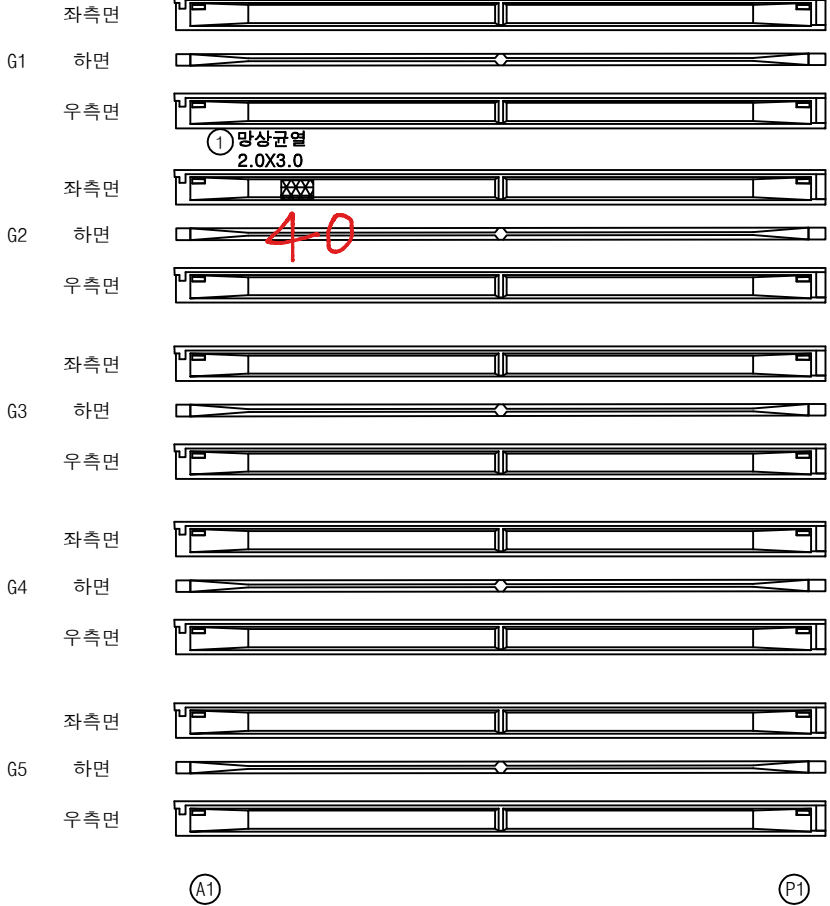
| 번호 | 구분 | 부재 | 손상내용 | 손상현황 | | | | | | 비고 |
|---|---|---|---|---|---|---|---|---|---|---|
| 1 | 19하 | 거더 | 망상균열 | | 2.0 | 3.0 | 6.00 | m <sup>2</sup> | 1 | |

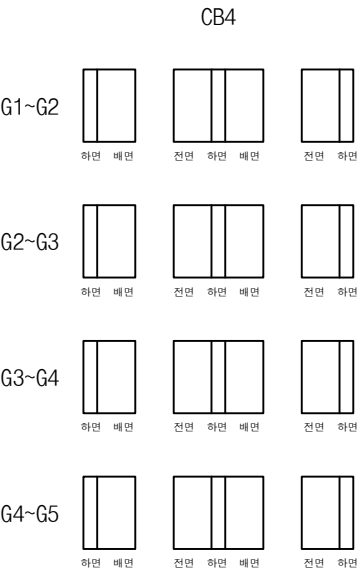
① 망상균열  
1.0X2.0X2EA

| 번호 | 구분 | 부재 | 손상내용 | 손상현황 | | | | | | 비고 |
|---|---|---|---|---|---|---|---|---|---|---|
| 1 | 19하 | 가로보 | 망상균열 | | 1.0 | 2.0 | 4.00 | m <sup>2</sup> | 2 | |

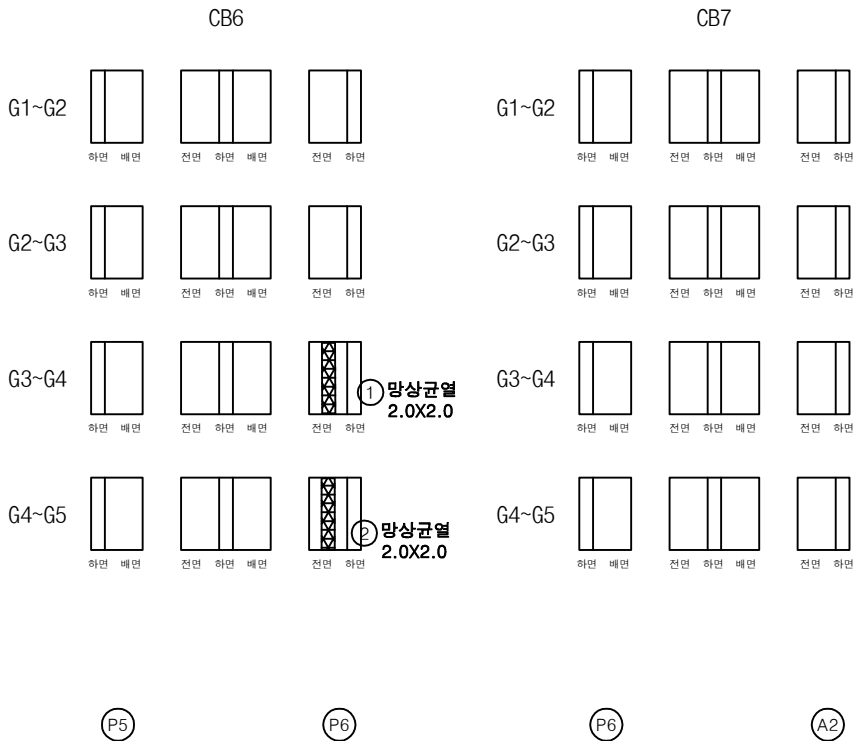
| 번호 | 구분 | 부재 | 손상내용 | 손상현황 | | | | | | 비고 |
|---|---|---|---|---|---|---|---|---|---|---|
| 1 | 19하 | 가로보 | 망상균열 | | 2.0 | 2.0 | 4.00 | m <sup>2</sup> | 1 | |
| 2 | 21하 | 가로보 | 망상균열 | | 2.0 | 2.0 | 4.00 | m <sup>2</sup> | 1 | |

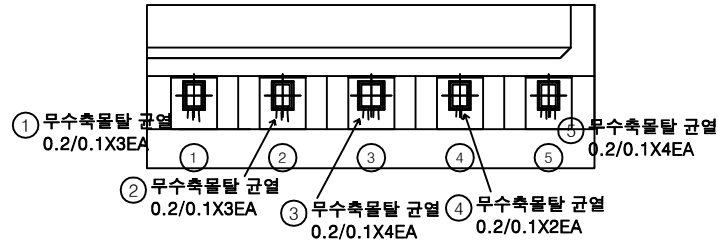
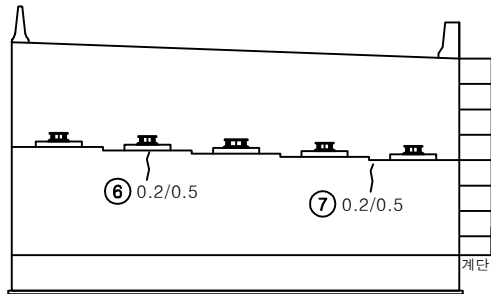
| 번호 | 구분 | 부재 | 손상내용 | 손상현황 | | | | | 비고 |
|---|---|---|---|---|---|---|---|---|---|
| 1 | 19하 | 교량받침 | 무수축물탈 균열 | 0.2 | 0.1 | | 0.30 | m | 3 |
| 2 | 19하 | 교량받침 | 무수축물탈 균열 | 0.2 | 0.1 | | 0.30 | m | 3 |
| 3 | 19하 | 교량받침 | 무수축물탈 균열 | 0.2 | 0.1 | | 0.40 | m | 4 |
| 4 | 19하 | 교량받침 | 무수축물탈 균열 | 0.2 | 0.1 | | 0.20 | m | 2 |
| 5 | 19하 | 교량받침 | 무수축물탈 균열 | 0.2 | 0.1 | | 0.40 | m | 4 |
| 6 | 23하 | 교대 | 균열(0.3mm미만) | 0.2 | 0.5 | | 0.50 | m | 1 |
| 7 | 23하 | 교대 | 균열(0.3mm미만) | 0.2 | 0.5 | | 0.50 | m | 1 |

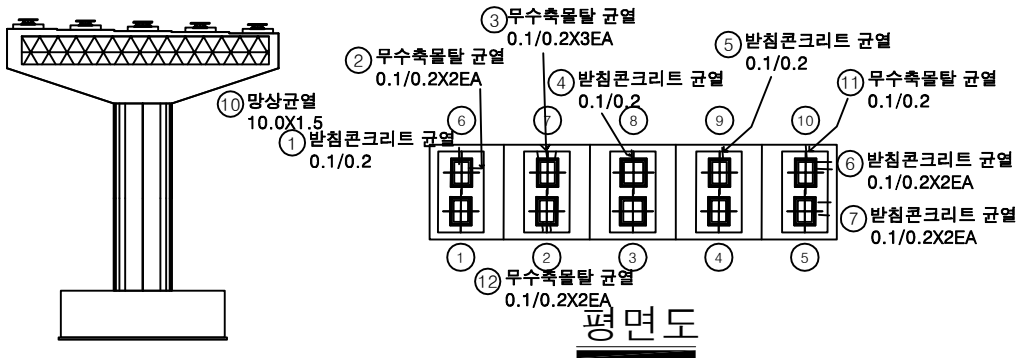
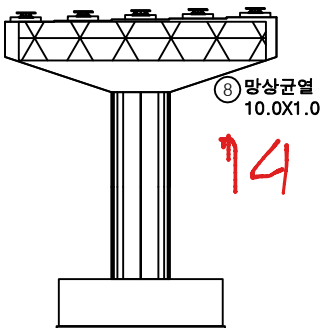
| 번호 | 구분 | 부재 | 손상내용 | 손상현황 | | | | | 비 고 |
|---|---|---|---|---|---|---|---|---|---|
| 1 | 19하 | 교량받침 | 받침콘크리트 균열 | 0.1 | 0.2 | | 0.20 | m | 1 |
| 2 | 19하 | 교량받침 | 무수축물탈 균열 | 0.1 | 0.2 | | 0.40 | m | 2 |
| 3 | 19하 | 교량받침 | 무수축물탈 균열 | 0.1 | 0.2 | | 0.60 | m | 3 |
| 4 | 19하 | 교량받침 | 받침콘크리트 균열 | 0.1 | 0.2 | | 0.20 | m | 1 |
| 5 | 19하 | 교량받침 | 받침콘크리트 균열 | 0.1 | 0.2 | | 0.20 | m | 1 |
| 6 | 19하 | 교량받침 | 받침콘크리트 균열 | 0.1 | 0.2 | | 0.40 | m | 2 |
| 7 | 19하 | 교량받침 | 받침콘크리트 균열 | 0.1 | 0.2 | | 0.40 | m | 2 |
| 8 | 19하 | 교각 | 방상균열 | | 10.0 | 1.0 | 10.00 | m <sup>2</sup> | 1 |
| 9 | 19하 | 교각 | 방상균열 | | 2.0 | 1.0 | 2.00 | m <sup>2</sup> | 1 |
| 10 | 21하 | 교각 | 방상균열 | | 10.0 | 1.5 | 15.00 | m <sup>2</sup> | 1 |
