상주영천고속도로 2024~2025년 시설물 안전점검 용역  
(2024년 상반기 정기안전점검)

# 외 관 조 사 망 도

고현천교

2024.06

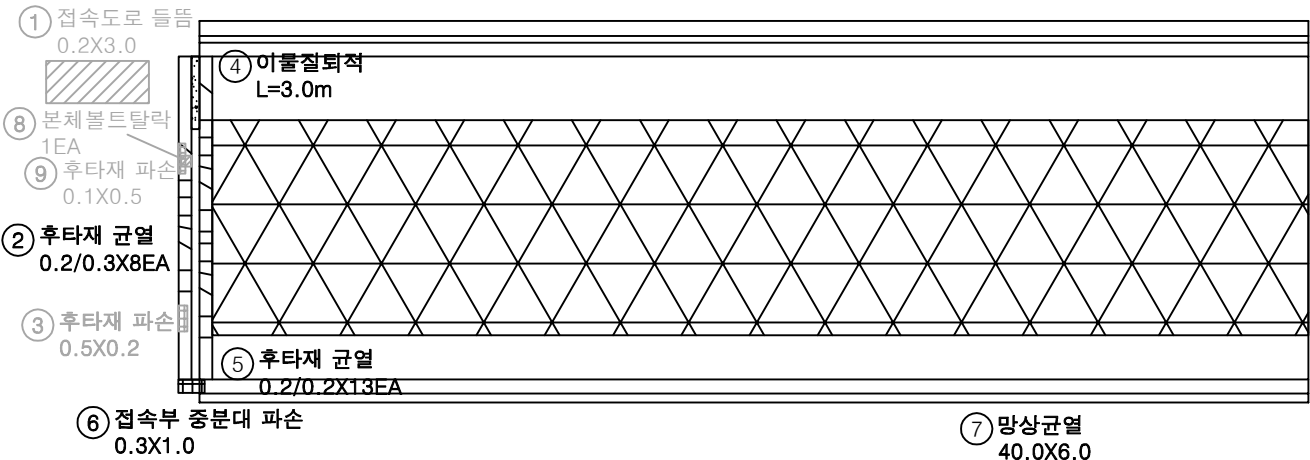
P1

① 망상균열  
40.0X6.0

| 번호 | 구분 | 부재 | 손상내용 | 손상현황 | | | | | 비 고 |
|---|---|---|---|---|---|---|---|---|---|
| 1 | 19하 | 교면 포장 | 망상균열 | | 40.0 | 6.0 | 240.00 | m <sup>2</sup> | 1 |

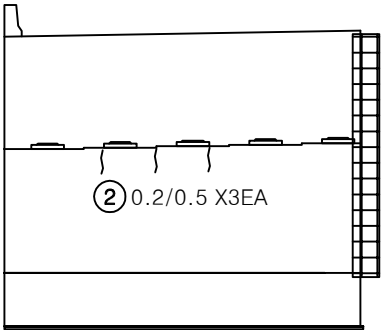
날개벽

① 실란트 파손  
L=5.0m

② 0.2/0.5 X3EA

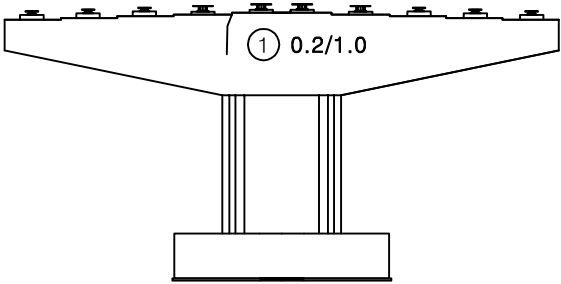
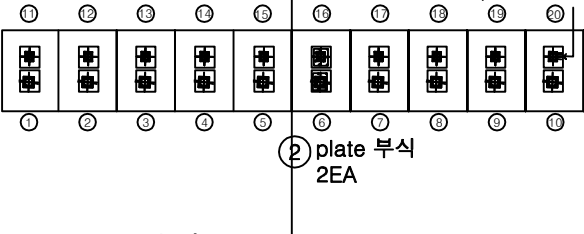
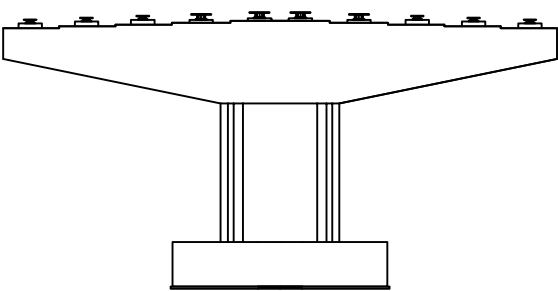
| 번호 | 구분 | 부재 | 손상내용 | 손상현황 | | | | | 비고 |
|---|---|---|---|---|---|---|---|---|---|
| 1 | 19하 | 교각 | 균열(0.3mm미만) | 0.2 | 1.0 | | 1.00 | m | 1 |
| 2 | 19하 | 교량받침 | plate 부식 | | | | 2.00 | EA | 2 |
| 3 | 19하 | 교량받침 | 받침콘크리트 균열 | 0.1 | 0.2 | | 0.60 | m | 3 |

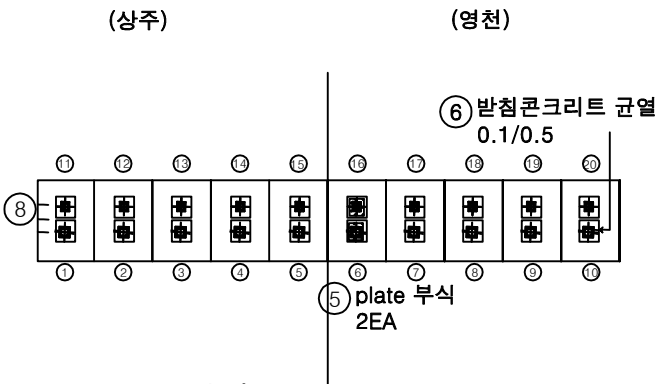
| 번호 | 구분 | 부재 | 손상내용 | 손상현황 | | | | | 비고 |
|---|---|---|---|---|---|---|---|---|---|
| 1 | 19하 | 교각 | 균열(0.3mm이상) | 0.3 | 1.0 | | 2.00 | m | 2 |
| 2 | 19하 | 교각 | 균열(0.3mm미만) | 0.2 | 1.0 | | 5.00 | m | 5 |
| 3 | 19하 | 교각 | 균열(0.3mm미만) | 0.2 | 13.0 | | 13.0 | m | 1 |
| 4 | 19하 | 교각 | 균열(0.3mm이상) | 0.3 | 0.5 | | 3.50 | m | 7 |
| 5 | 19하 | 교량받침 | plate 부식 | | | | 2.00 | EA | 2 |
| 6 | 19하 | 교량받침 | 받침콘크리트 균열 | 0.1 | 0.5 | | 0.50 | m | 1 |
| 7 | 21하 | 교각 | 균열(0.3mm미만) | 0.2 | 5.0 | | 5.00 | m | 1 |
| 8 | 23하 | 교각 | 균열(0.3mm이상) | 0.3 | 1.0 | | 3.00 | m | 3 |

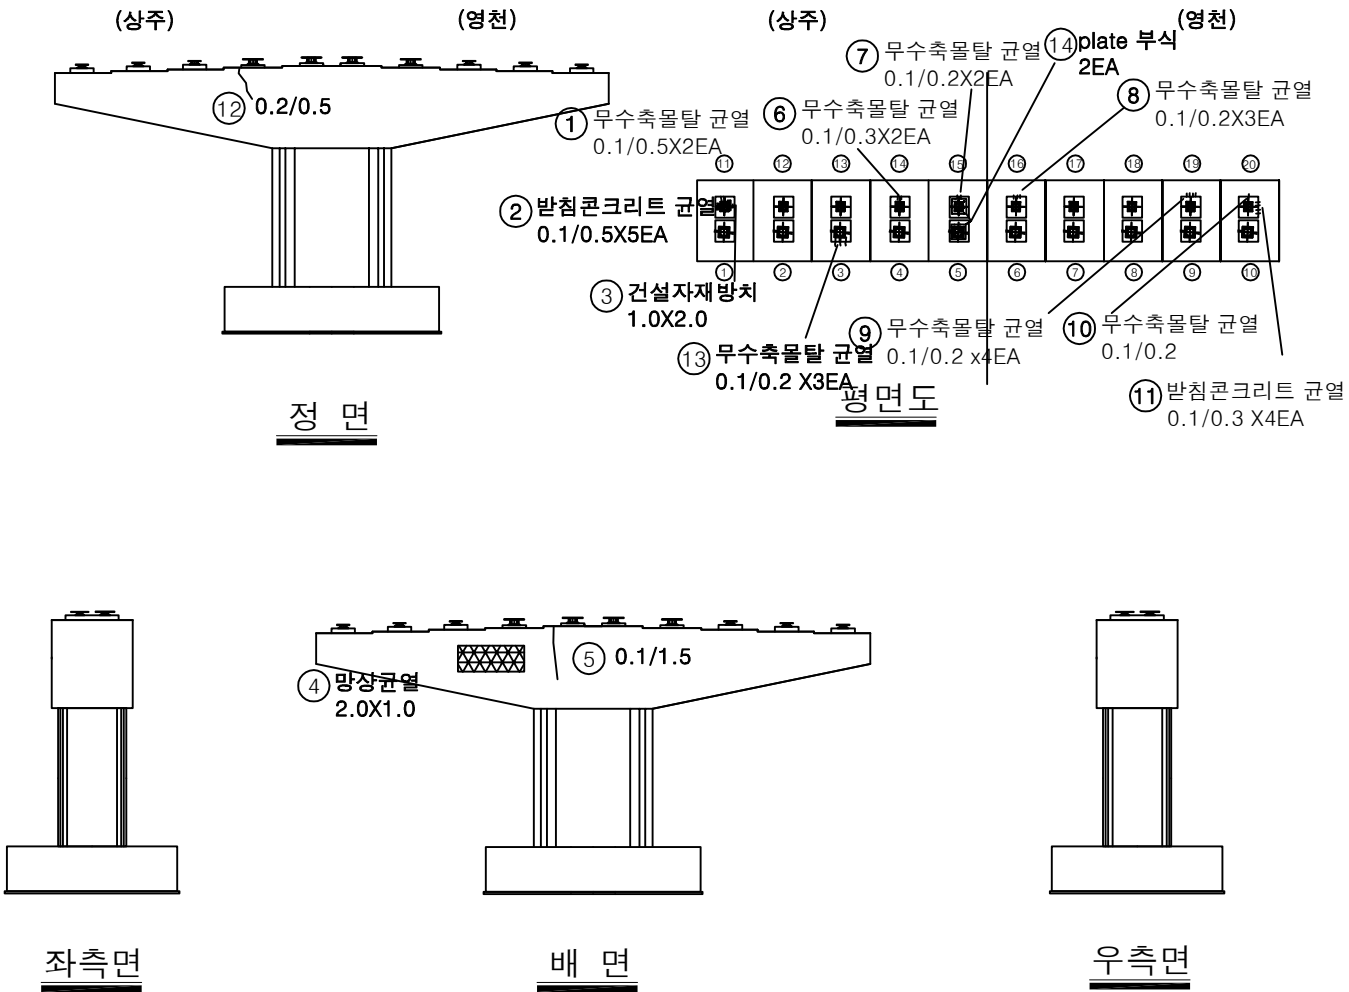
| 번호 | 구분 | 부재 | 손상내용 | 손상현황 | | | | | | 비 고 |
|---|---|---|---|---|---|---|---|---|---|---|
| 1 | 19하 | 교량받침 | 무수축물탈 균열 | 0.1 | 0.5 | | 1.00 | m | 2 | |
| 2 | 19하 | 교량받침 | 받침콘크리트 균열 | 0.1 | 0.5 | | 2.50 | m | 5 | |
| 4 | 19하 | 교각 | 망상균열 | | 2.0 | 1.0 | 2.00 | m <sup>2</sup> | 1 | |
