상주영천고속도로 2024~2025년 시설물 안전점검 용역  
(2024년 상반기 정기안전점검)

# 외 관 조 사 망 도

고현천교

2024.06

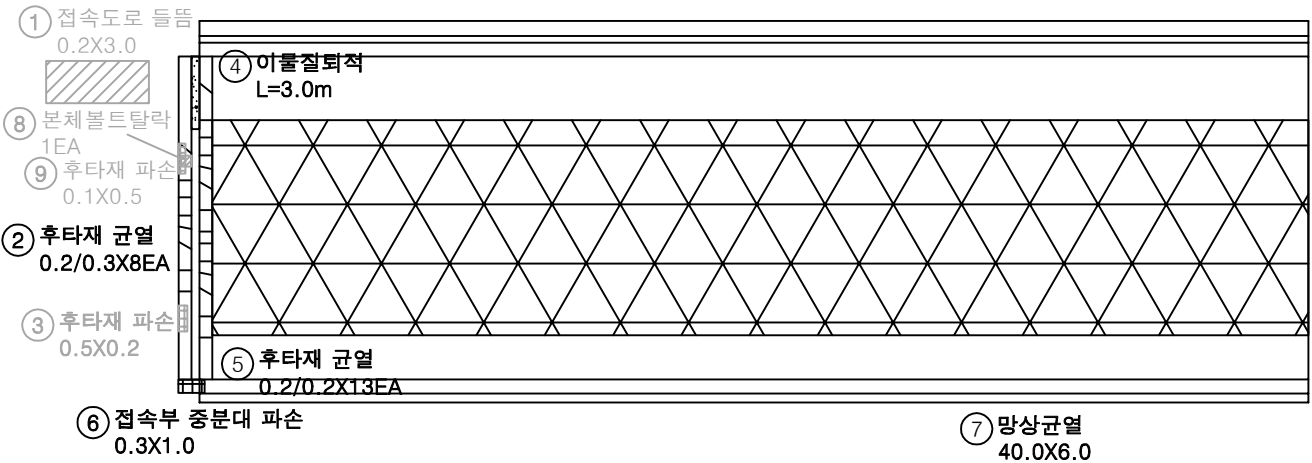
| 번호 | 구분 | 부재 | 손상내용 | 손상현황 | | | | | | 비고 |
|---|---|---|---|---|---|---|---|---|---|---|
| 1 | 19하 | 교면포장 | 접속도로 들뜸 | | 0.2 | 3.0 | 0.60 | m <sup>2</sup> | 1 | 21상 보수 |
| 2 | 19하 | 신축이음 | 후타재 균열 | 0.2 | 0.3 | | 2.40 | m | 8 | |
| 3 | 19하 | 신축이음 | 후타재 파손 | | 0.5 | 0.2 | 0.10 | m <sup>2</sup> | 1 | 21상 보수 |
| 4 | 19하 | 신축이음 | 이물질퇴적 | | 3.0 | | 3.00 | m | 1 | |
| 5 | 19하 | 신축이음 | 후타재 균열 | 0.2 | 0.2 | | 2.60 | m | 13 | |
| 6 | 19하 | 중분대 | 접속부 중분대 파손 | | 0.3 | 1.0 | 0.30 | m <sup>2</sup> | 1 | |
| 7 | 19하 | 교면포장 | 망상균열 | | 40.0 | 6.0 | 240.00 | m <sup>2</sup> | 1 | |
| 8 | 21하 | 신축이음 | 본체 볼트탈락 | | | | 1.00 | EA | 1 | 23하 보수 |
| 9 | 21하 | 신축이음 | 후타재 파손 | | 0.1 | 0.5 | 0.05 | m <sup>2</sup> | 1 | 23하 보수 |

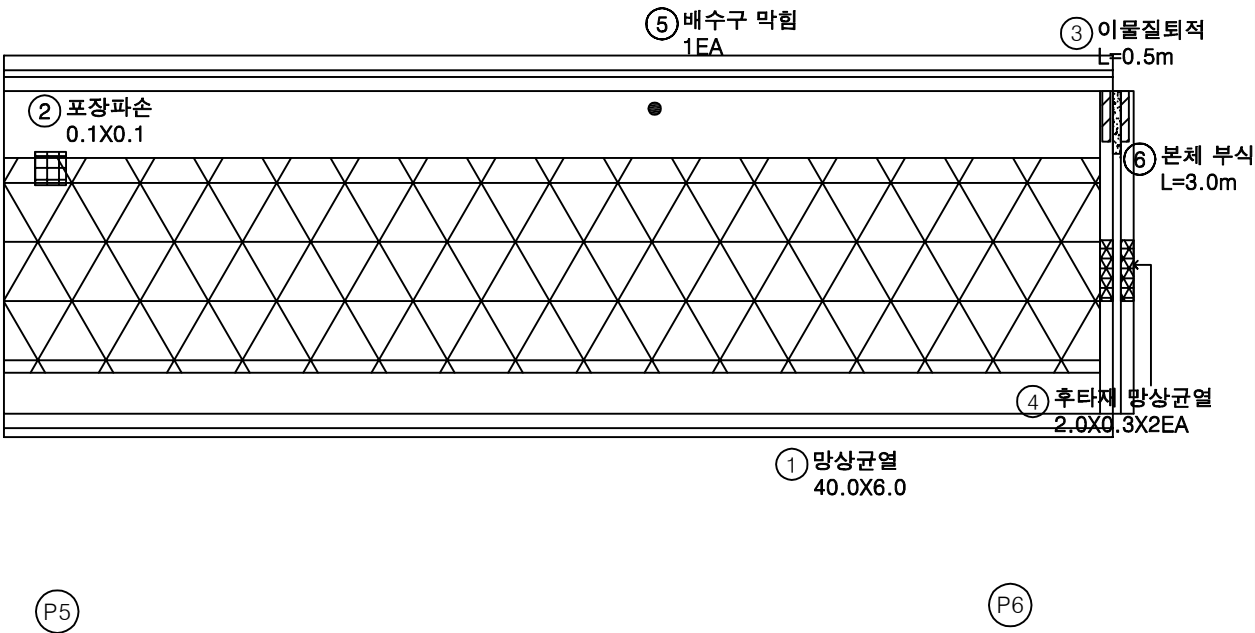
| 번호 | 구분 | 부재 | 손상내용 | 손상현황 | | | | | | 비 고 |
|---|---|---|---|---|---|---|---|---|---|---|
| 1 | 19하 | 교면포장 | 망상균열 | | 40.0 | 6.0 | 240.00 | m | 1 | |
| 4 | 19하 | 신축이음 | 후타재 망상균열 | | 2.0 | 0.3 | 1.20 | m | 2 | |
| 6 | 23하 | 신축이음 | 본체 부식 | | 3.0 | | 3.00 | m | 1 | |

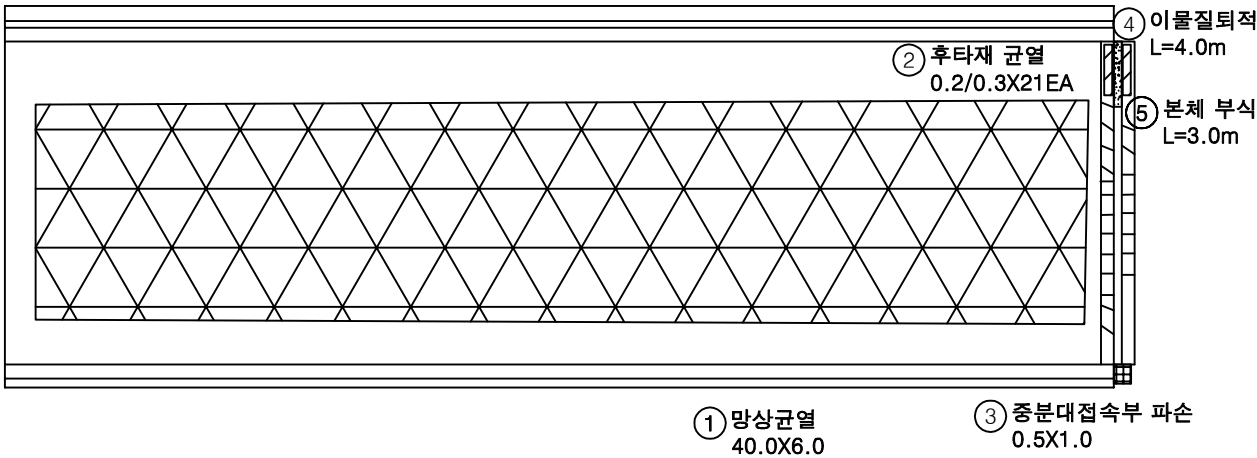
| 번호 | 구분 | 부재 | 손상내용 | 손상현황 | | | | | | 비 고 |
|---|---|---|---|---|---|---|---|---|---|---|
| 1 | 19하 | 교면포장 | 망상균열 | | 40.0 | 6.0 | 240.00 | m <sup>2</sup> | 1 | |
| 2 | 19하 | 신축이음 | 후타재 균열 | 0.2 | 0.3 | | 6.30 | m | 21 | |
| 5 | 23하 | 신축이음 | 본체 부식 | | 3.0 | | 3.00 | m | 1 | |

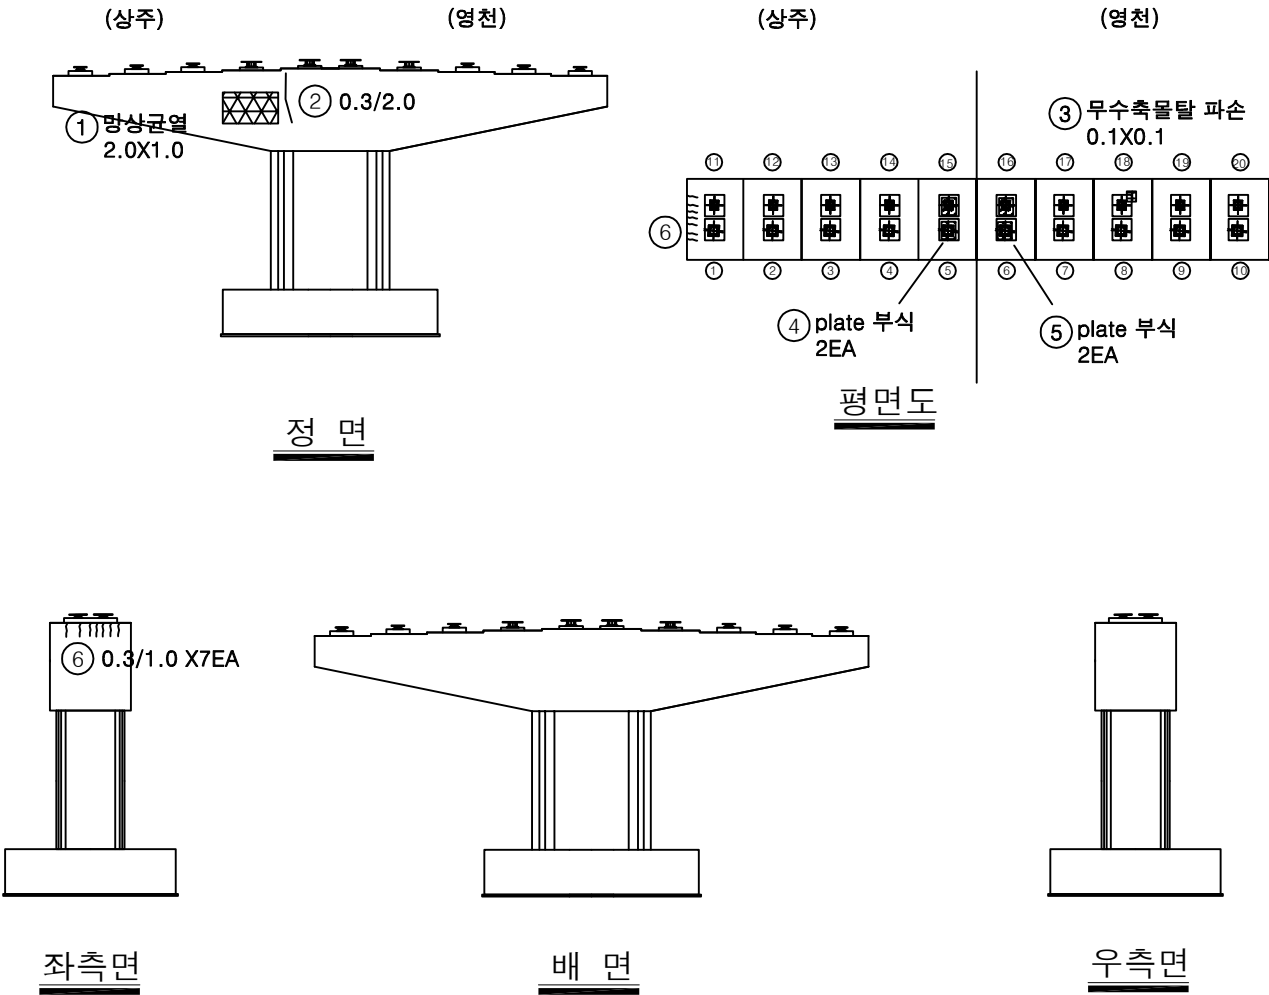
| 도면번호 | 45 |

| 번호 | 구분 | 부재 | 손상내용 | 손상현황 | | | | | | 비 고 |
|---|---|---|---|---|---|---|---|---|---|---|
| 1 | 19하 | 교각 | 망상균열 | | 2.0 | 1.0 | 2.00 | m | 1 | |
| 2 | 19하 | 교각 | 균열(0.3mm이상) | 0.3 | 2.0 | | 2.00 | m | 1 | |
| 4 | 21하 | 교량받침 | plate 부식 | | | | 2.00 | EA | 2 | |
| 5 | 21하 | 교량받침 | plate 부식 | | | | 2.00 | EA | 2 | |
| 6 | 23하 | 교각 | 균열(0.3mm이상) | 0.3 | 1.0 | | 7.00 | m | 7 | |

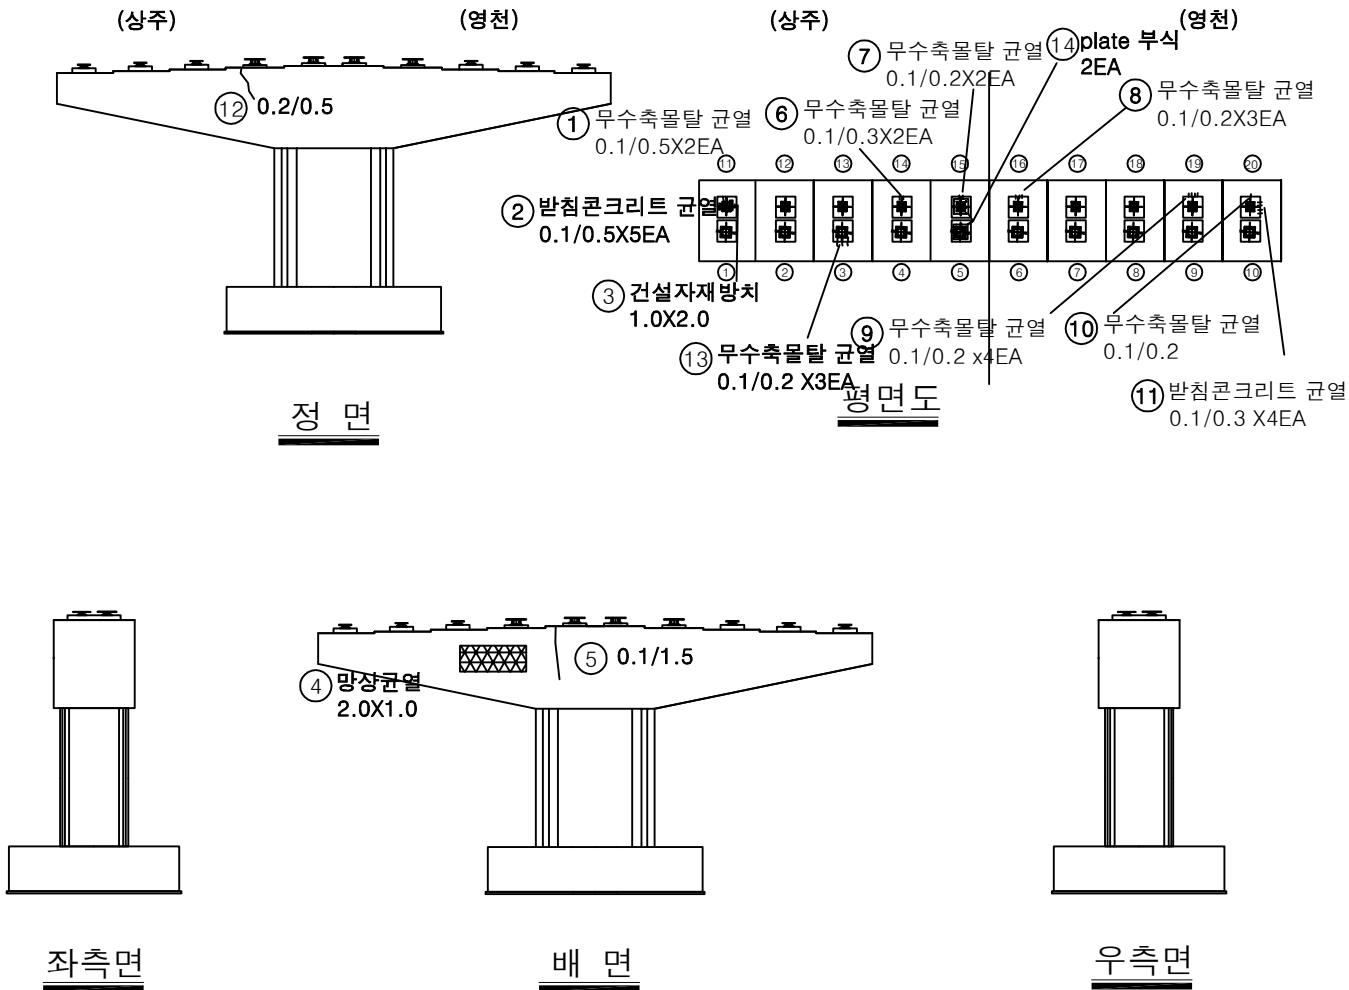
| 도면번호 | 46 |

| 번호 | 구분 | 부재 | 손상내용 | 손상현황 | | | | | 비 고 |
|---|---|---|---|---|---|---|---|---|---|
| 1 | 19하 | 교량받침 | 무수축물탈 균열 | 0.1 | 0.5 | | 1.00 | m | 2 |
| 2 | 19하 | 교량받침 | 받침콘크리트 균열 | 0.1 | 0.5 | | 2.50 | m | 5 |
| 4 | 19하 | 교각 | 망상균열 | | 2.0 | 1.0 | 2.00 | m <sup>2</sup> | 1 |
| 5 | 19하 | 교각 | 균열(0.3mm미만) | 0.1 | 1.5 | | 1.50 | m | 1 |
| 6 | 21하 | 교량받침 | 무수축물탈 균열 | 0.1 | 0.3 | | 0.60 | m | 2 |
| 7 | 21하 | 교량받침 | 무수축물탈 균열 | 0.1 | 0.2 | | 0.40 | m | 2 |
| 8 | 21하 | 교량받침 | 무수축물탈 균열 | 0.1 | 0.2 | | 0.60 | m | 3 |
| 9 | 21하 | 교량받침 | 무수축물탈 균열 | 0.1 | 0.2 | | 0.80 | m | 4 |
