상주영천고속도로 2024~2025년 시설물 안전점검 용역  
(2024년 상반기 정기안전점검)

## 외 관 조 사 망 도

고현천교

2024.06

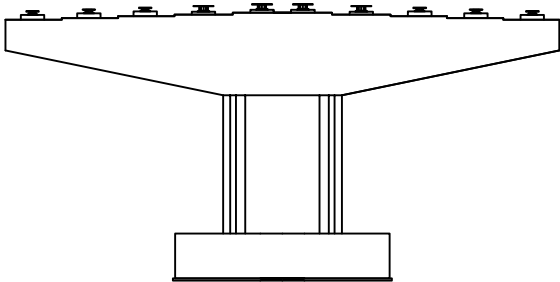
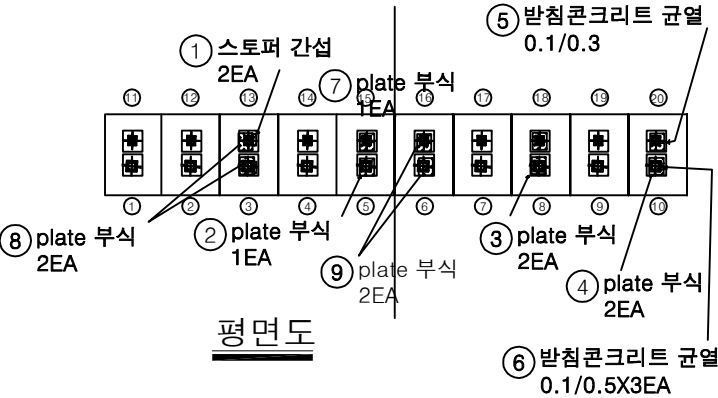
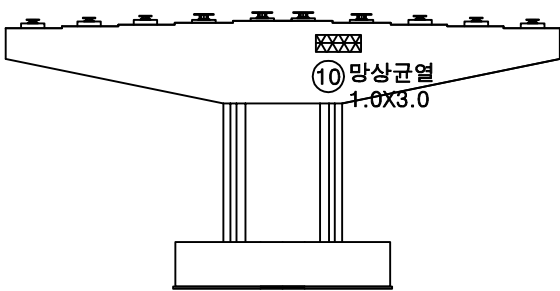
| 번호 | 구분 | 부재 | 손상내용 | 손상현황 | | | | | 비 고 |
|---|---|---|---|---|---|---|---|---|---|
| 1 | 19하 | 교각 | 망상균열 | | 2.0 | 1.0 | 2.00 | m | 1 |
| 2 | 19하 | 교각 | 균열(0.3mm이상) | 0.3 | 2.0 | | 2.00 | m | 1 |
| 4 | 21하 | 교량받침 | plate 부식 | | | | 2.00 | EA | 2 |
| 5 | 21하 | 교량받침 | plate 부식 | | | | 2.00 | EA | 2 |
| 6 | 23하 | 교각 | 균열(0.3mm이상) | 0.3 | 1.0 | | 7.00 | m | 7 |
