상주영천고속도로 2024~2025년 시설물 안전점검 용역  
(2024년 상반기 정기안전점검)

# 외 관 조 사 망 도

고현천교

2024.06

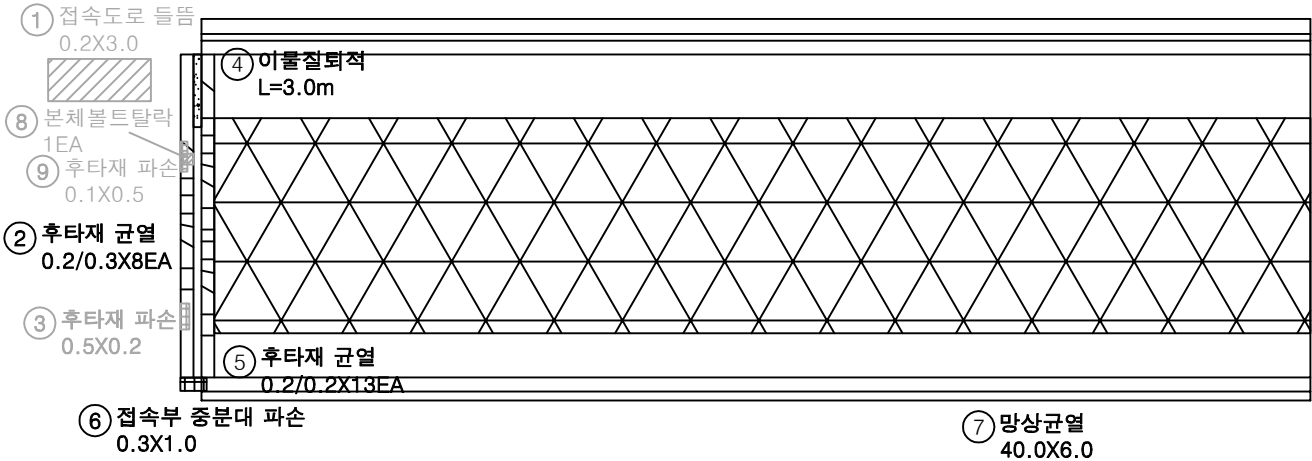
| 번호 | 구분 | 부재 | 손상내용 | 손상현황 | | | | | | 비고 |
|---|---|---|---|---|---|---|---|---|---|---|
| 1 | 19하 | 교면포장 | 접속도로 들뜸 | | 0.2 | 3.0 | 0.60 | m <sup>2</sup> | 1 | 21상 보속 |
| 2 | 19하 | 신축이음 | 후타재 균열 | 0.2 | 0.3 | | 2.40 | m | 8 | |
| 3 | 19하 | 신축이음 | 후타재 파손 | | 0.5 | 0.2 | 0.10 | m <sup>2</sup> | 1 | 21상 보속 |
| 4 | 19하 | 신축이음 | 이물질 퇴적 | | 3.0 | | 3.00 | m | 1 | |
| 5 | 19하 | 신축이음 | 후타재 균열 | 0.2 | 0.2 | | 2.60 | m | 13 | |
| 6 | 19하 | 중분대 | 접속부 중분대 파손 | | 0.3 | 1.0 | 0.30 | m <sup>2</sup> | 1 | |
| 7 | 19하 | 교면포장 | 망상균열 | | 40.0 | 6.0 | 240.00 | m <sup>2</sup> | 1 | |
| 8 | 21하 | 신축이음 | 본체 볼트탈락 | | | | 1.00 | EA | 1 | 23하 보속 |
| 9 | 21하 | 신축이음 | 후타재 파손 | | 0.1 | 0.5 | 0.05 | m <sup>2</sup> | 1 | 23하 보속 |

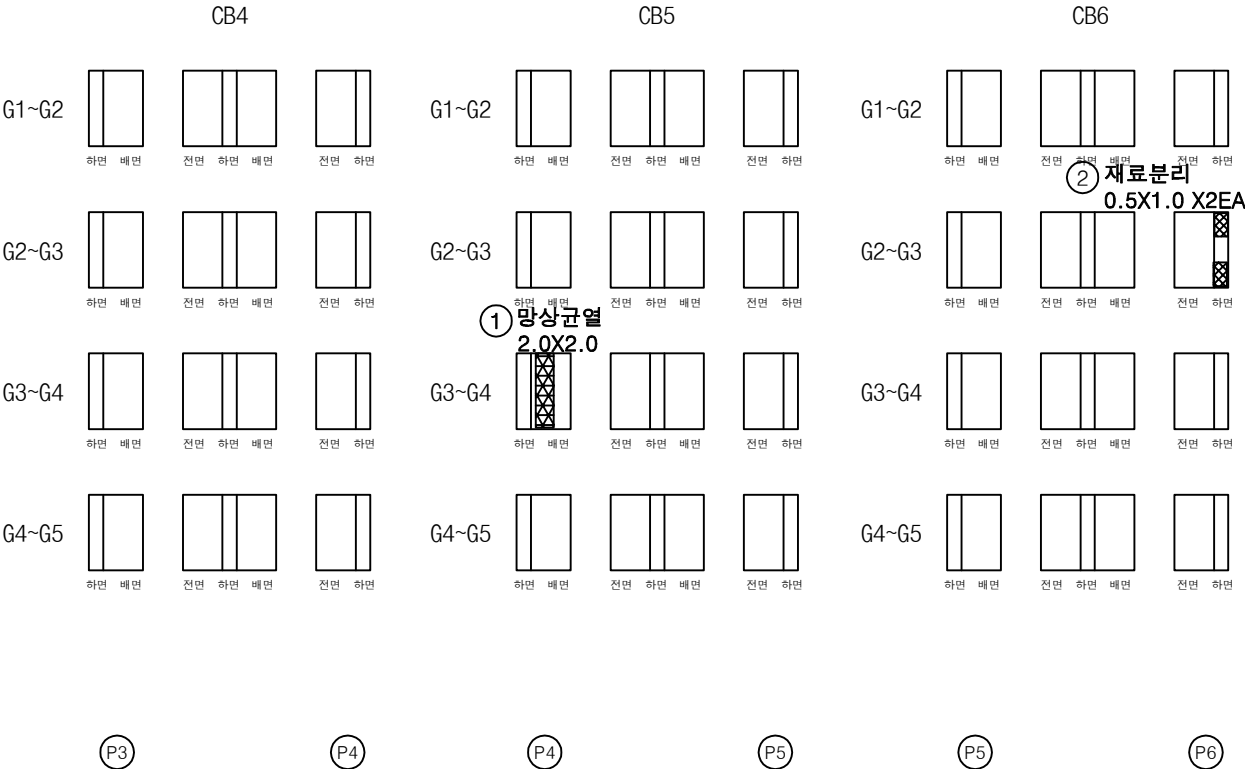
| 번호 | 구분 | 부재 | 손상내용 | 손상현황 | | | | | | 비 고 |
|---|---|---|---|---|---|---|---|---|---|---|
| 1 | 19하 | 가로보 | 망상균열 | | 2.0 | 2.0 | 4.00 | m <sup>2</sup> | 1 | |

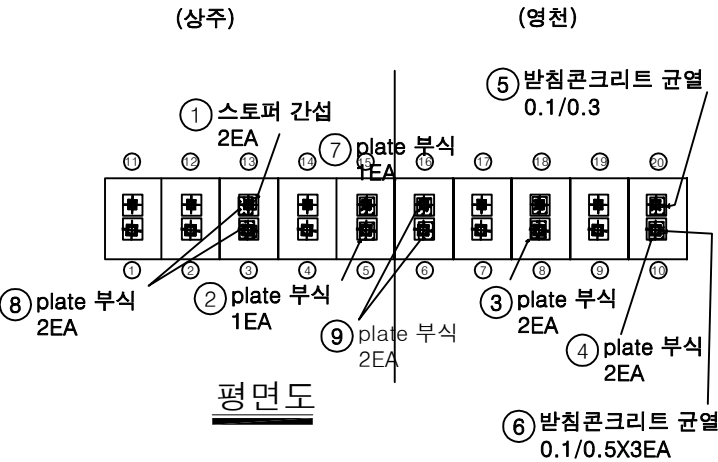
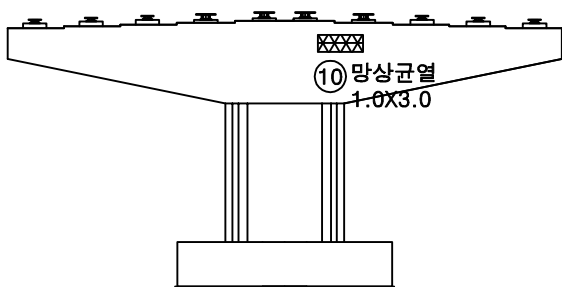
| 번호 | 구분 | 부재 | 손상내용 | 손상현황 | | | | | 비 고 |
|---|---|---|---|---|---|---|---|---|---|
| 1 | 19하 | 교각 | 망상균열 | | 2.0 | 1.0 | 2.00 | m | 1 |
