상주영천고속도로 2024~2025년 시설물 안전점검 용역  
(2024년 상반기 정기안전점검)

# 외 관 조 사 망 도

고현천교

2024.06

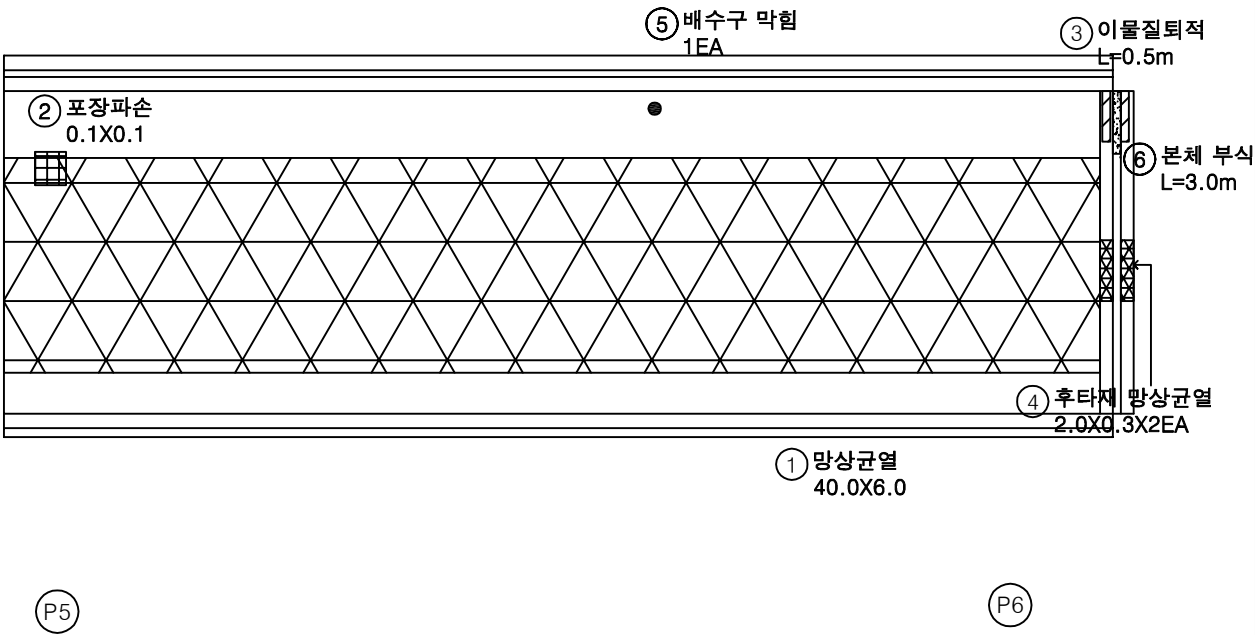
| 번호 | 구분 | 부재 | 손상내용 | 손상현황 | | | | | 비 고 |
|---|---|---|---|---|---|---|---|---|---|
| 1 | 19하 | 교면포장 | 망상균열 | | 40.0 | 6.0 | 240.00 | m <sup>2</sup> | 1 |
| 4 | 19하 | 신축이음 | 후타재 망상균열 | | 2.0 | 0.3 | 1.20 | m <sup>2</sup> | 2 |
| 6 | 23하 | 신축이음 | 본체 부식 | | 3.0 | | 3.00 | m | 1 |

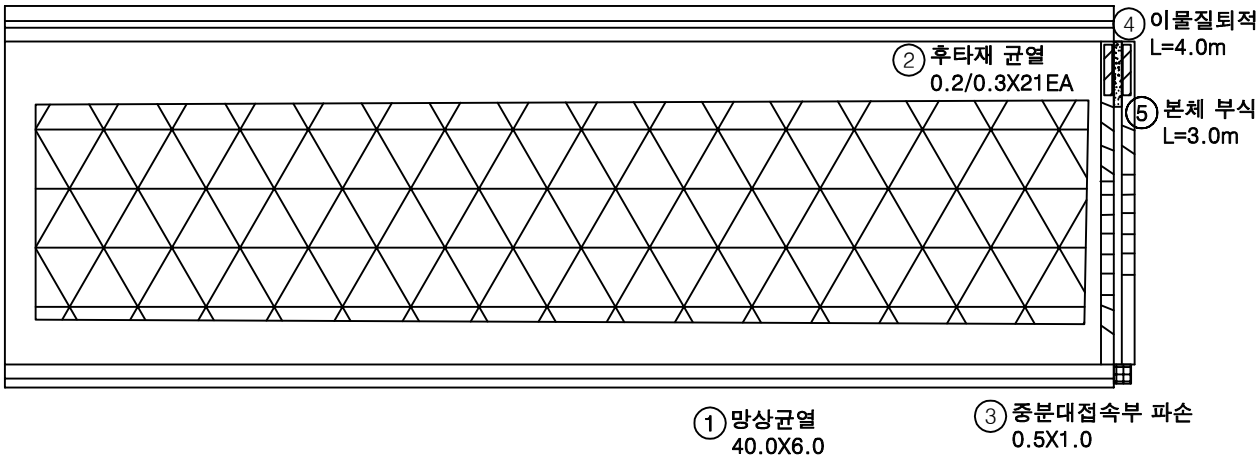
| 번호 | 구분 | 부재 | 손상내용 | 손상현황 | | | | | | 비 고 |
|---|---|---|---|---|---|---|---|---|---|---|
| 1 | 19하 | 교면포장 | 망상균열 | | 40.0 | 6.0 | 240.00 | m <sup>2</sup> | 1 | |
| 2 | 19하 | 신축이음 | 후타재 균열 | 0.2 | 0.3 | | 6.30 | m | 21 | |
| 5 | 23하 | 신축이음 | 본체 부식 | | 3.0 | | 3.00 | m | 1 | |

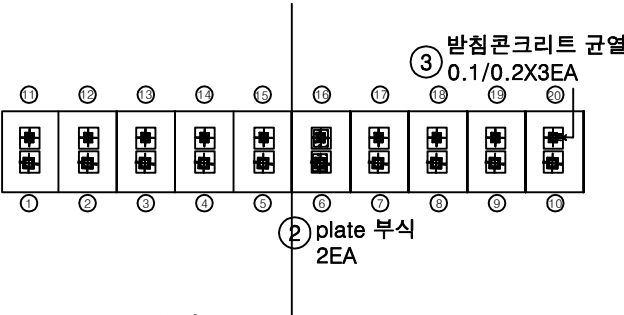
| 번호 | 구분 | 부재 | 손상내용 | 손상현황 | | | | | 비고 |
|---|---|---|---|---|---|---|---|---|---|
| 1 | 19하 | 교각 | 균열(0.3mm미만) | 0.2 | 1.0 | | 1.00 | m | 1 |
| 2 | 19하 | 교량받침 | plate 부식 | | | | 2.00 | EA | 2 |
| 3 | 19하 | 교량받침 | 받침콘크리트 균열 | 0.1 | 0.2 | | 0.60 | m | 3 |

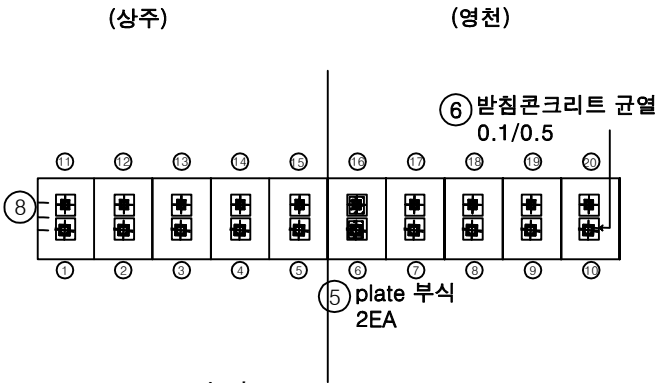
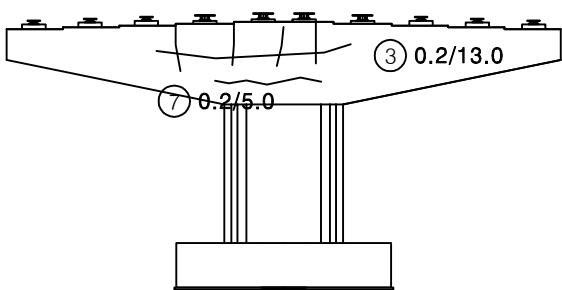
| 도면번호 | 43 |

| 번호 | 구분 | 부재 | 손상내용 | 손상현황 | | | | | 비고 |
|---|---|---|---|---|---|---|---|---|---|
| 1 | 19하 | 교각 | 균열(0.3mm이상) | 0.3 | 1.0 | | 2.00 | m | 2 |
| 2 | 19하 | 교각 | 균열(0.3mm미만) | 0.2 | 1.0 | | 5.00 | m | 5 |
| 3 | 19하 | 교각 | 균열(0.3mm미만) | 0.2 | 13.0 | | 13.0 | m | 1 |
| 4 | 19하 | 교각 | 균열(0.3mm이상) | 0.3 | 0.5 | | 3.50 | m | 7 |
| 5 | 19하 | 교량받침 | plate 부식 | | | | 2.00 | EA | 2 |
| 6 | 19하 | 교량받침 | 받침콘크리트 균열 | 0.1 | 0.5 | | 0.50 | m | 1 |
| 7 | 21하 | 교각 | 균열(0.3mm미만) | 0.2 | 5.0 | | 5.00 | m | 1 |
| 8 | 23하 | 교각 | 균열(0.3mm이상) | 0.3 | 1.0 | | 3.00 | m | 3 |

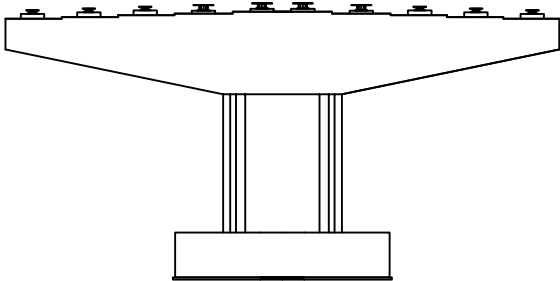
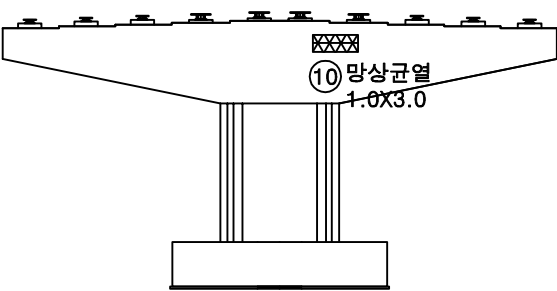
| 번호 | 구분 | 부재 | 손상내용 | 손상현황 | | | | | 비 고 |
|---|---|---|---|---|---|---|---|---|---|
| 1 | 19하 | 교각 | 망상균열 | | 2.0 | 1.0 | 2.00 | m | 1 |
| 2 | 19하 | 교각 | 균열(0.3mm이상) | 0.3 | 2.0 | | 2.00 | m | 1 |
| 4 | 21하 | 교량받침 | plate 부식 | | | | 2.00 | EA | 2 |
| 5 | 21하 | 교량받침 | plate 부식 | | | | 2.00 | EA | 2 |
| 6 | 23하 | 교각 | 균열(0.3mm이상) | 0.3 | 1.0 | | 7.00 | m | 7 |

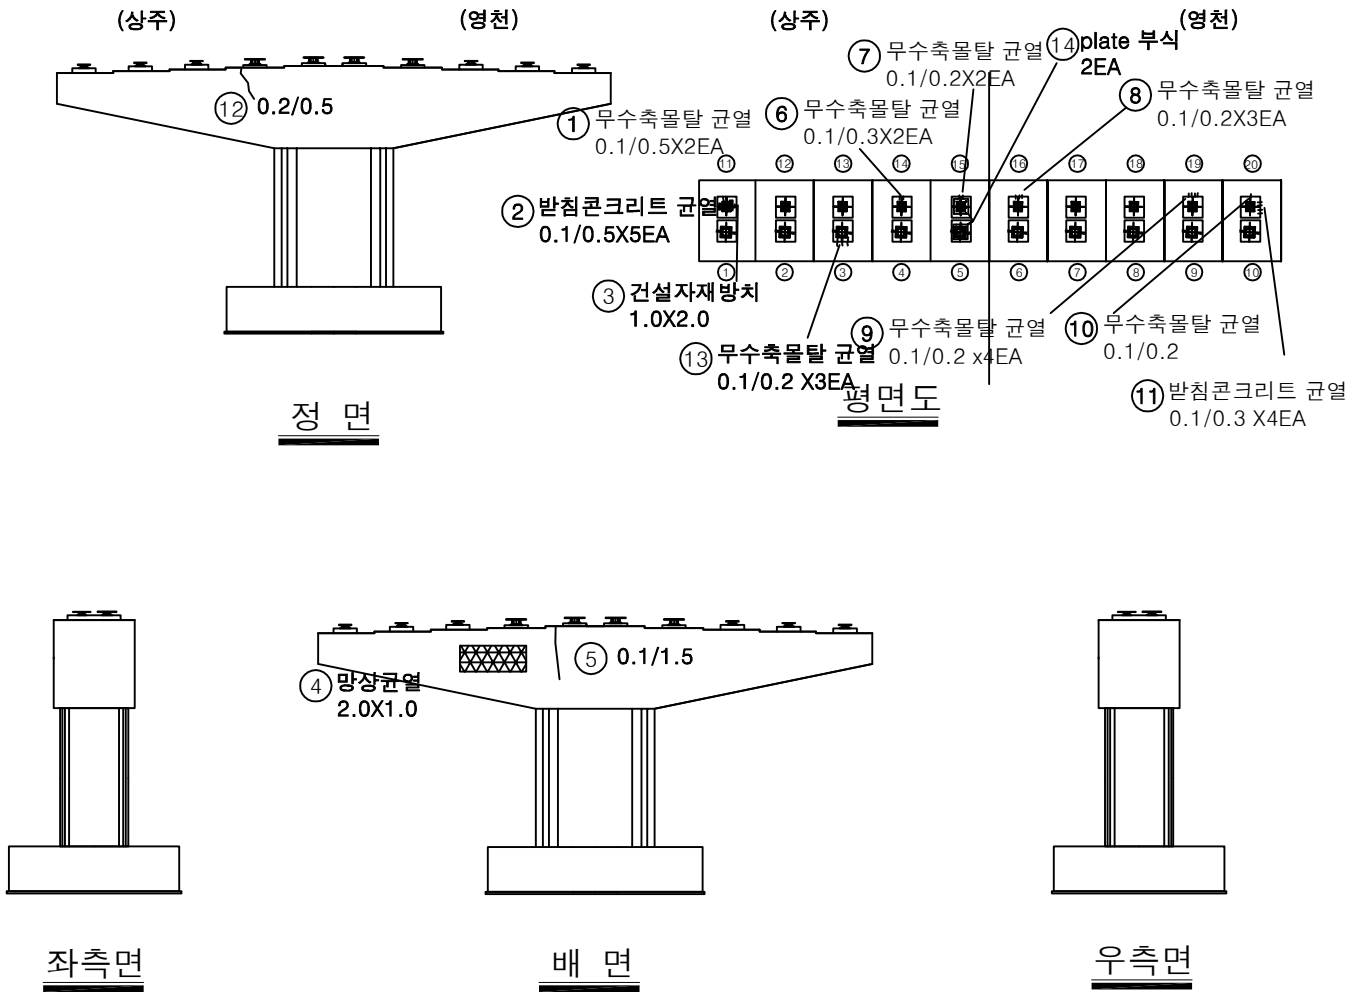
| 도면번호 | 46 |

| 번호 | 구분 | 부재 | 손상내용 | 손상현황 | | | | | | 비 고 |
|---|---|---|---|---|---|---|---|---|---|---|
| 1 | 19하 | 교량받침 | 무수축물탈 균열 | 0.1 | 0.5 | | 1.00 | m | 2 | |
| 2 | 19하 | 교량받침 | 받침콘크리트 균열 | 0.1 | 0.5 | | 2.50 | m | 5 | |
| 4 | 19하 | 교각 | 망상균열 | | 2.0 | 1.0 | 2.00 | m <sup>2</sup> | 1 | |
| 5 | 19하 | 교각 | 균열(0.3mm미만) | 0.1 | 1.5 | | 1.50 | m | 1 | |
| 6 | 21하 | 교량받침 | 무수축물탈 균열 | 0.1 | 0.3 | | 0.60 | m | 2 | |
| 11 | 21하 | 교량받침 | 받침콘크리트 균열 | 0.1 | 0.3 | | 1.20 | m | 4 | |
| 12 | 23하 | 교각 | 균열(0.3mm미만) | 0.2 | 0.5 | | 0.50 | m | 1 | |
| 13 | 23하 | 교량받침 | 무수축물탈 균열 | 0.1 | 0.2 | | 0.60 | m | 3 | |
| 14 | 23하 | 교량받침 | plate 부식 | | | | 2.00 | EA | 2 | |
