상주영천고속도로 2024~2025년 시설물 안전점검 용역  
(2024년 상반기 정기안전점검)

# 외 관 조 사 망 도

고현천교

2024.06

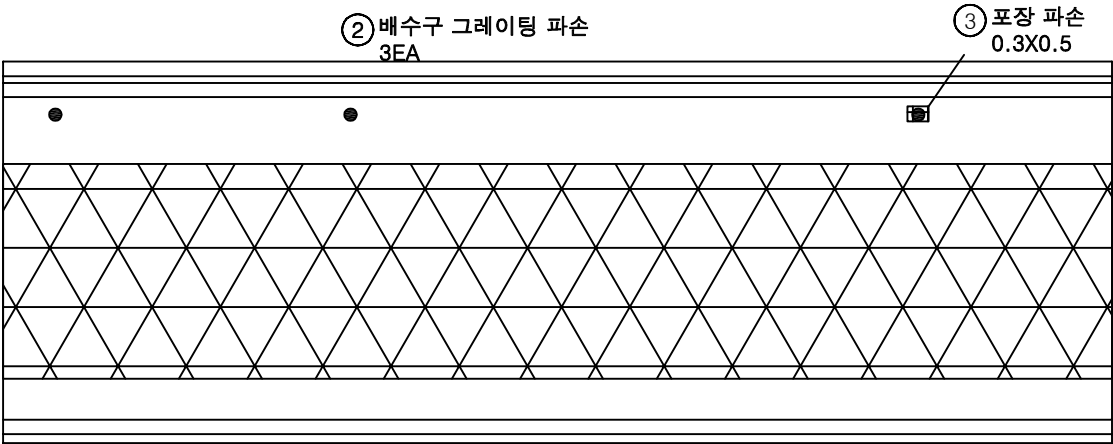
| 번호 | 구분 | 부재 | 손상내용 | 손상현황 | | | | | | 비 고 |
|---|---|---|---|---|---|---|---|---|---|---|
| 1 | 19하 | 교면포장 | 망상균열 | | 40.0 | 6.0 | 240.00 | m <sup>2</sup> | 1 | |

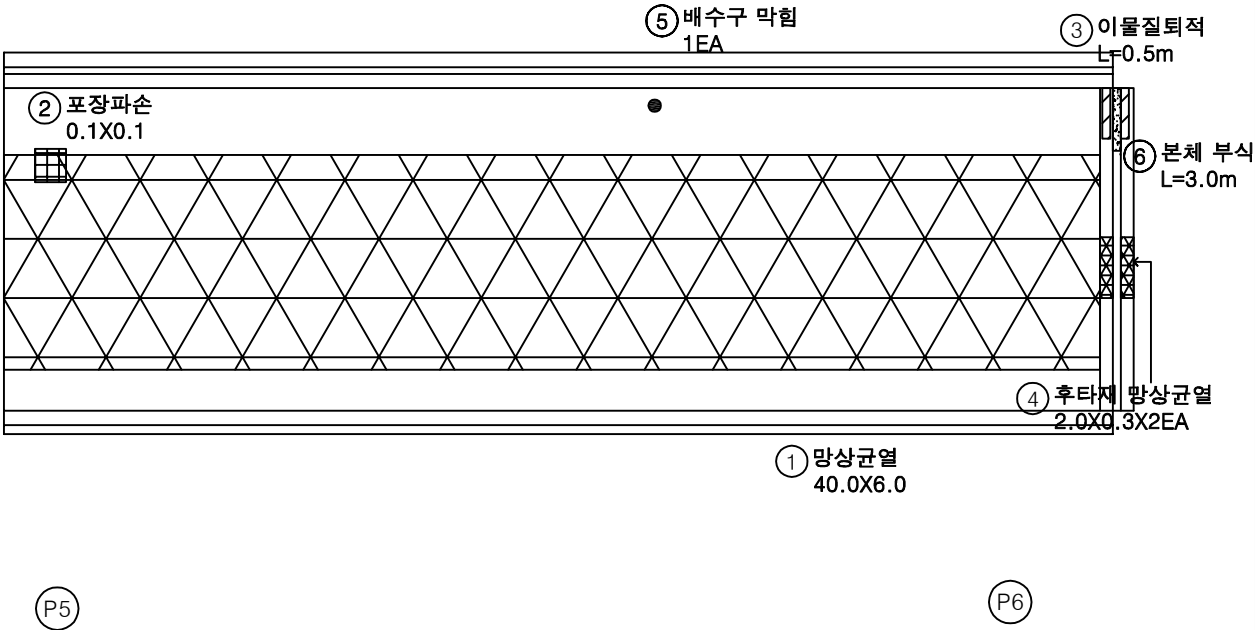
| 번호 | 구분 | 부재 | 손상내용 | 손상현황 | | | | | | 비 고 |
|---|---|---|---|---|---|---|---|---|---|---|
| 1 | 19하 | 교면포장 | 망상균열 | | 40.0 | 6.0 | 240.00 | m <sup>2</sup> | 1 | |
| 4 | 19하 | 신축이음 | 후타재 망상균열 | | 2.0 | 0.3 | 1.20 | m <sup>2</sup> | 2 | |
| 6 | 23하 | 신축이음 | 본체 부식 | | 3.0 | | 3.00 | m | 1 | |

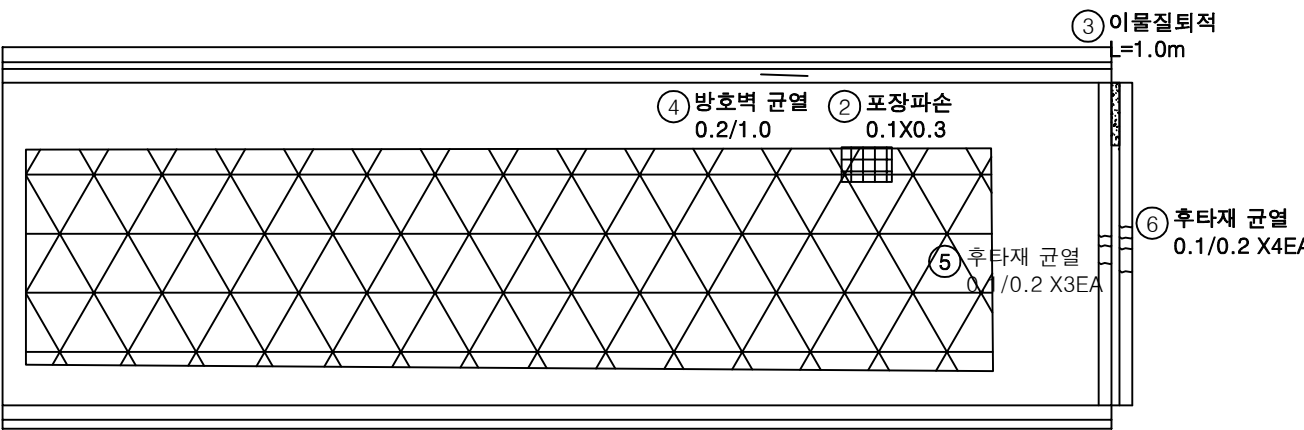
| 번호 | 구분 | 부재 | 손상내용 | 손상현황 | | | | | | 비 고 |
|---|---|---|---|---|---|---|---|---|---|---|
| 1 | 19하 | 교면포장 | 망상균열 | | 40.0 | 6.0 | 240.00 | m <sup>2</sup> | 1 | |
| 4 | 19하 | 방호벽 | 방호벽 균열 | 0.2 | 1.0 | | 1.00 | m | 1 | |
| 5 | 21하 | 신축이음 | 후타재 균열 | 0.1 | 0.2 | | 0.60 | m | 3 | |
| 6 | 21하 | 신축이음 | 후타재 균열 | 0.1 | 0.2 | | 0.80 | m | 4 | |

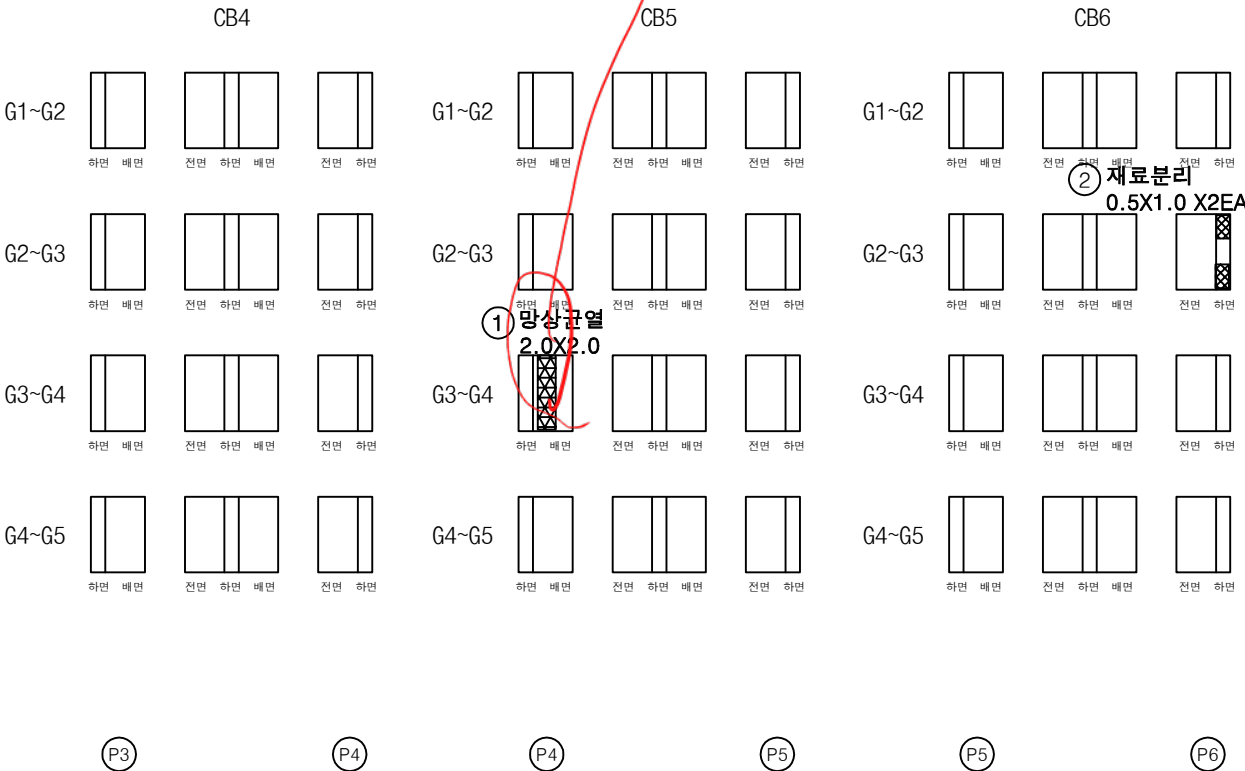
| 번호 | 구분 | 부재 | 손상내용 | 손상현황 | | | | | 비고 |
|---|---|---|---|---|---|---|---|---|---|
| 1 | 19하 | 가로보 | 망상균열 | | 2.0 | 2.0 | 4.00 | m <sup>2</sup> | 1 |

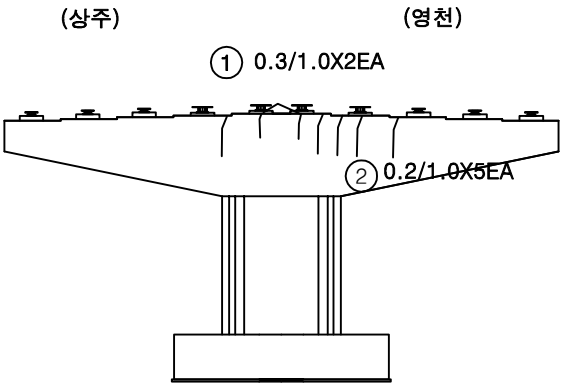
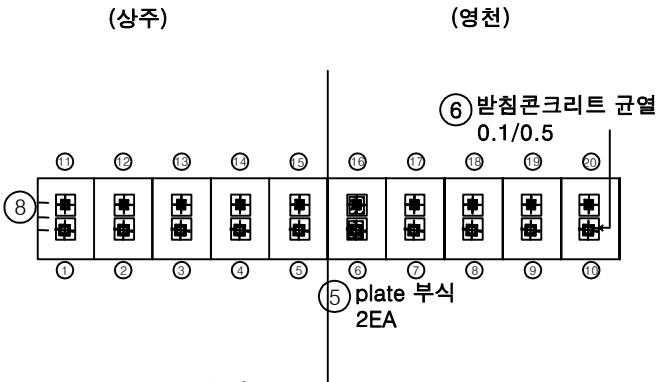
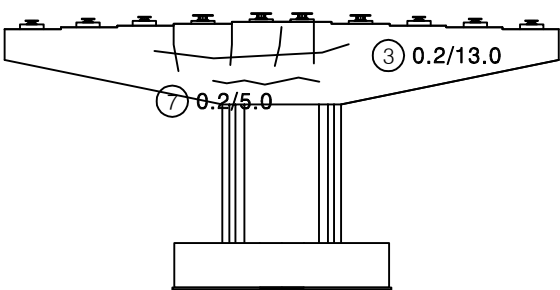
| 번호 | 구분 | 부재 | 손상내용 | 손상현황 | | | | | 비고 |
|---|---|---|---|---|---|---|---|---|---|
| 1 | 19하 | 교각 | 균열(0.3mm이상) | 0.3 | 1.0 | | 2.00 | m | 2 |
| 2 | 19하 | 교각 | 균열(0.3mm미만) | 0.2 | 1.0 | | 5.00 | m | 5 |
| 3 | 19하 | 교각 | 균열(0.3mm미만) | 0.2 | 13.0 | | 13.0 | m | 1 |
| 4 | 19하 | 교각 | 균열(0.3mm이상) | 0.3 | 0.5 | | 3.50 | m | 7 |
| 5 | 19하 | 교량받침 | plate 부식 | | | | 2.00 | EA | 2 |
| 6 | 19하 | 교량받침 | 받침콘크리트 균열 | 0.1 | 0.5 | | 0.50 | m | 1 |
| 7 | 21하 | 교각 | 균열(0.3mm미만) | 0.2 | 5.0 | | 5.00 | m | 1 |
| 8 | 23하 | 교각 | 균열(0.3mm이상) | 0.3 | 1.0 | | 3.00 | m | 3 |

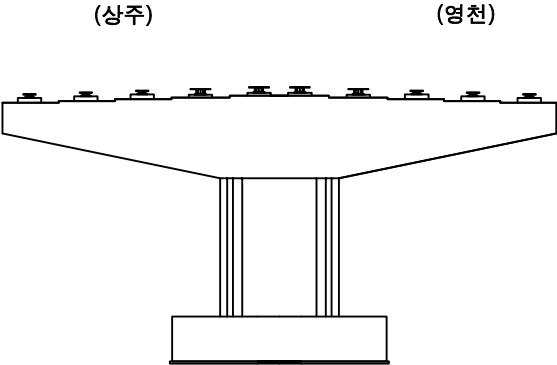
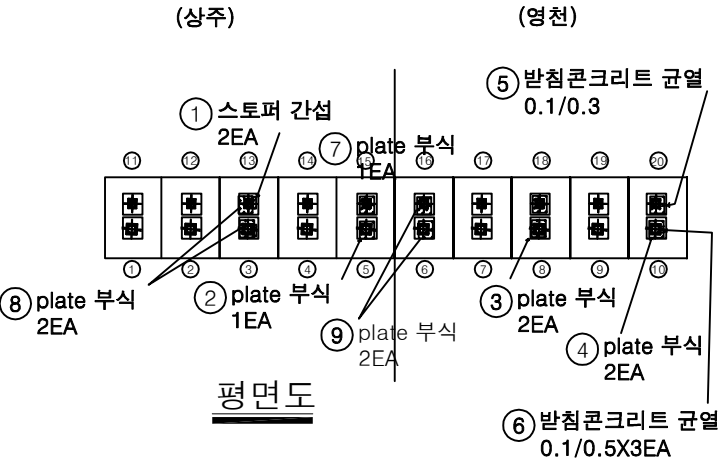
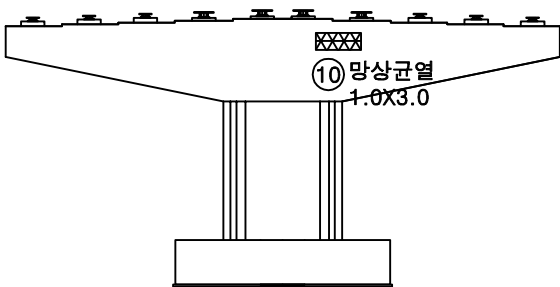
| 번호 | 구분 | 부재 | 손상내용 | 손상현황 | | | | | 비고 |
|---|---|---|---|---|---|---|---|---|---|
| 2 | 19하 | 교량발침 | plate 부식 | | | | 1.00 | EA | 1 |
| 3 | 19하 | 교량발침 | plate 부식 | | | | 2.00 | EA | 2 |
| 4 | 19하 | 교량발침 | plate 부식 | | | | 2.00 | EA | 2 |
| 5 | 19하 | 교량발침 | 받침콘크리트 균열 0.1/0.3 | 0.1 | 0.3 | | 0.30 | m | 1 |
| 6 | 19하 | 교량발침 | 받침콘크리트 균열 0.1/0.5 | 0.1 | 0.5 | | 1.50 | m | 3 |
| 7 | 21하 | 교량발침 | plate 부식 | | | | 1.00 | EA | 1 |
| 8 | 21하 | 교량발침 | plate 부식 | | | | 2.00 | EA | 2 |
| 9 | 21하 | 교량발침 | plate 부식 | | | | 2.00 | EA | 2 |
| 10 | 23하 | 교각 | 망상균열 | | 1.0 | 3.0 | 3.00 | m | 1 |
