상주영천고속도로 2024~2025년 시설물 안전점검 용역  
(2024년 상반기 정기안전점검)

# 외 관 조 사 망 도

고현천교

2024.06

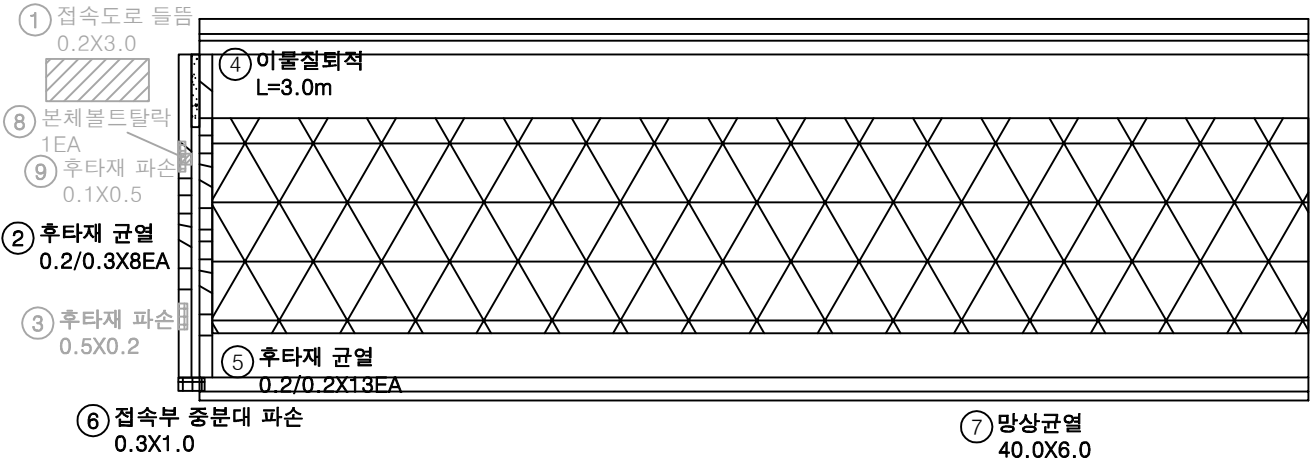
A1

① 망상균열  
40.0X6.0

| 번호 | 구분 | 부재 | 손상내용 | 손상현황 | | | | | | 비 고 |
|---|---|---|---|---|---|---|---|---|---|---|
| 1 | 19하 | 교면 포장 | 망상균열 | | 40.0 | 6.0 | 240.00 | m <sup>2</sup> | 1 | |

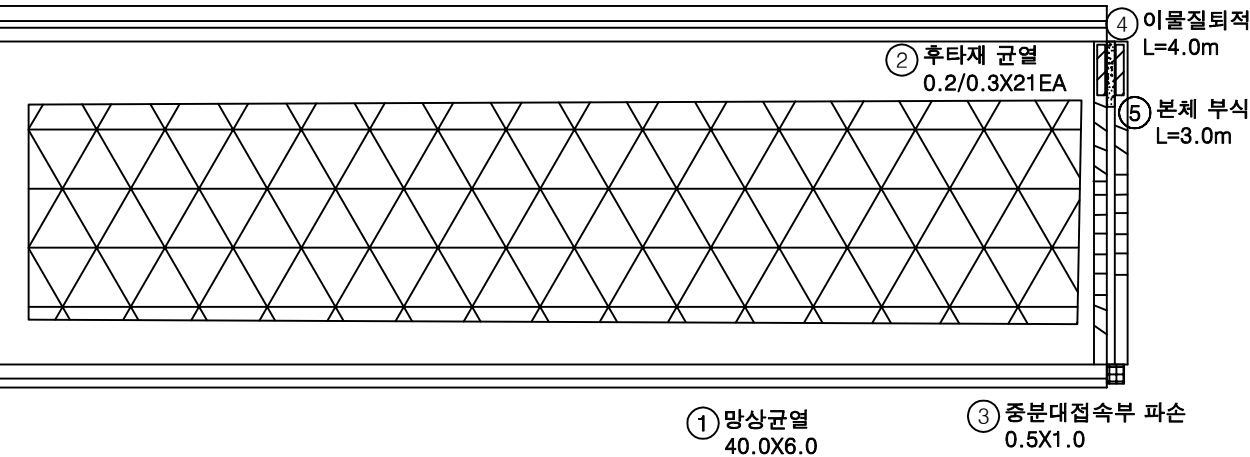
P11

| 번호 | 구분 | 부재 | 손상내용 | 손상현황 | | | | | | 비 고 |
|---|---|---|---|---|---|---|---|---|---|---|
| 1 | 19하 | 교면포장 | 망상균열 | | 40.0 | 6.0 | 240.00 | m <sup>2</sup> | 1 | |
| 2 | 19하 | 신축이음 | 후타재 균열 | 0.2 | 0.3 | | 6.30 | m | 21 | |
| 5 | 23하 | 신축이음 | 본체 부식 | | 3.0 | | 3.00 | m | 1 | |

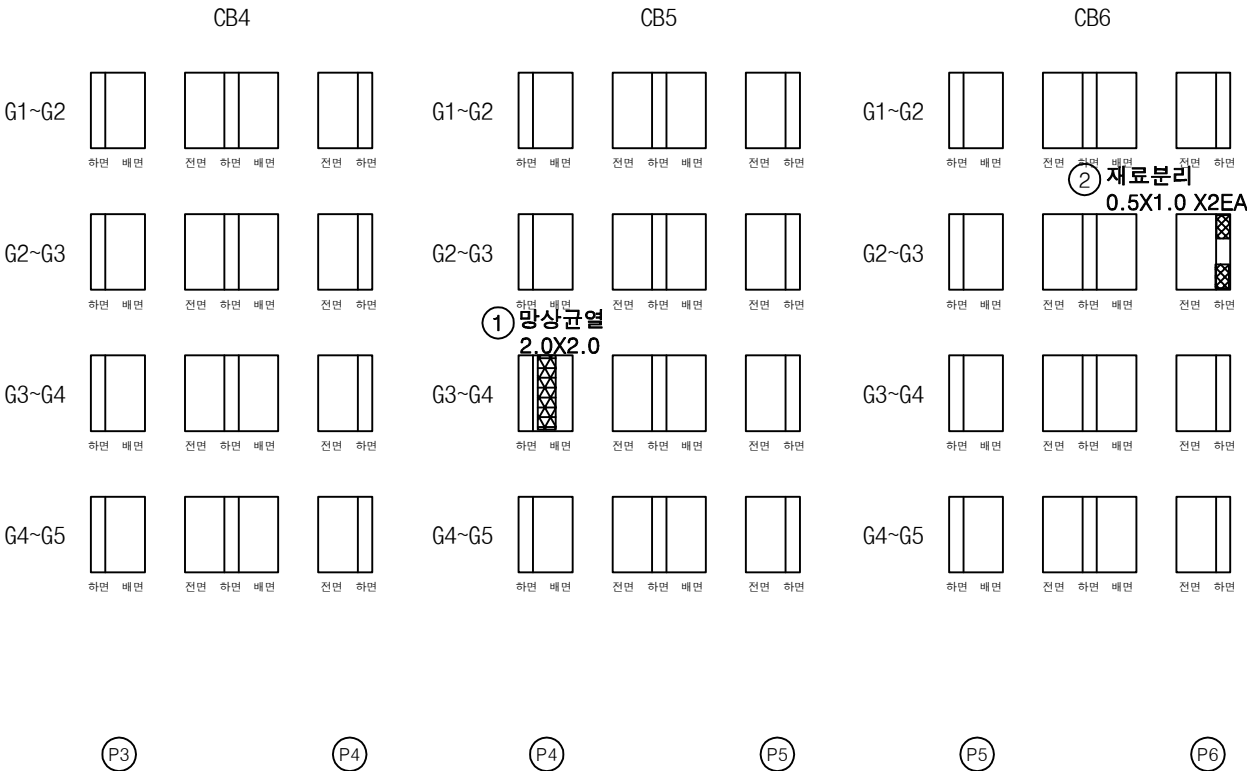
영천 방향

| 번호 | 구분 | 부재 | 손상내용 | 손상현황 | | | | | | 비 고 |
|---|---|---|---|---|---|---|---|---|---|---|
| 1 | 19하 | 가로보 | 광상균열 | | 2.0 | 2.0 | 4.00 | m <sup>2</sup> | 1 | |

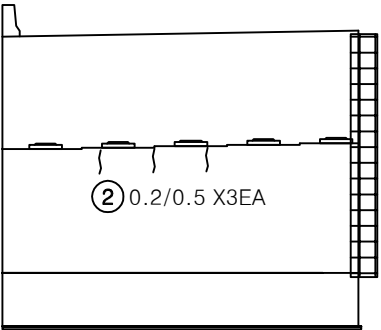
날개벽

① 실란트 파손  
L=5.0m

② 0.2/0.5 X3EA

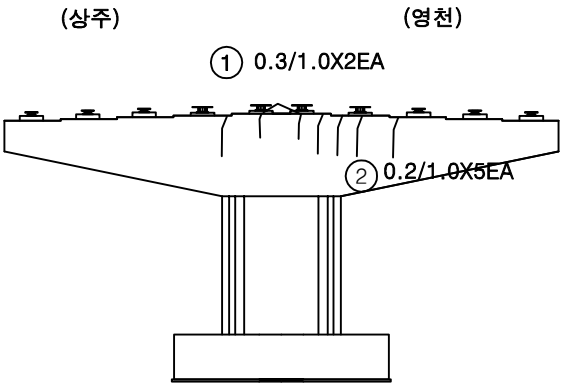
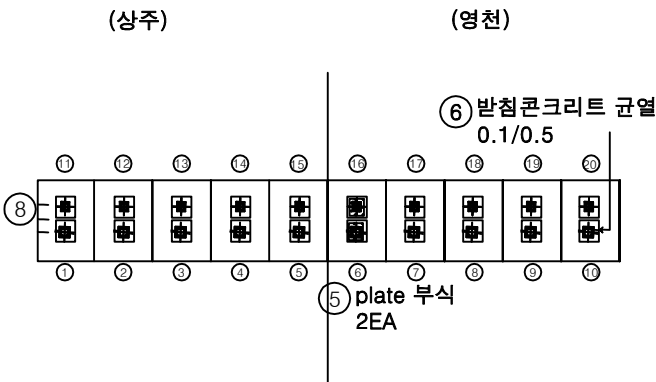
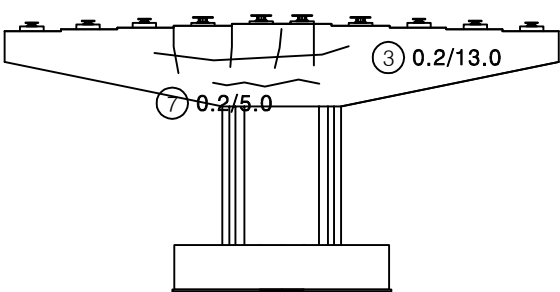
| 번호 | 구분 | 부재 | 손상내용 | 손상현황 | | | | | 비고 |
|---|---|---|---|---|---|---|---|---|---|
| 1 | 19하 | 교각 | 균열(0.3mm이상) | 0.3 | 1.0 | | 2.00 | m | 2 |
| 2 | 19하 | 교각 | 균열(0.3mm미만) | 0.2 | 1.0 | | 5.00 | m | 5 |
| 3 | 19하 | 교각 | 균열(0.3mm미만) | 0.2 | 13.0 | | 13.0 | m | 1 |
| 4 | 19하 | 교각 | 균열(0.3mm이상) | 0.3 | 0.5 | | 3.50 | m | 7 |
| 5 | 19하 | 교량받침 | plate 부식 | | | | 2.00 | EA | 2 |
| 6 | 19하 | 교량받침 | 받침콘크리트 균열 | 0.1 | 0.5 | | 0.50 | m | 1 |
| 7 | 21하 | 교각 | 균열(0.3mm미만) | 0.2 | 5.0 | | 5.00 | m | 1 |
| 8 | 23하 | 교각 | 균열(0.3mm이상) | 0.3 | 1.0 | | 3.00 | m | 3 |

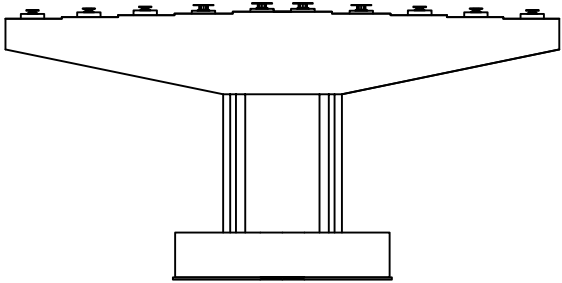
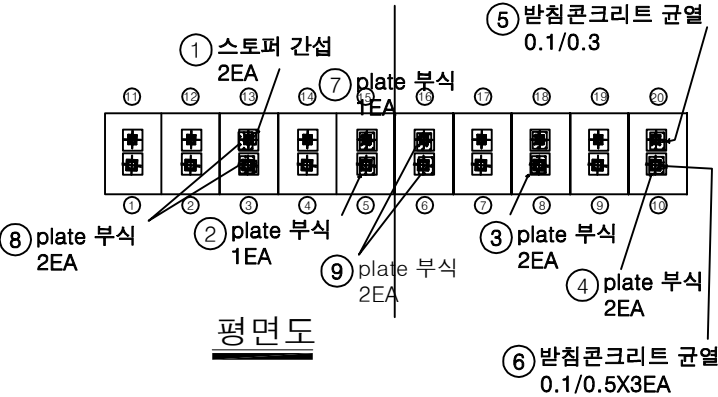
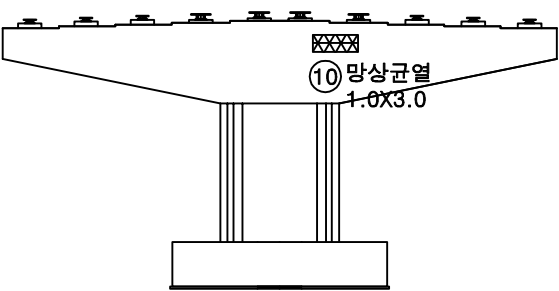
| 번호 | 구분 | 부재 | 손상내용 | 손상현황 | | | | | 비 고 |
|---|---|---|---|---|---|---|---|---|---|
| 1 | 19하 | 교각 | 망상균열 | | 2.0 | 1.0 | 2.00 | m | 1 |
| 2 | 19하 | 교각 | 균열(0.3mm이상) | 0.3 | 2.0 | | 2.00 | m | 1 |
| 4 | 21하 | 교량받침 | plate 부식 | | | | 2.00 | EA | 2 |
| 5 | 21하 | 교량받침 | plate 부식 | | | | 2.00 | EA | 2 |
| 6 | 23하 | 교각 | 균열(0.3mm이상) | 0.3 | 1.0 | | 7.00 | m | 7 |

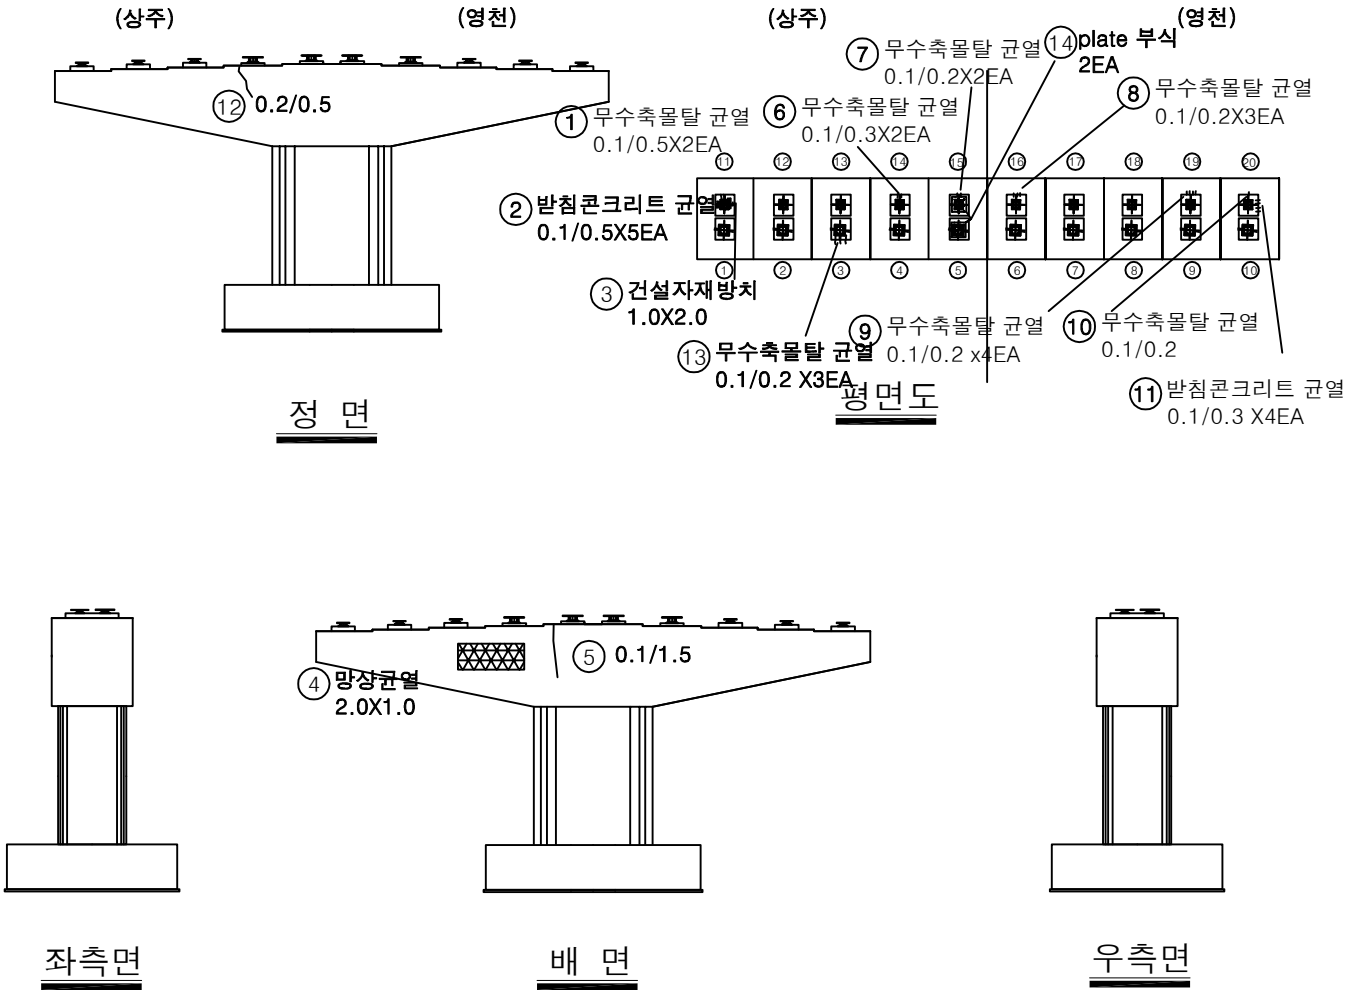
| 번호 | 구분 | 부재 | 손상내용 | 손상현황 | | | | | | 비 고 |
|---|---|---|---|---|---|---|---|---|---|---|
| 1 | 19하 | 교량받침 | 무수축물탈 균열 | 0.1 | 0.5 | | 1.00 | m | 2 | |
| 2 | 19하 | 교량받침 | 받침콘크리트 균열 | 0.1 | 0.5 | | 2.50 | m | 5 | |
| 4 | 19하 | 교각 | 망상균열 | | 2.0 | 1.0 | 2.00 | m <sup>2</sup> | 1 | |
