상주영천고속도로 2024~2025년 시설물 안전점검 용역  
(2024년 상반기 정기안전점검)

# 외 관 조 사 망 도

도림천교

2024.06

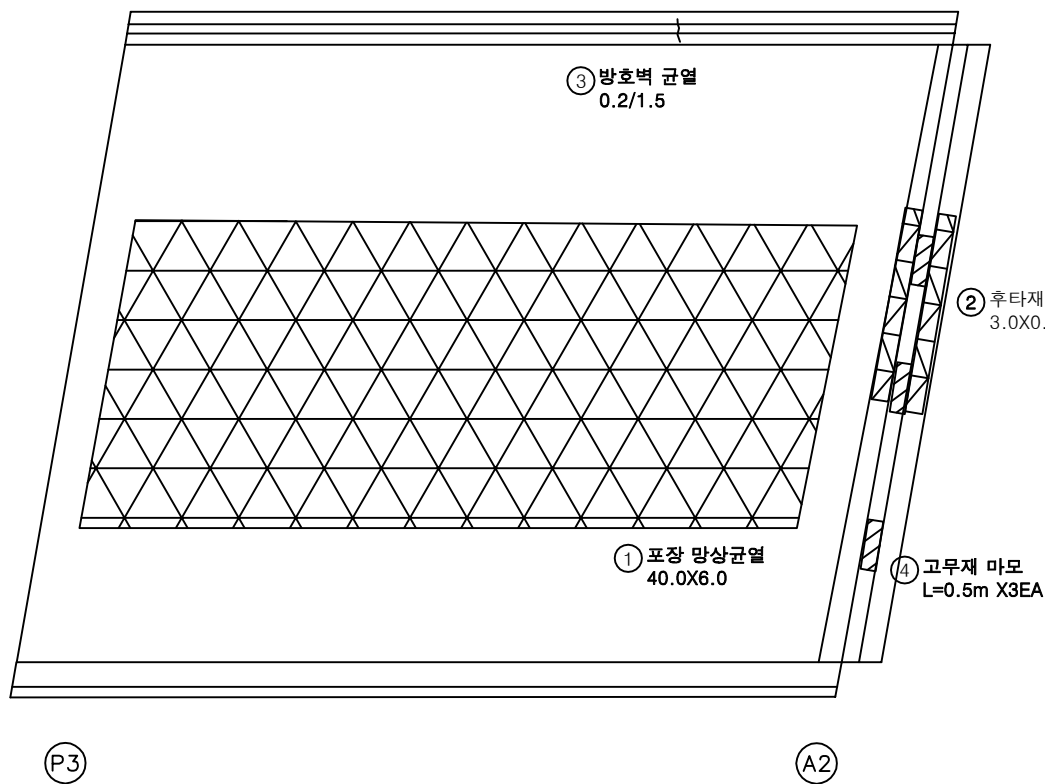
영천방향

| 번호 | 구분 | 부재 | 손상내용 | 손상현황 | | | | | | 비고 |
|---|---|---|---|---|---|---|---|---|---|---|
| 1 | 19하 | 교면포장 | 포장 망상균열 | | 40.0 | 6.0 | 240.00 | m <sup>2</sup> | 1 | |
| 2 | 19하 | 신속이음 | 후타재 망상균열 | | 3.0 | 0.5 | 1.50 | m <sup>2</sup> | 1 | |
| 3 | 21하 | 방호벽 | 방호벽 균열 | 0.2 | 1.5 | | 1.50 | m | 1 | |
