상주영천고속도로 2024~2025년 시설물 안전점검 용역  
(2024년 상반기 정기안전점검)

# 외 관 조 사 망 도

도림천교

2024.06

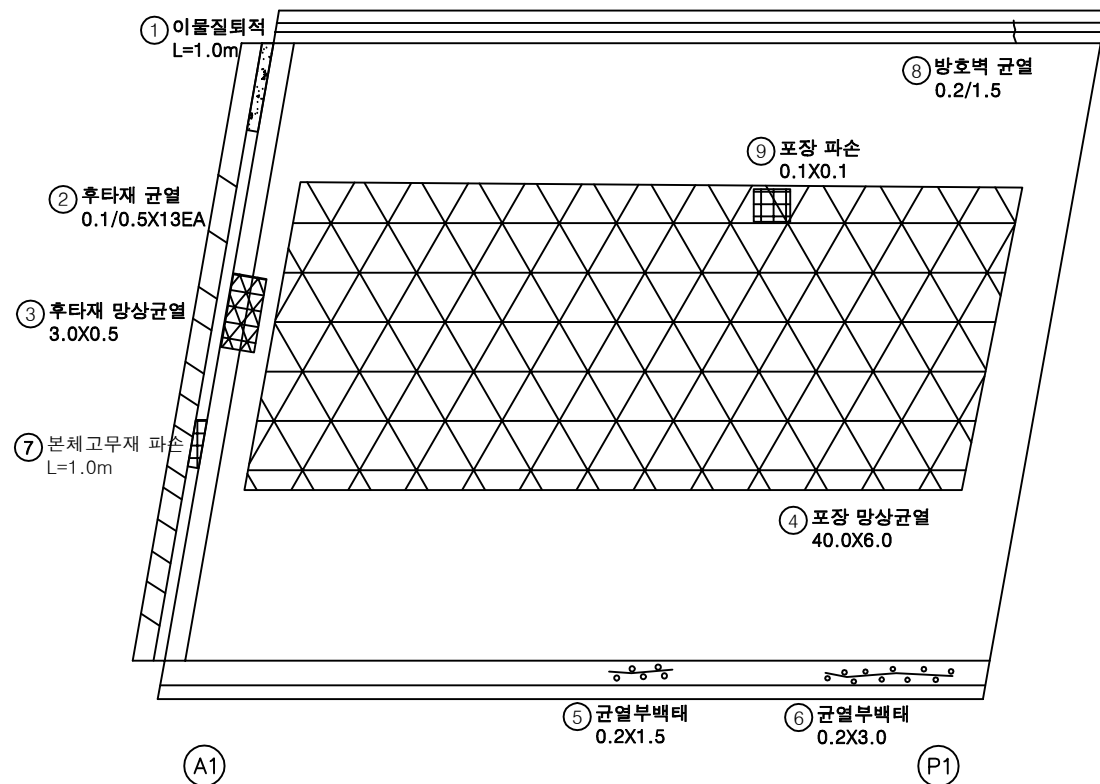
ID : 도림천교 슬래브상면 S1 (상주방향)

| 번호 | 구분 | 부재 | 손상내용 | 손상현황 | | | | | | 비고 |
|---|---|---|---|---|---|---|---|---|---|---|
| 1 | 19하 | 교면포장 | 포장 망상균열 | | 40.0 | 6.0 | 240.00 | m <sup>2</sup> | 1 | |
| 4 | 21하 | 방호벽 | 방호벽 균열 | 0.2 | 1.5 | | 1.50 | m | 1 | |
| 5 | 21하 | 신속이음 | 후타재 망상균열 | | 0.4 | 5.0 | 2.00 | m <sup>2</sup> | 1 | |

① 포장 망상균열  
40.0X6.0

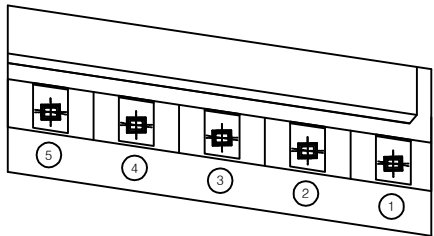
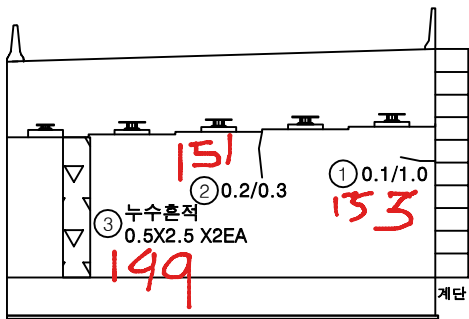
| 번호 | 구분 | 부재 | 손상내용 | 손상현황 | | | | | | 비고 |
|---|---|---|---|---|---|---|---|---|---|---|
| 1 | 19하 | 교대 | 균열(0.3mm미만) | 0.1 | 1.0 | | 1.00 | m | 1 | |
| 2 | 21하 | 교대 | 균열(0.3mm미만) | 0.2 | 0.3 | | 0.30 | m | 1 | |
| 3 | 23하 | 교대 | 누수흔적 | | 0.5 | 2.5 | 2.50 | m <sup>2</sup> | 2 | |

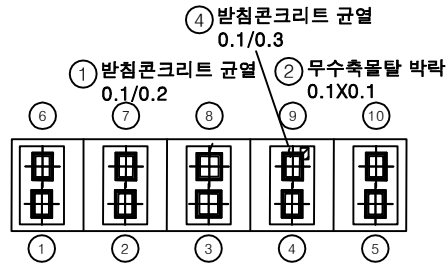
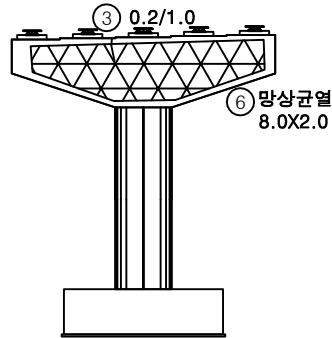
| 번호 | 구분 | 부재 | 손상내용 | 손상현황 | | | | | 비고 |
|---|---|---|---|---|---|---|---|---|---|
| 1 | 19하 | 교량받침 | 받침콘크리트 균열 | 0.1 | 0.2 | | 0.20 | m | 1 |
| 3 | 19하 | 교각 | 균열(0.3mm미만) | 0.2 | 1.0 | | 1.00 | m | 1 |
| 4 | 21하 | 교량받침 | 받침콘크리트 균열 | 0.1 | 0.3 | | 0.30 | m | 1 |
| 5 | 23하 | 교각 | 균열부백태 | | 0.2 | 0.5 | 0.10 | m² | 1 |
| 6 | 23하 | 교각 | 망상균열 | 8.0 | 2.0 | | 16.00 | m² | 1 |
