상주영천고속도로 2024~2025년 시설물 안전점검 용역  
(2024년 상반기 정기안전점검)

# 외 관 조 사 망 도

군위터널(상주방향)

2024.06

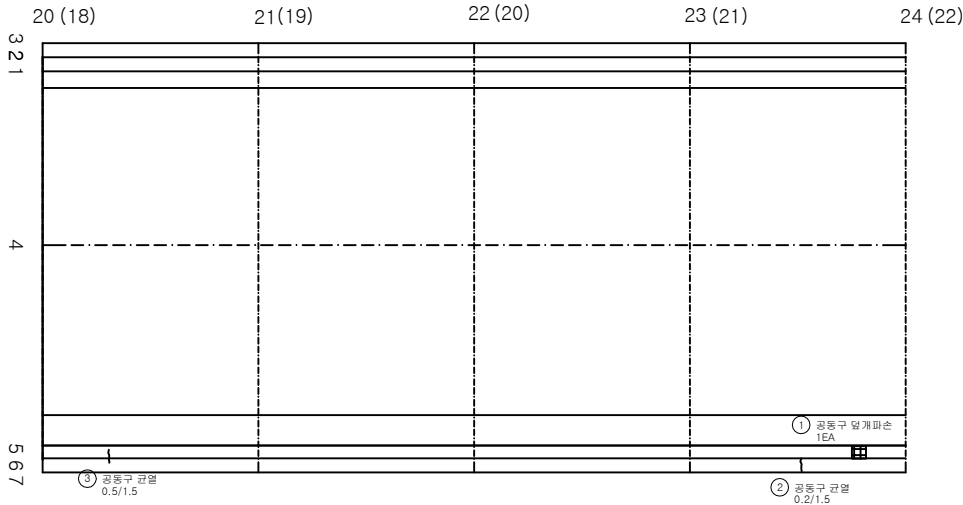
| 부식 | 좌굴, 변형 | 기 타 | 도 면 번호<br>006 |

| 번 호 | 발 생 연 도 | 부 재 | 손 상 내 용 | 손 상 현 황 | | | | | | | 비 고 |
|---|---|---|---|---|---|---|---|---|---|---|---|
| 1 | 19하 | 포장 | 포장 균열 | | 1.0 | | 1.00 | m | 1 | 1.00 | |
| 2 | 20상 | 포장 | 포장 표면마모 | | 15.0 | 7.0 | 105.00 | m <sup>2</sup> | 1 | 105.00 | |
| 3 | 20상 | 포장 | 포장 파손 | | 0.2 | 0.2 | 0.04 | m <sup>2</sup> | 1 | 0.04 | |
| 4 | 19하 | 공동구 | 공동구 덮개파손 | | | | 1.00 | EA | 1 | 1.00 | 21'하 보수 |
| 5 | 19하 | 공동구 | 공동구 덮개열림 | | | | 1.00 | EA | 1 | 1.00 | 21'하 보수 |
| 6 | 20상 | 공동구 | 공동구 균열 | 0.2 | 1.5 | | 1.50 | m | 1 | 1.50 | |
| 7 | 20상 | 공동구 | 공동구 재균열 | 0.5 | 1.5 | | 1.50 | m | 1 | 1.50 | |
