상주영천고속도로 2024~2025년 시설물 안전점검 용역  
(2024년 상반기 정기안전점검)

# 외 관 조 사 망 도

군위터널(영천방향)

2024.06

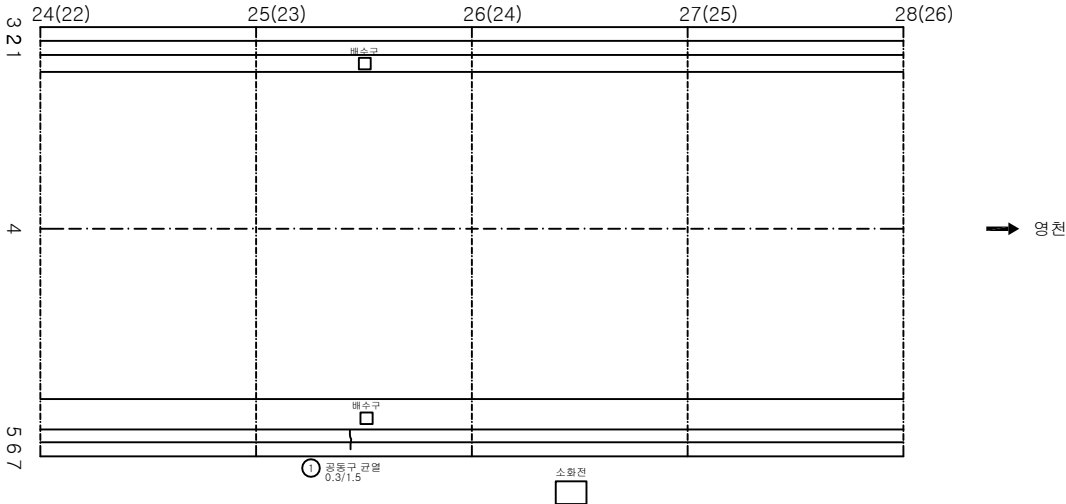
| 부식 | 좌굴, 변형 | 기 타 | 도 면 번 호<br>007 |

| 번호 | 발생<br>년도 | 부재 | 손상내용 | 손상현황 | | | | | | 비고 | |
|---|---|---|---|---|---|---|---|---|---|---|---|
| 1 | 21하 | 공동구 | 공동구 균열 | 0.3 | 1.5 | | 1.50 | m | 1 | 1.50 | |

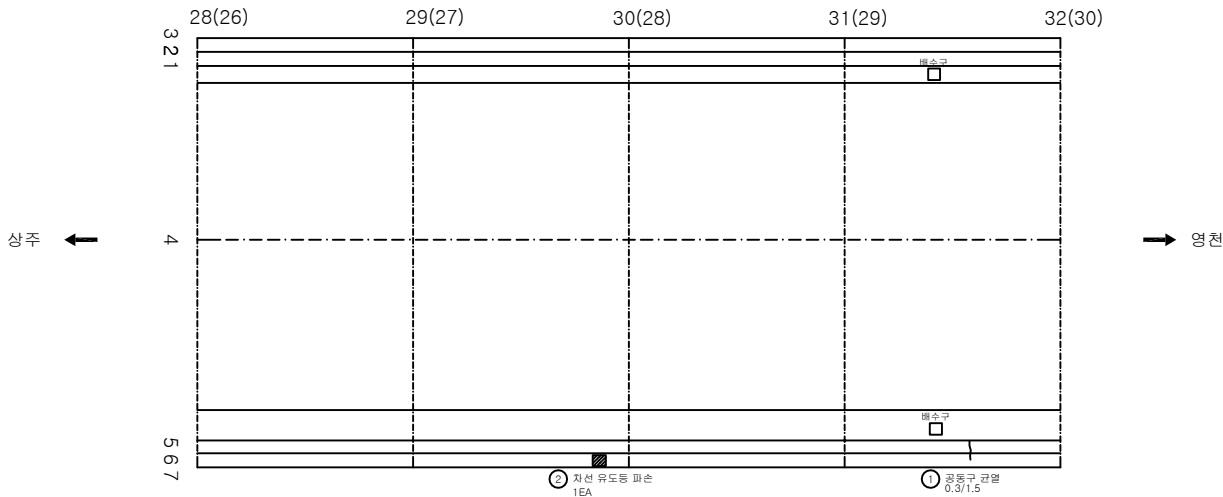
| 부식 | 좌굴, 변형 | 기 타 | 도 면 번 호<br>008 |

| 번 호 | 발 생 연 도 | 부 재 | 손 상 내 용 | 손 상 현 황 | | | | | | | 비 고 |
|---|---|---|---|---|---|---|---|---|---|---|---|
| 1 | 21하 | 공동구 | 공동구 균열 | 0.3 | 1.5 | | 1.50 | m | 1 | 1.50 | |

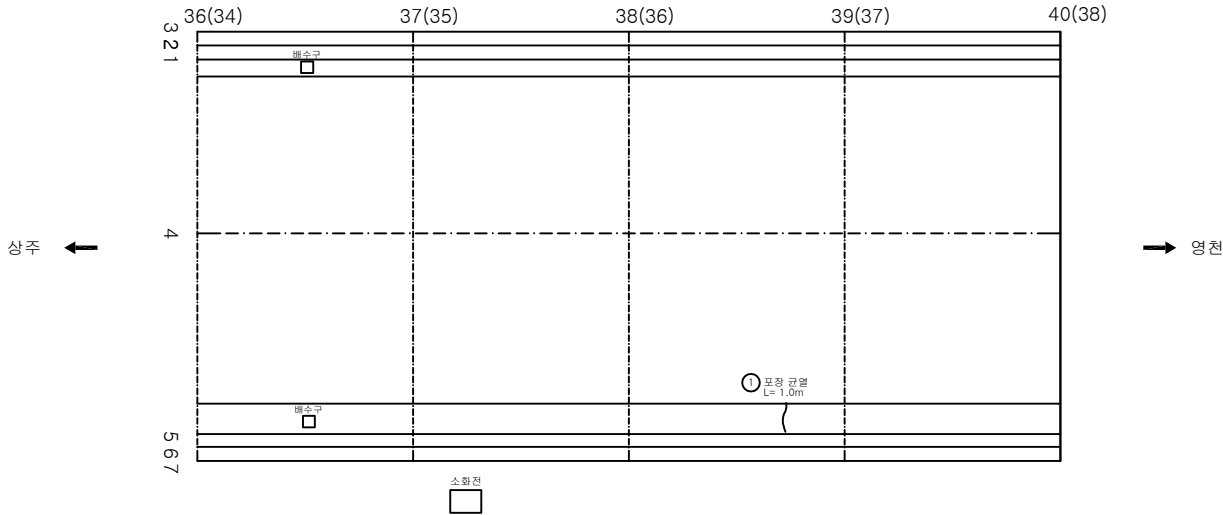
| 번호 | 발생<br>년도 | 부재 | 손상내용 | 손상현황 | | | | | | | 비고 |
|---|---|---|---|---|---|---|---|---|---|---|---|
| 1 | 1954 | 포장 | 포장 균열 | | 1.0 | | 1.00 | m | 1 | 1.00 | |

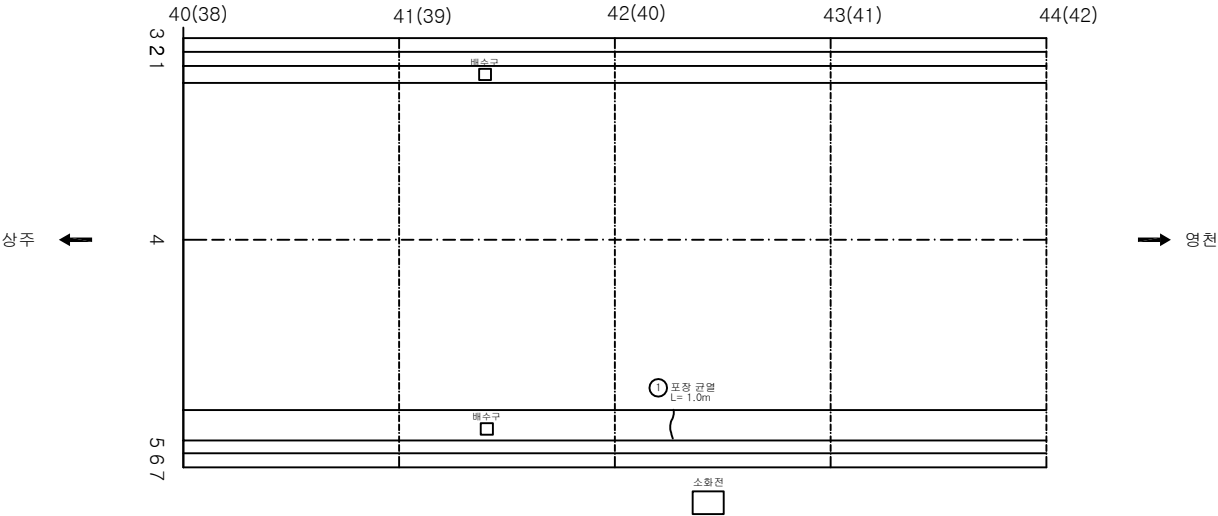
| 번호 | 발생<br>년도 | 부재 | 손상내용 | 손상현황 | | | | | | | 비 고 |
|---|---|---|---|---|---|---|---|---|---|---|---|
| 1 | 19하 | 포장 | 포장 균열 | | 1.0 | | 1.00 | m | 1 | 1.00 | |

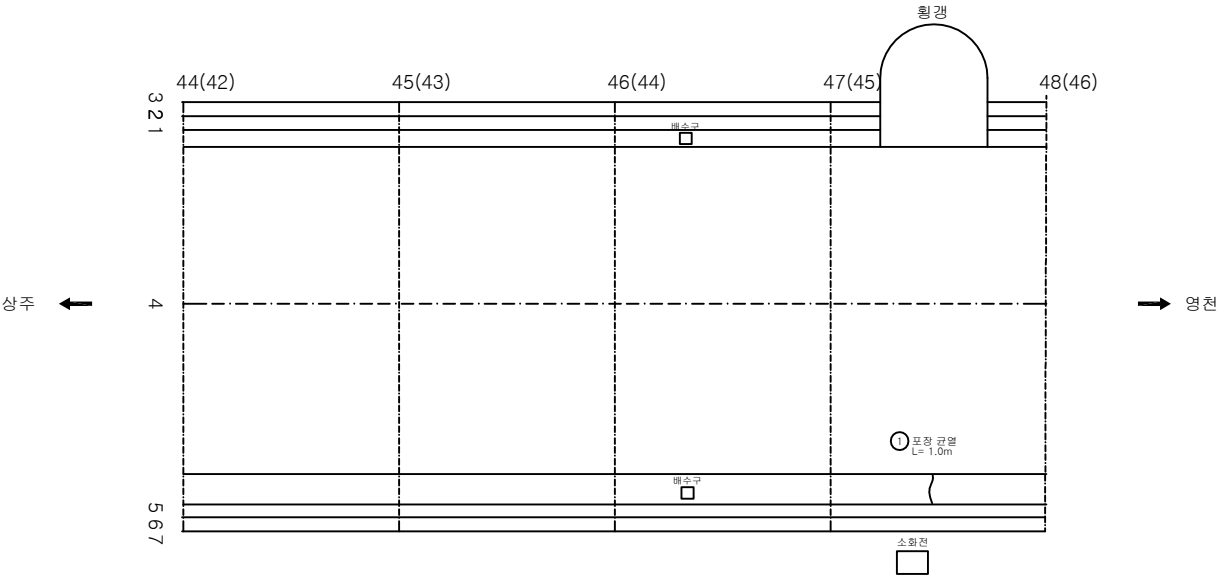
| 번호 | 발생<br>년도 | 부재 | 손상내용 | 손상현황 | | | | | | | 비 고 |
|---|---|---|---|---|---|---|---|---|---|---|---|
| 1 | 20상 | 포장 | 포장 균열 | | 1.0 | | 1.00 | m | 1 | 1.00 | |

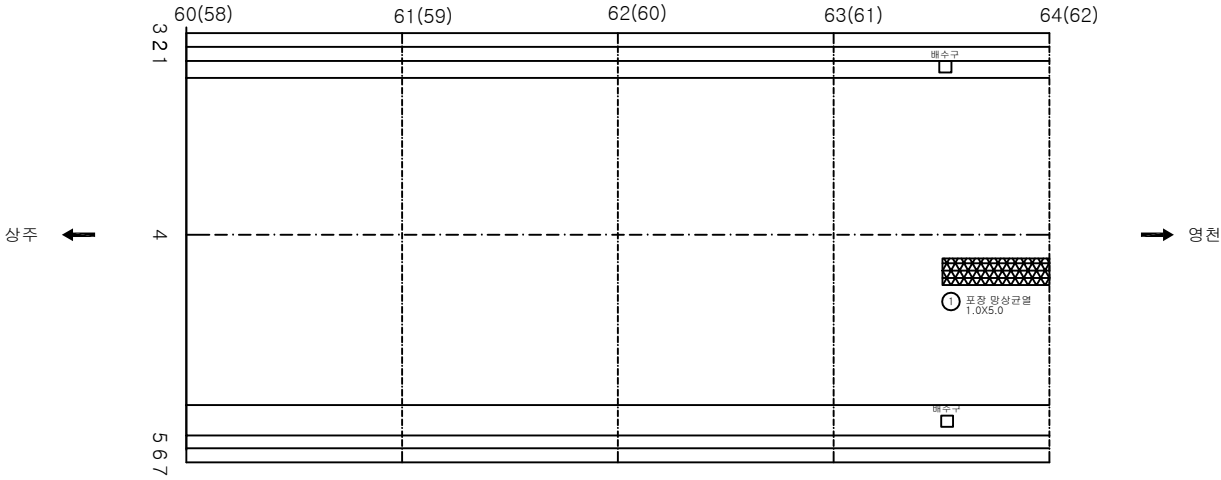
| 번호 | 발생<br>년도 | 부재 | 손상내용 | 손상현황 | | | | | | | 비 고 |
|---|---|---|---|---|---|---|---|---|---|---|---|
| 1 | 19하 | 포장 | 포장 망상균열 | | 1.0 | 5.0 | 5.00 | m <sup>2</sup> | 1 | 5.00 | |
