상주영천고속도로 2024~2025년 시설물 안전점검 용역  
(2024년 상반기 정기안전점검)

## 외 관 조 사 망 도

군위터널(영천방향)

ID:군위터널(영천)-포장,공동구 Span No.1~4

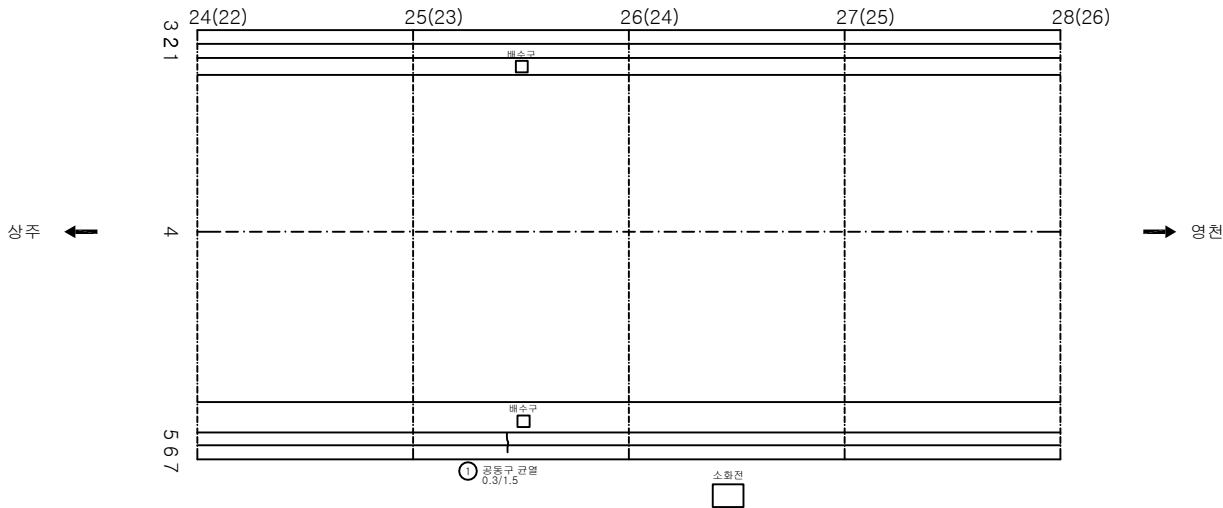
| 번호 | 발생<br>년도 | 부재 | 손상내용 | 손상현황 | | | | | | 비고 | |
|---|---|---|---|---|---|---|---|---|---|---|---|
| 1 | 21하 | 공동구 | 공동구 균열 | 0.3 | 1.5 | | 1.50 | m | 1 | 1.50 | |

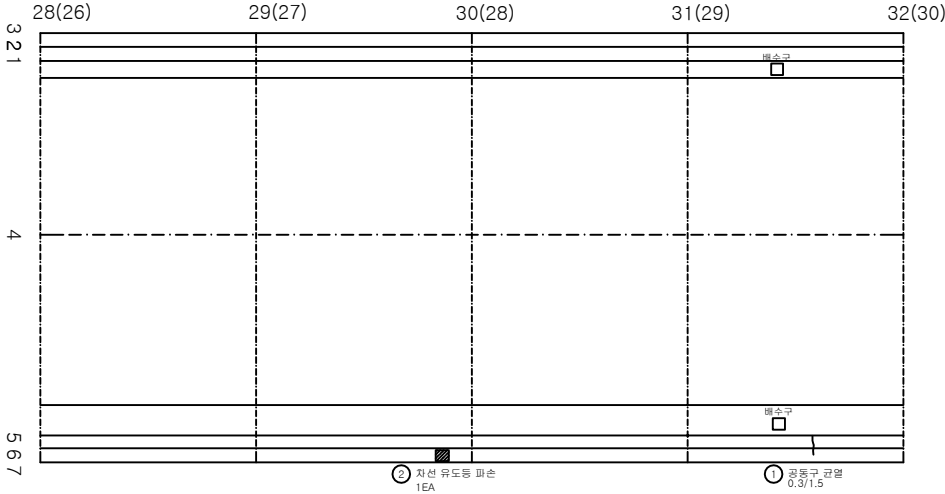
| 번 호 | 발 생 연 도 | 부 재 | 손 상 내 용 | 손 상 현 황 | | | | | | | 비 고 |
|---|---|---|---|---|---|---|---|---|---|---|---|
| 1 | 21하 | 공동구 | 공동구 균열 | 0.3 | 1.5 | | 1.50 | m | 1 | 1.50 | |

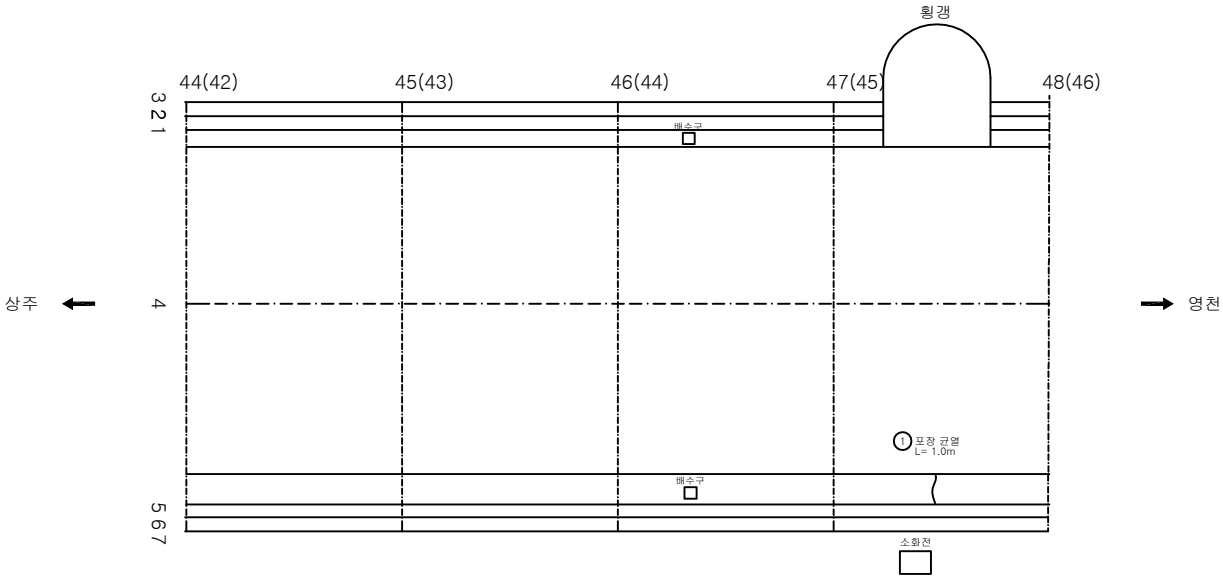
| 번호 | 발생<br>년도 | 부재 | 손상내용 | 손상현황 | | | | | | | 비 고 |
|---|---|---|---|---|---|---|---|---|---|---|---|
| 1 | 20상 | 포장 | 포장 균열 | | 1.0 | | 1.00 | m | 1 | 1.00 | |

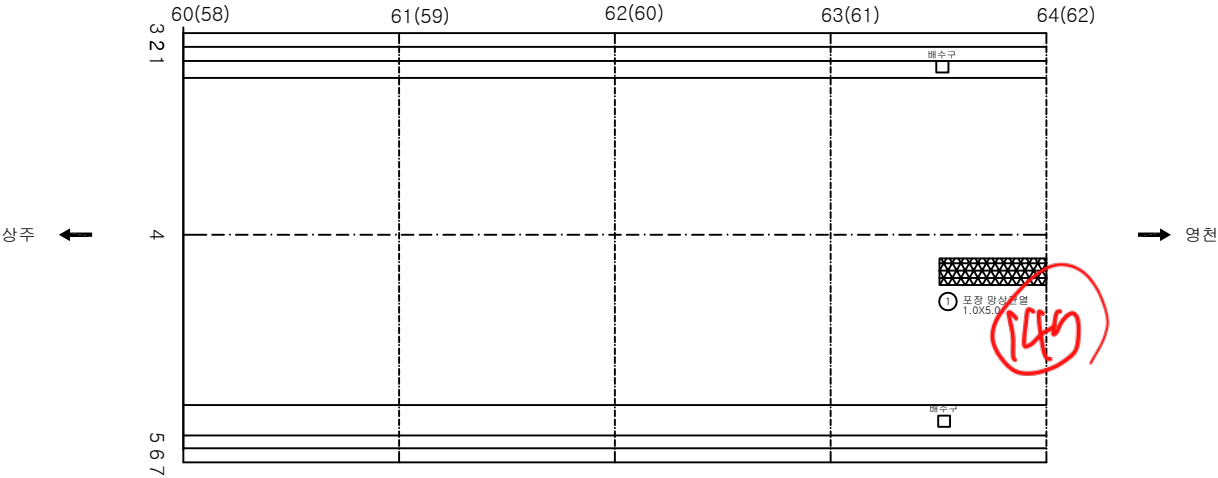
| 번호 | 발생<br>년도 | 부재 | 손상내용 | 손상현황 | | | | | | | 비 고 |
|---|---|---|---|---|---|---|---|---|---|---|---|
| 1 | 19하 | 포장 | 포장 망상균열 | | 1.0 | 5.0 | 5.00 | m <sup>2</sup> | 1 | 5.00 | |

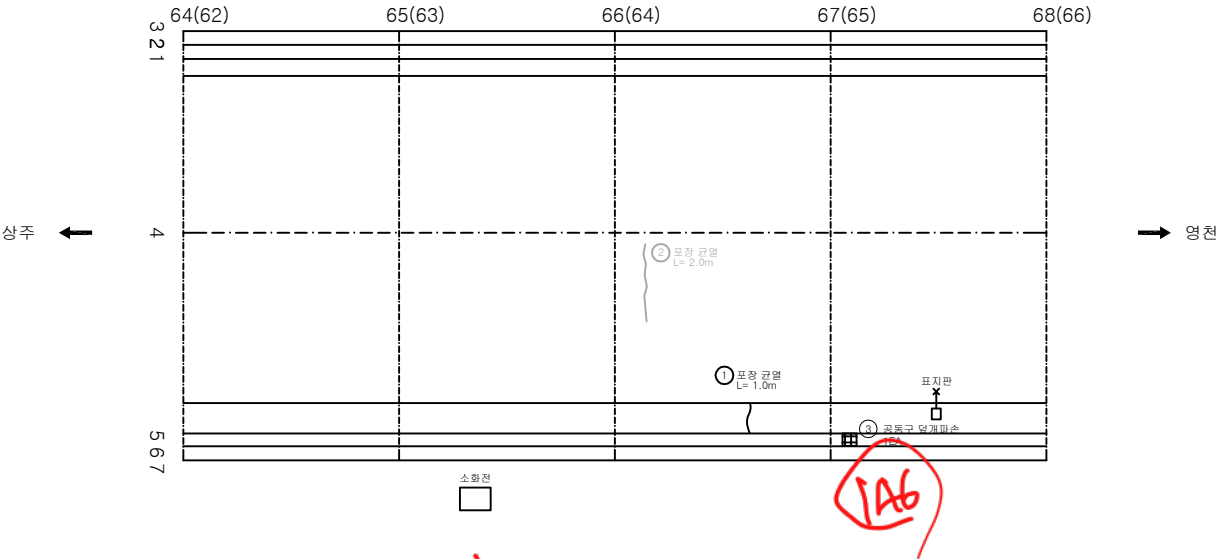
| 번 호 | 발 생 연 도 | 부 재 | 손 상 내 용 | 손 상 현 황 | | | | | | | 비 고 |
|---|---|---|---|---|---|---|---|---|---|---|---|
| 1 | 19하 | 포장 | 포장 균열 | | 1.0 | | 1.00 | m | 1 | 1.00 | |
| 2 | 20상 | 포장 | 포장 균열 | | 2.0 | | 2.00 | m | 1 | 2.00 | 21'하 보수 |

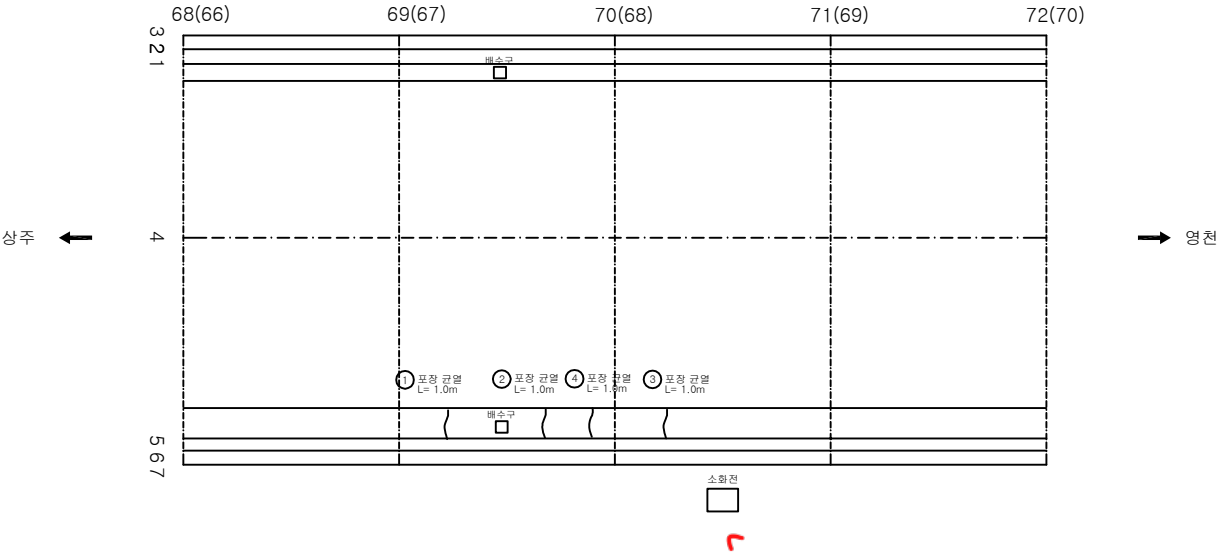
| 번호 | 발생<br>년도 | 부재 | 손상내용 | 손상현황 | | | | | | 비 고 | |
|---|---|---|---|---|---|---|---|---|---|---|---|
| 1 | 19하 | 포장 | 포장 균열 | | 1.0 | | 1.00 | m | 1 | 1.00 | |
| 2 | 19하 | 포장 | 포장 균열 | | 1.0 | | 1.00 | m | 1 | 1.00 | |
| 3 | 19하 | 포장 | 포장 균열 | | 1.0 | | 1.00 | m | 1 | 1.00 | |
| 4 | 20상 | 포장 | 포장 균열 | | 1.0 | | 1.00 | m | 1 | 1.00 | |

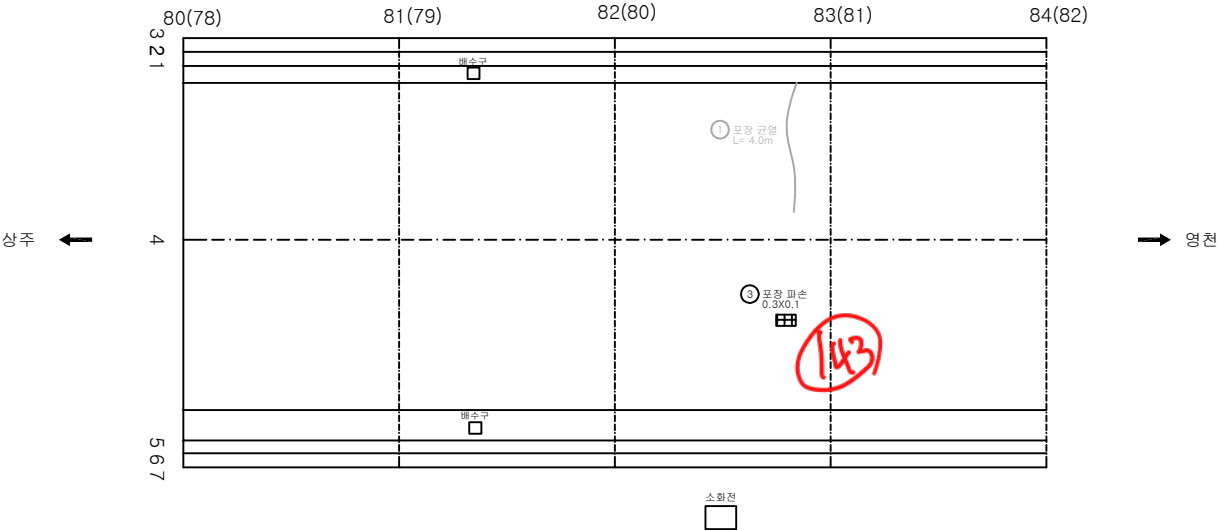
| 번호 | 발생<br>년도 | 부재 | 손상내용 | 손상현황 | | | | | | 비 고 | |
|---|---|---|---|---|---|---|---|---|---|---|---|
| 1 | 19하 | 포장 | 포장 균열 | | 4.0 | | 4.00 | m | 1 | 4.00 | 21'하 보수 |

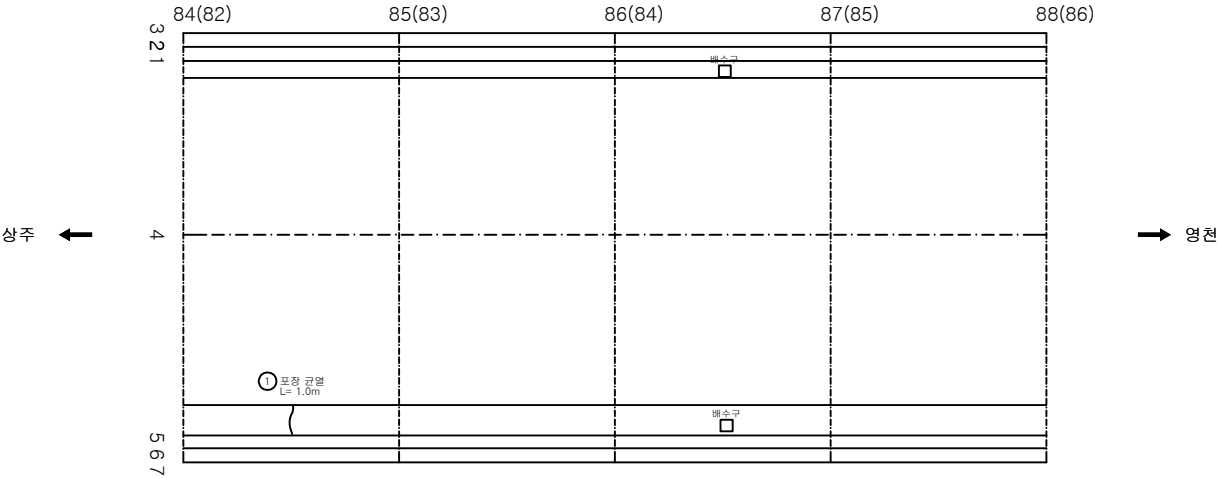
| 번호 | 발생<br>년도 | 부재 | 손상내용 | 손상현황 | | | | | | | 비 고 |
|---|---|---|---|---|---|---|---|---|---|---|---|
| 1 | 20상 | 포장 | 포장 균열 | | 1.0 | | 1.00 | m | 1 | 1.00 | |
