상주영천고속도로 2024~2025년 시설물 안전점검 용역  
(2024년 상반기 정기안전점검)

# 외 관 조 사 망 도

군위터널(영천방향)

2024.06

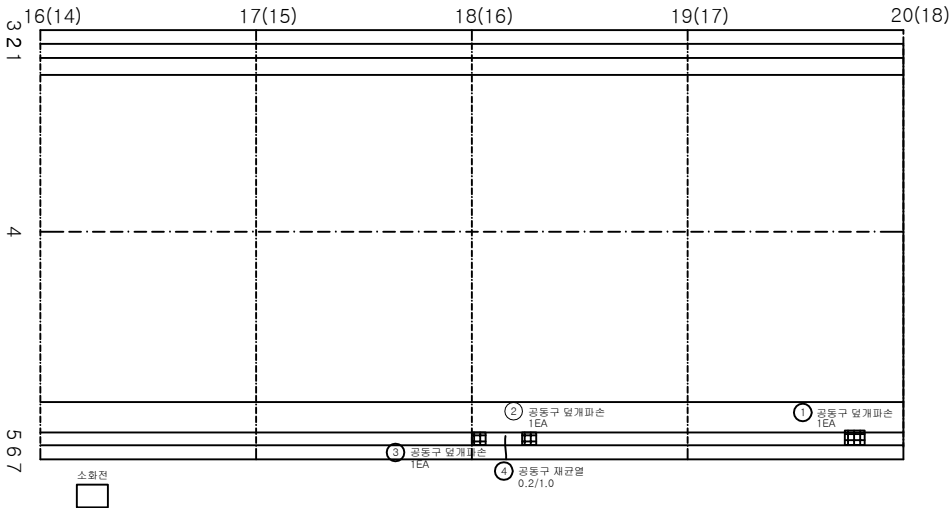
ID:군위터널(영천)-포장,공동구 Span No.1~4

| 번호 | 발생<br>년도 | 부재 | 손상내용 | 손상현황 | | | | | | | 비고 |
|---|---|---|---|---|---|---|---|---|---|---|---|
| 1 | 19하 | 포장 | 포장 균열 | | 1.0 | | 1.00 | m | 3 | 3.00 | |
| 2 | 19하 | 포장 | 포장 균열 | | 1.0 | | 1.00 | m | 4 | 4.00 | |
| 3 | 19하 | 포장 | 포장 박락 | | 0.1 | 0.5 | 0.05 | m <sup>2</sup> | 1 | 0.05 | |
| 4 | 20상 | 공동구 | 공동구 덮개파손 | | | | 1.00 | EA | 1 | 1.00 | |
| 5 | 21하 | 공동구 | 공동구 균열 | 0.3 | 1.0 | | 1.00 | m | 4 | 4.00 | |
| 6 | 21하 | 공동구 | 공동구 균열 | 0.3 | 1.0 | | 1.00 | m | 2 | 2.00 | |
| 7 | 21하 | 공동구 | 공동구 균열 | 0.3 | 0.5 | | 0.50 | m | 1 | 0.50 | |
| 8 | 21하 | 공동구 | 공동구 균열 | 0.3 | 1.5 | | 1.50 | m | 3 | 4.50 | |
| 9 | 21하 | 공동구 | 공동구 균열 | 0.3 | 1.5 | | 1.50 | m | 1 | 1.50 | |
| 10 | 21하 | 공동구 | 공동구 균열 | 0.3 | 1.5 | | 1.50 | m | 2 | 3.00 | |

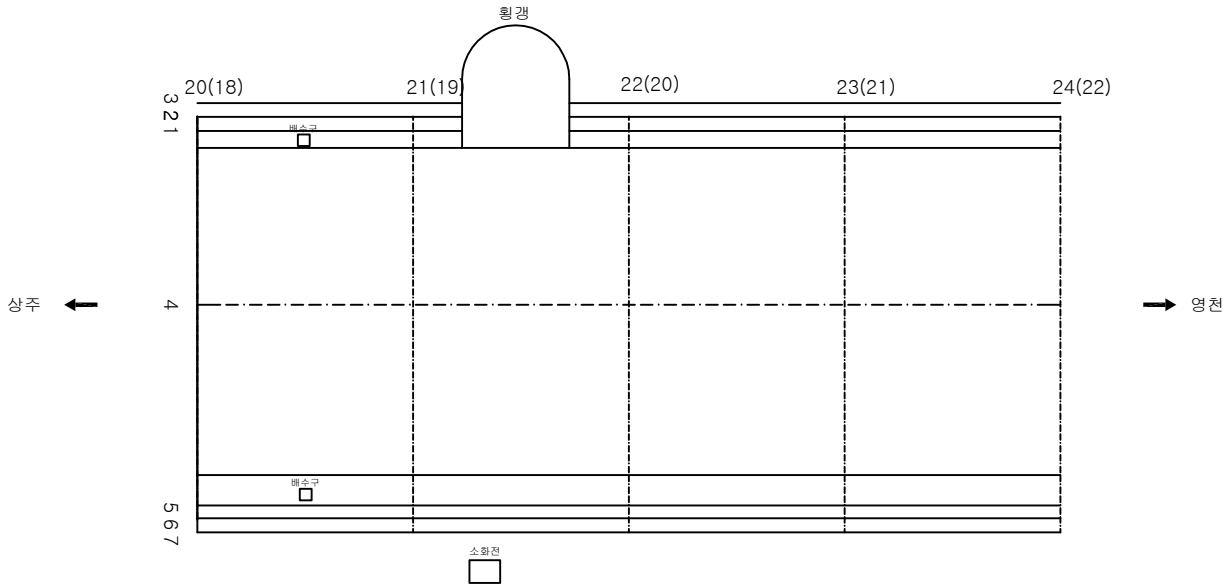
| 번호 | 발생<br>년도 | 부재 | 손상내용 | 손상현황 | | | | | | | 비 고 |
|---|---|---|---|---|---|---|---|---|---|---|---|
| 1 | 21하 | 공동구 | 공동구 균열 | 0.3 | 1.5 | | 1.50 | m | 1 | 1.50 | |

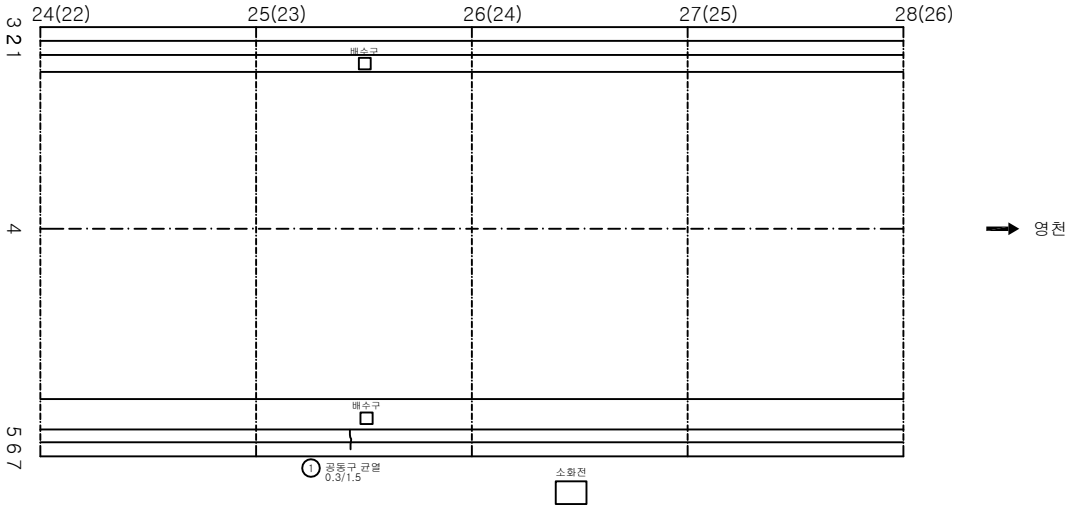
| 번 호 | 발 생 연 도 | 부 재 | 손 상 내 용 | 손 상 현 황 | | | | | | | 비 고 |
|---|---|---|---|---|---|---|---|---|---|---|---|
| 1 | 21하 | 공동구 | 공동구 균열 | 0.3 | 1.5 | | 1.50 | m | 1 | 1.50 | |

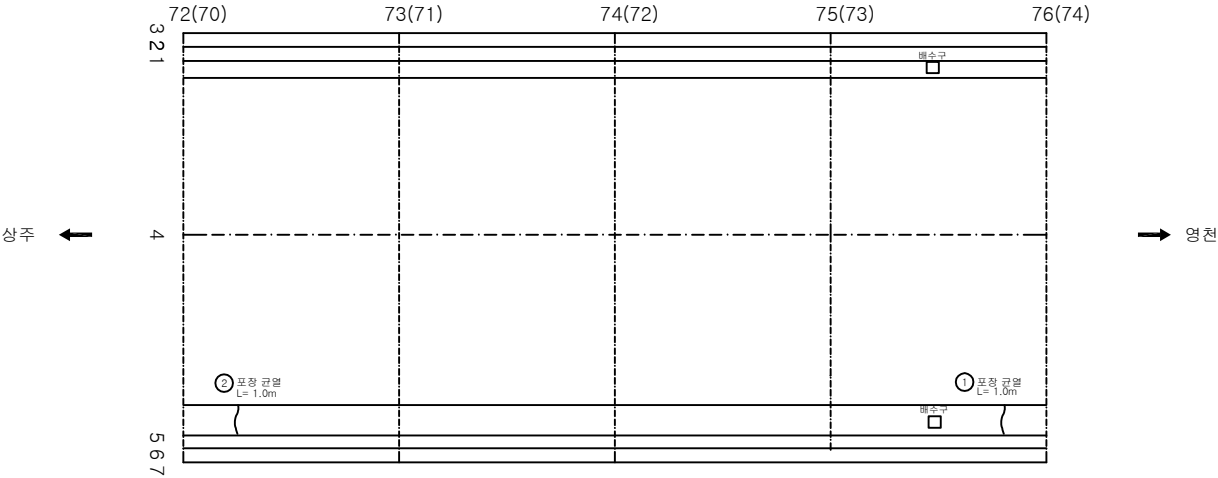
| 번호 | 발생<br>년도 | 부재 | 손상내용 | 손상현황 | | | | | | 비 고 | |
|---|---|---|---|---|---|---|---|---|---|---|---|
| 1 | 19하 | 포장 | 포장 균열 | | 1.0 | | 1.00 | m | 2 | 2.00 | |
| 2 | 20상 | 포장 | 포장 균열 | | 1.0 | | 1.00 | m | 1 | 1.00 | |
| 3 | 23하 | 포장 | 포장 망상균열 | | 4.0 | 15.0 | 60.00 | m <sup>2</sup> | 1 | 60.00 | |
