상주영천고속도로 2024~2025년 시설물 안전점검 용역  
(2024년 상반기 정기안전점검)

# 외 관 조 사 망 도

군위터널(영천방향)

(주)명성엔지니어링

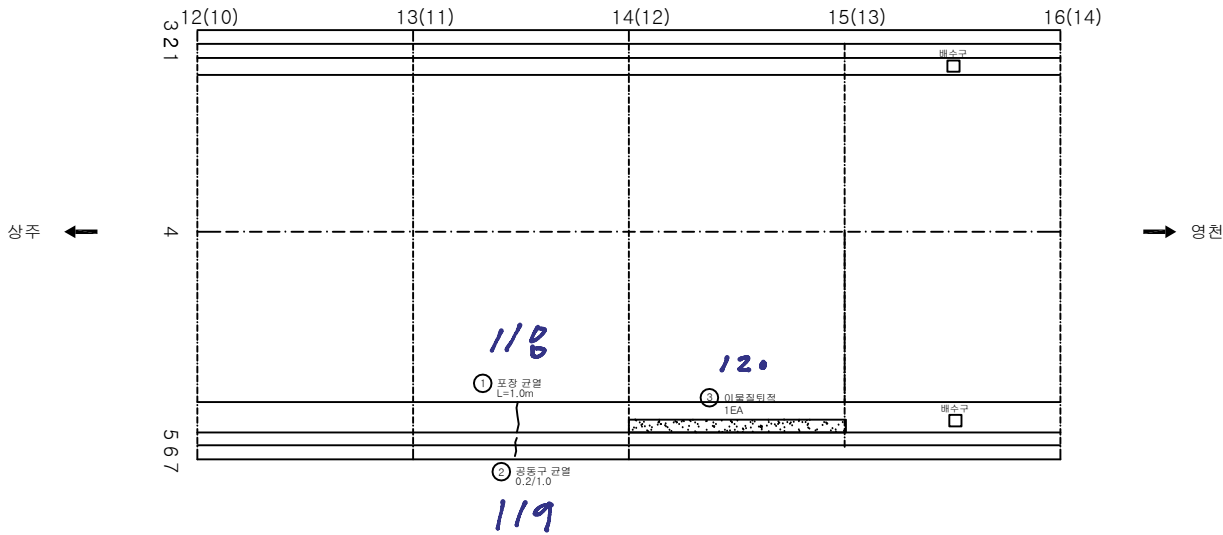
| 번호 | 발생<br>년도 | 부재 | 손상내용 | 손상현황 | | | | | | 비 고 | |
|---|---|---|---|---|---|---|---|---|---|---|---|
| 1 | 21상 | 포장 | 포장 균열 | | 1.0 | | 1.00 | m | 1 | 1.00 | |
| 2 | 21상 | 공동구 | 공동구 균열 | 0.2 | 1.0 | | 1.00 | m | 1 | 1.00 | |

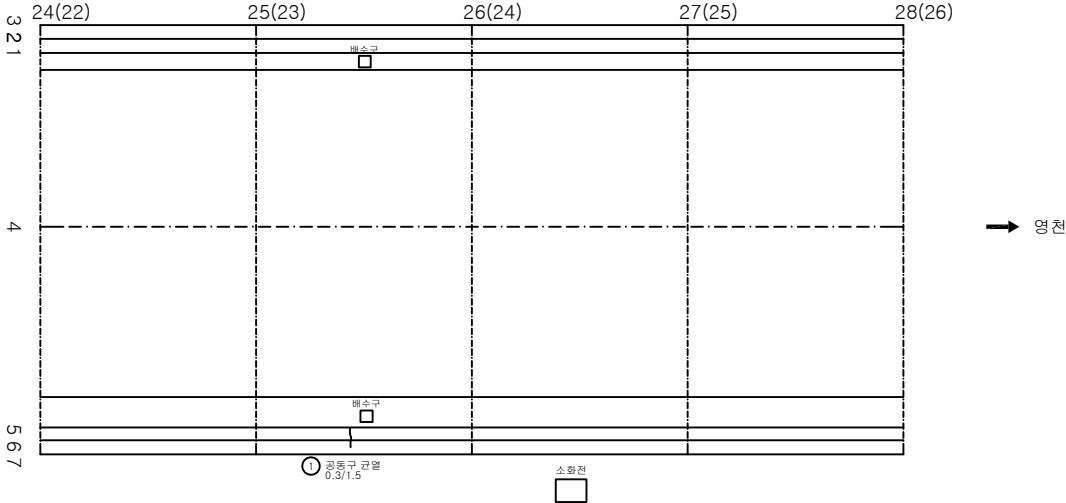
| 번호 | 발생<br>년도 | 부재 | 손상내용 | 손상현황 | | | | | | | 비고 |
|---|---|---|---|---|---|---|---|---|---|---|---|
| 1 | 21하 | 공동구 | 공동구 균열 | 0.3 | 1.5 | | 1.50 | m | 1 | 1.50 | |

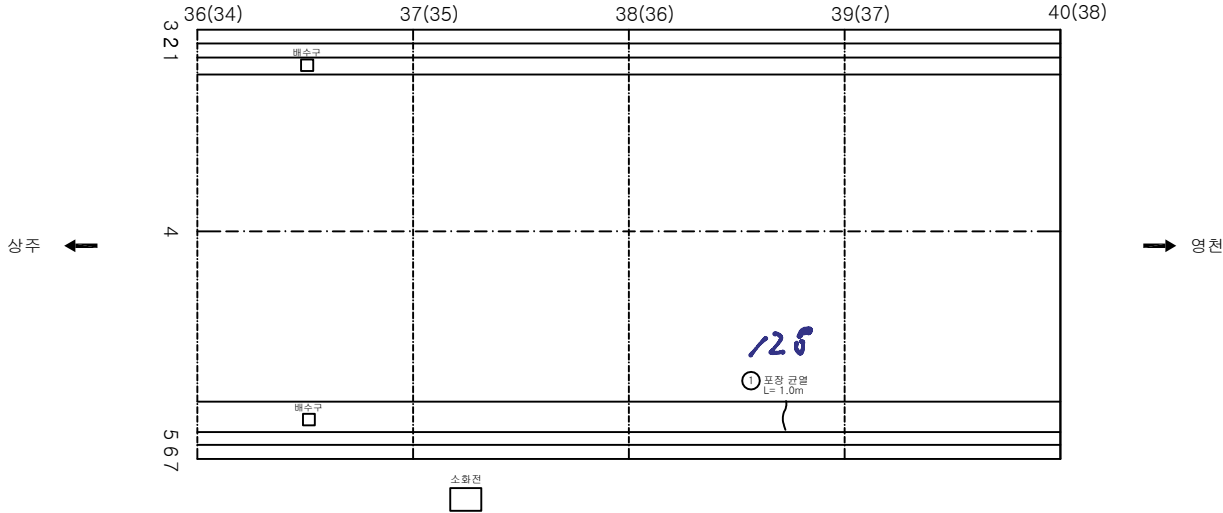
| 번호 | 발생<br>년도 | 부재 | 손상내용 | 손상현황 | | | | | | | 비 고 |
|---|---|---|---|---|---|---|---|---|---|---|---|
| 1 | 19하 | 포장 | 포장 균열 | | 1.0 | | 1.00 | m | 1 | 1.00 | |

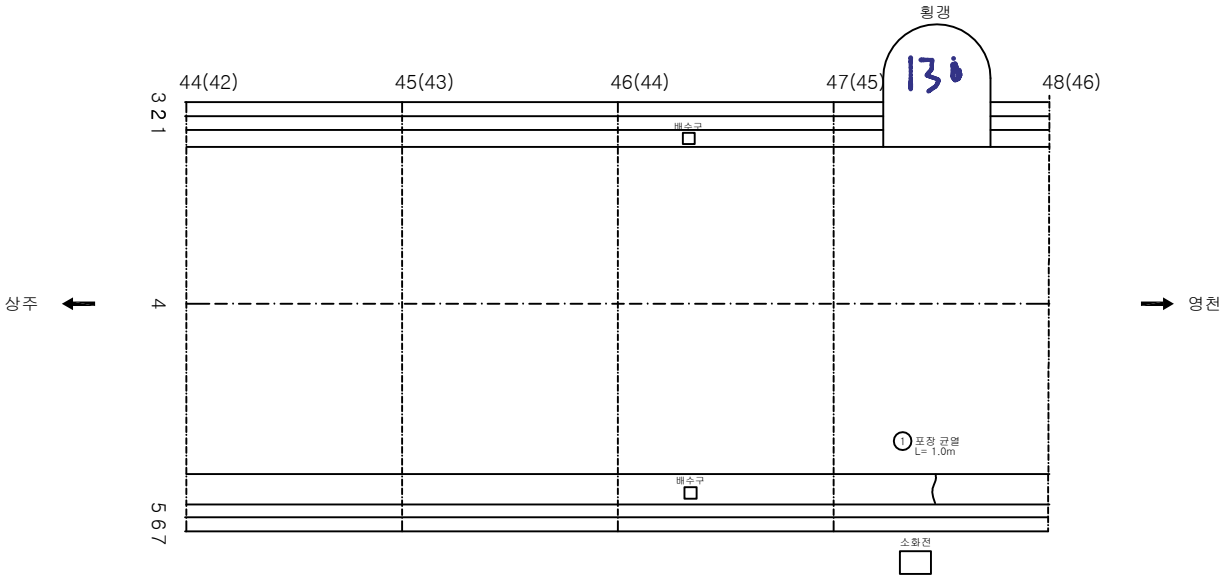
| 번호 | 발생<br>년도 | 부재 | 손상내용 | 손상현황 | | | | | | | 비 고 |
|---|---|---|---|---|---|---|---|---|---|---|---|
| 1 | 20상 | 포장 | 포장 균열 | | 1.0 | | 1.00 | m | 1 | 1.00 | |
