상주영천고속도로 2024~2025년 시설물 안전점검 용역  
(2024년 상반기 정기안전점검)

# 외 관 조 사 망 도

산법터널(상주방향)

2024.06

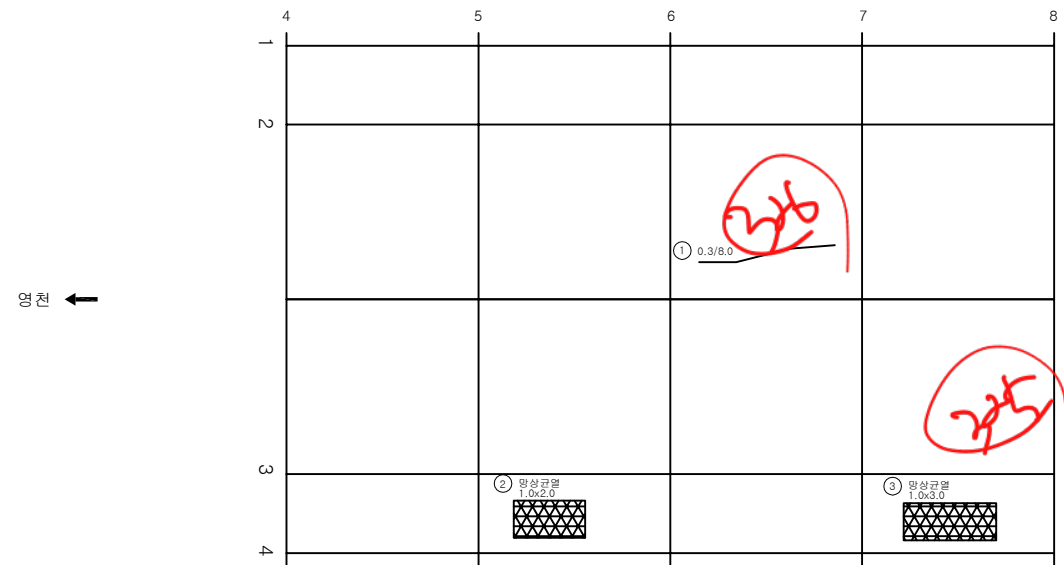
| 번 호 | 발 생 연 도 | 부 재 | 손 상 내 용 | 손 상 현 황 | | | | | | | 비 고 |
|---|---|---|---|---|---|---|---|---|---|---|---|
| 1 | 19하 | 천단부 | 균열 (Cr=0.3mm이상) | 0.3 | 8.0 | | 8.00 | m | 1 | 8.00 | |
| 2 | 19하 | 측벽부 | 망상균열 | | 1.0 | 2.0 | 2.00 | m <sup>2</sup> | 1 | 2.00 | |
| 3 | 21하 | 측벽부 | 망상균열 | | 1.0 | 3.0 | 3.00 | m <sup>2</sup> | 1 | 3.00 | |

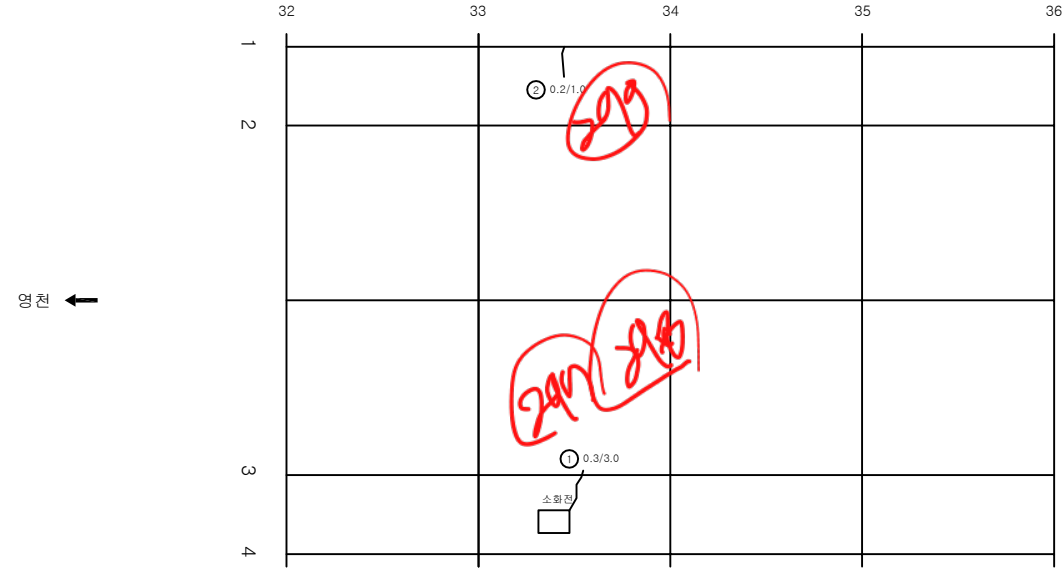
| 번호 | 발생<br>년도 | 부재 | 손상내용 | 손상현황 | | | | | | | 비고 |
|---|---|---|---|---|---|---|---|---|---|---|---|
| 1 | 21하 | 측벽부 | 균열(Cw=0.3mm이상) | 0.3 | 3.0 | | 3.00 | m | 1 | 3.00 | |
| 2 | 21하 | 측벽부 | 균열(Cw=0.3mm미만) | 0.2 | 1.0 | | 1.00 | m | 1 | 1.00 | |
