상주영천고속도로 2024~2025년 시설물 안전점검 용역  
(2024년 상반기 정기안전점검)

외 관 조 사 망 도  
산법터널(영천방향)

2024.06

(주)명성엔지니어링

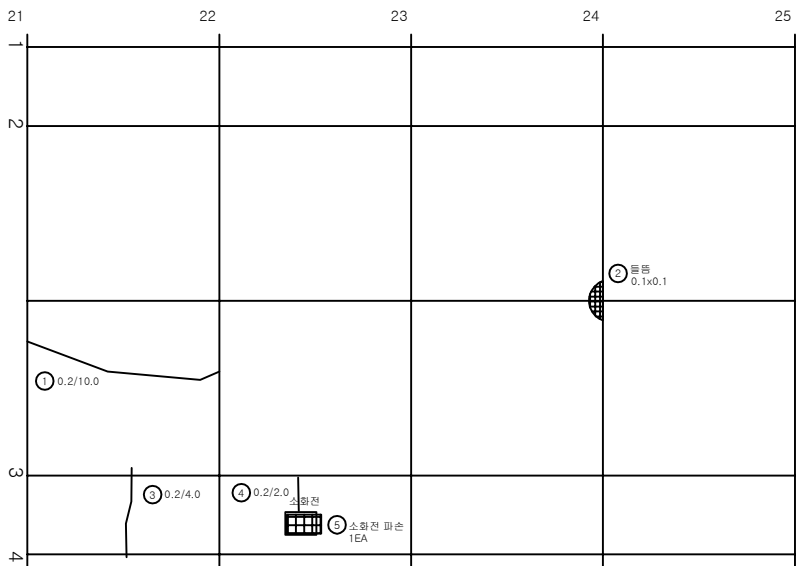
| 번호 | 발생<br>년도 | 부재 | 손상내용 | 손상현황 | | | | | | | 비 고 |
|---|---|---|---|---|---|---|---|---|---|---|---|
| 1 | 19하 | 천단부 | 균열(Cw=0.3mm미만) | 0.2 | 10.0 | | 10.00 | m | 1 | 10.00 | |
| 3 | 21하 | 측벽부 | 균열(Cw=0.3mm미만) | 0.2 | 4.0 | | 4.00 | m | 1 | 4.00 | |
| 4 | 21하 | 측벽부 | 균열(Cw=0.3mm미만) | 0.2 | 2.0 | | 2.00 | m | 1 | 2.00 | |
