상주영천고속도로 2024~2025년 시설물 안전점검 용역  
(2024년 상반기 정기안전점검)

외 관 조 사 망 도  
산법터널(영천방향)

2024.06

(주)명성엔지니어링

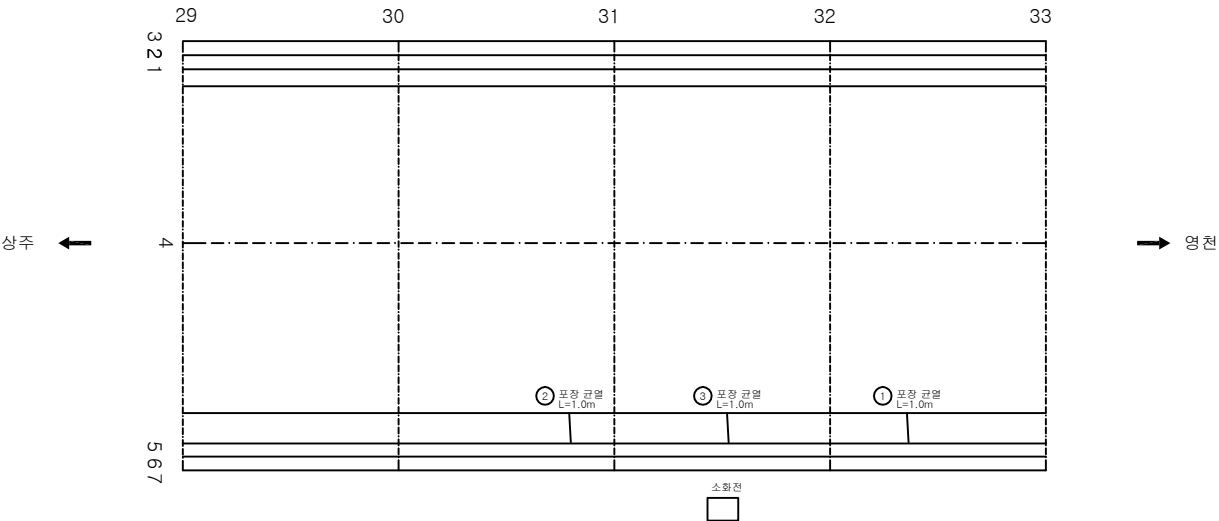
| 번호 | 발생<br>년도 | 부재 | 손상내용 | 손상현황 | | | | | | 비 고 | |
|---|---|---|---|---|---|---|---|---|---|---|---|
| 1 | 19하 | 포장 | 포장 박락 | | 0.2 | 0.2 | 0.04 | m <sup>2</sup> | 1 | 0.04 | |
| 2 | 20상 | 포장 | 포장 균열 | | 1.0 | | 1.00 | m | 1 | 1.00 | |

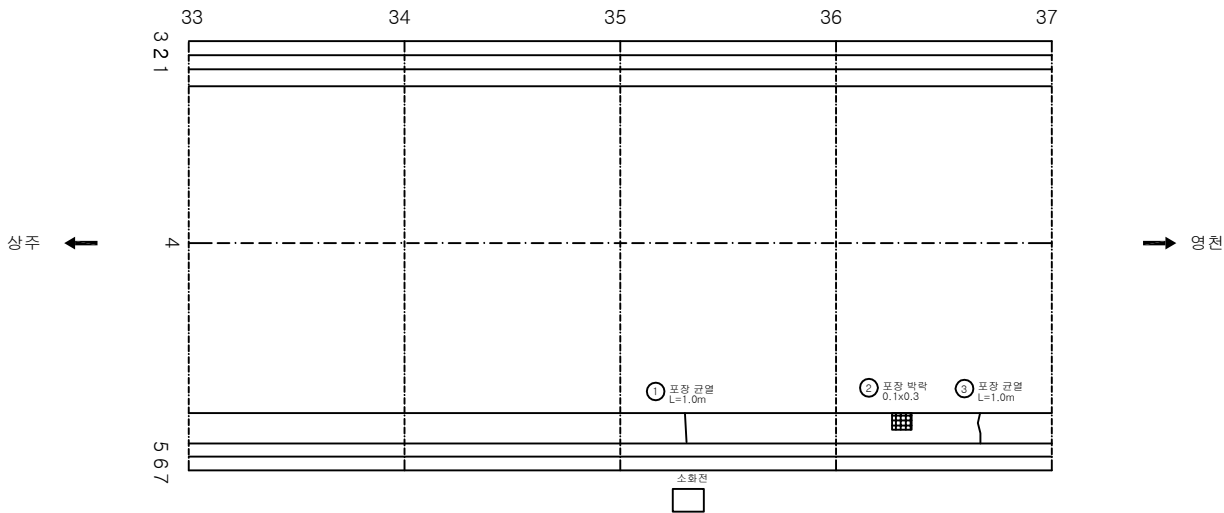
| 번호 | 발생<br>년도 | 부재 | 손상내용 | 손상현황 | | | | | | | 비 고 |
|---|---|---|---|---|---|---|---|---|---|---|---|
| 1 | 19하 | 포장 | 포장 균열 | | 1.0 | | 1.00 | m | 1 | 1.00 | |
| 3 | 20상 | 포장 | 포장 균열 | | 1.0 | | 1.00 | m | 1 | 1.00 | |

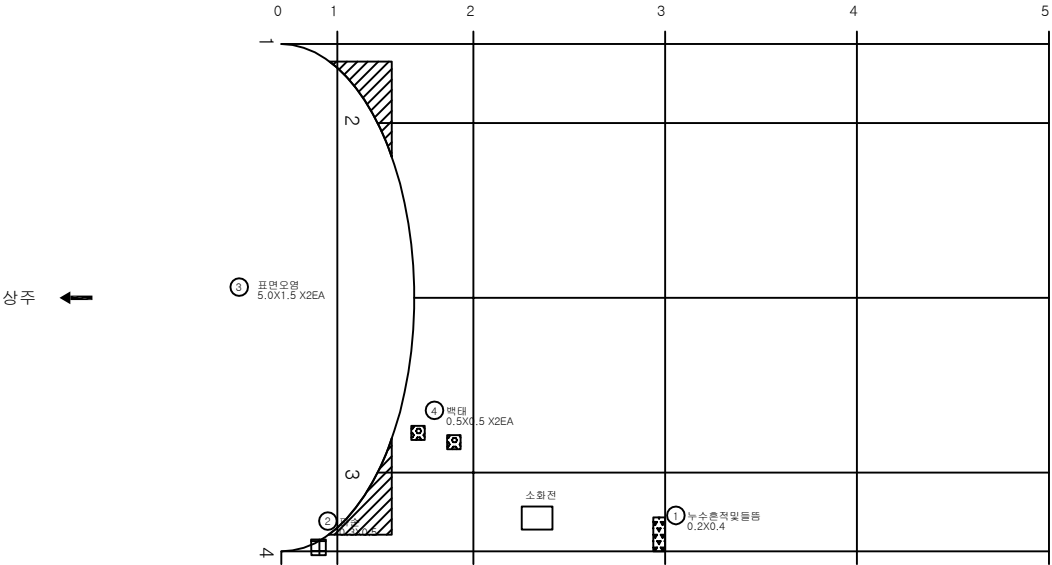
| 번호 | 발생<br>년도 | 부재 | 손상내용 | 손상현황 | | | | | | | 비고 |
|---|---|---|---|---|---|---|---|---|---|---|---|
| 1 | 20상 | 측벽부 | 누수흔적및물들 | | 0.2 | 0.4 | 0.08 | m <sup>2</sup> | 1 | 0.08 | |

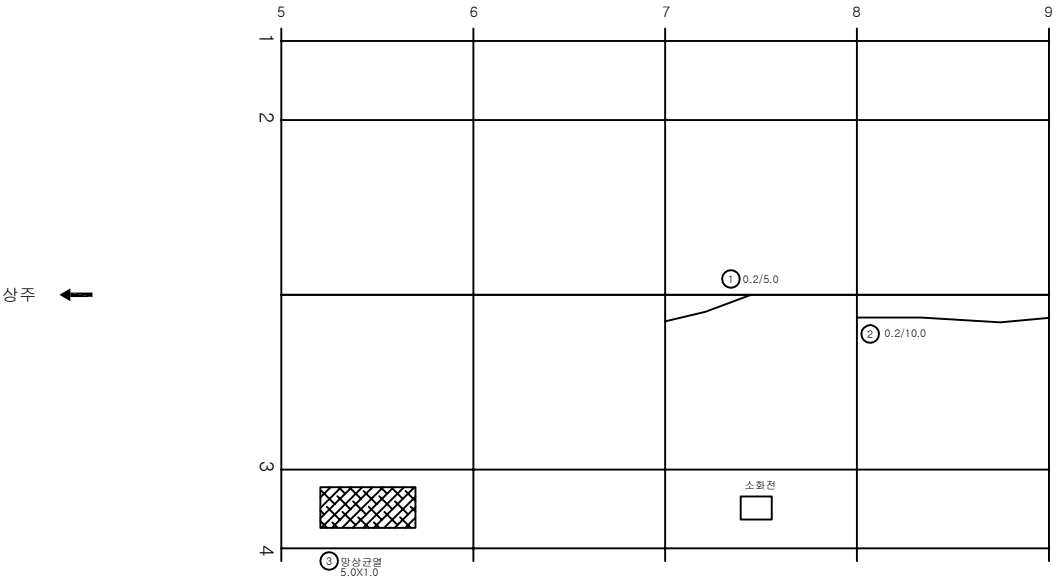
| 번 호 | 발 생 년 도 | 부 재 | 손 상 내 용 | 손 상 현 황 | | | | | | | 비 고 |
|---|---|---|---|---|---|---|---|---|---|---|---|
| 1 | 19하 | 천단부 | 균열 (Cw=0.3mm미만) | 0.2 | 5.0 | | 5.00 | m | 1 | 5.00 | |
| 2 | 19하 | 천단부 | 균열 (Cw=0.3mm미만) | 0.2 | 10.0 | | 10.00 | m | 1 | 10.00 | |
| 3 | 21하 | 측벽부 | 망상균열 | | 5.0 | 1.0 | 5.00 | m | 1 | 5.00 | |

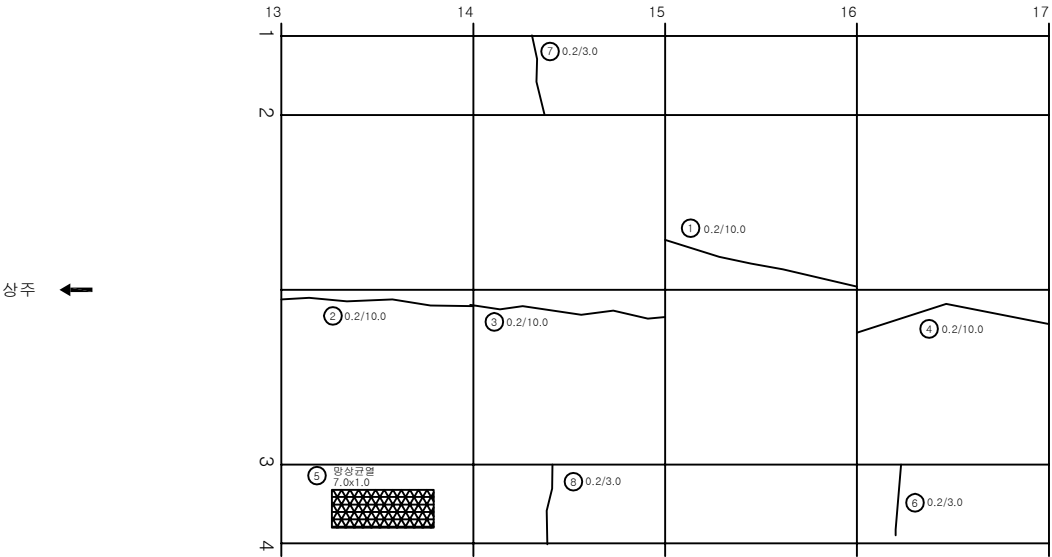
| 번 호 | 발 생 연 도 | 부 재 | 손 상 내 용 | 손 상 현 황 | | | | | | | 비 고 |
|---|---|---|---|---|---|---|---|---|---|---|---|
| 1 | 19하 | 천단부 | 균열 (Cw=0.3mm미만) | 0.2 | 10.0 | | 10.00 | m | 1 | 10.00 | |
| 2 | 19하 | 천단부 | 균열 (Cw=0.3mm미만) | 0.2 | 10.0 | | 10.00 | m | 1 | 10.00 | |
| 3 | 19하 | 천단부 | 균열 (Cw=0.3mm미만) | 0.2 | 10.0 | | 10.00 | m | 1 | 10.00 | |
| 4 | 19하 | 천단부 | 균열 (Cw=0.3mm미만) | 0.2 | 10.0 | | 10.00 | m | 1 | 10.00 | |
| 5 | 19하 | 측벽부 | 양상균열 | | 7.0 | 1.0 | 7.00 | m | 1 | 7.00 | |
| 6 | 19하 | 측벽부 | 균열 (Cw=0.3mm미만) | 0.2 | 3.0 | | 3.00 | m | 1 | 3.00 | |
| 7 | 21하 | 측벽부 | 균열 (Cw=0.3mm미만) | 0.2 | 3.0 | | 3.00 | m | 1 | 3.00 | |
| 8 | 21하 | 측벽부 | 균열 (Cw=0.3mm미만) | 0.2 | 3.0 | | 3.00 | m | 1 | 3.00 | |

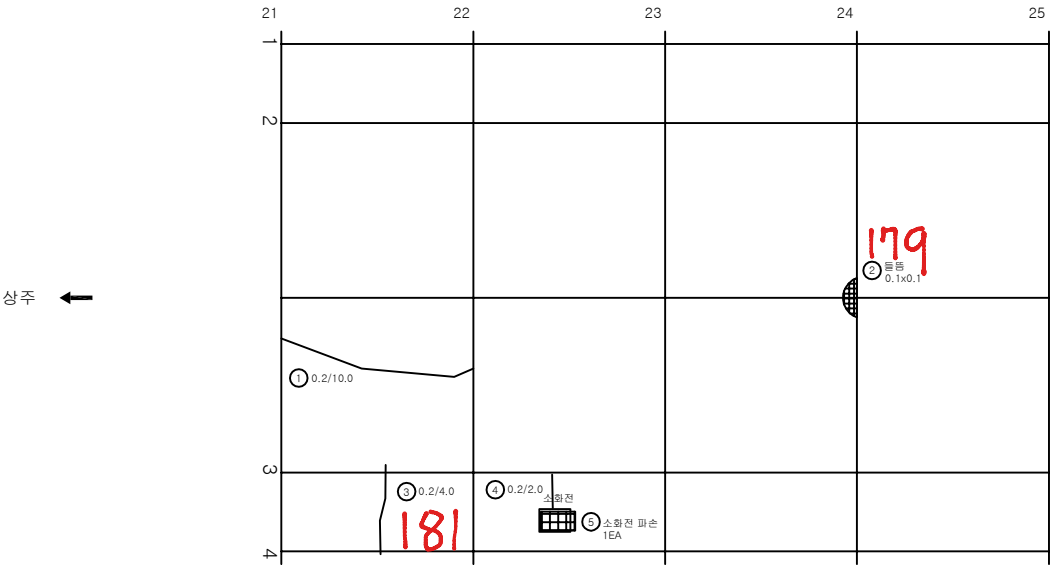
| 번호 | 발생<br>년도 | 부재 | 손상내용 | 손상현황 | | | | | | | 비고 |
|---|---|---|---|---|---|---|---|---|---|---|---|
| 1 | 19하 | 천단부 | 균열(Cw=0.3mm미만) | 0.2 | 10.0 | | 10.00 | m | 1 | 10.00 | |
| 3 | 21하 | 측벽부 | 균열(Cw=0.3mm미만) | 0.2 | 4.0 | | 4.00 | m | 1 | 4.00 | |
| 4 | 21하 | 측벽부 | 균열(Cw=0.3mm미만) | 0.2 | 2.0 | | 2.00 | m | 1 | 2.00 | |
