상주영천고속도로 2024~2025년 시설물 안전점검 용역  
(2024년 상반기 정기안전점검)

## 외 관 조 사 망 도

평호터널(영천방향)

2024.06

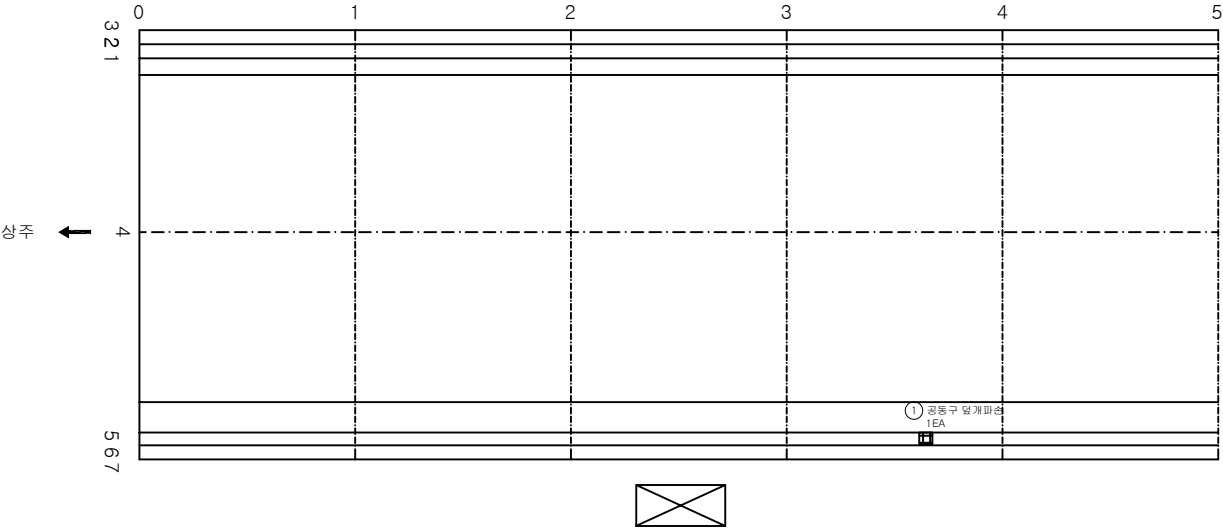
| 번호 | 발생<br>년도 | 부재 | 손상내용 | 손상현황 | | | | | | | 비고 |
|---|---|---|---|---|---|---|---|---|---|---|---|
| 1 | 20상 | 공동구 | 공동구 덮개파손 | | | | 1.00 | EA | 1 | 1.00 | |

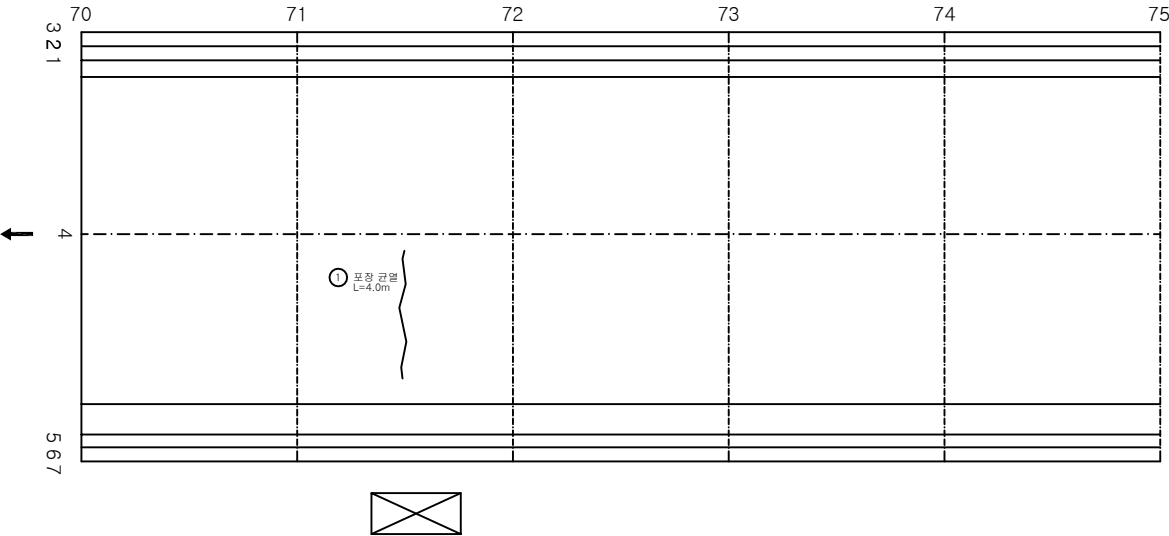
| 번호 | 발생<br>년도 | 부재 | 손상내용 | 손상현황 | | | | | | | 비 고 |
|---|---|---|---|---|---|---|---|---|---|---|---|
| 1 | 24상 | 포장 | 포장 균열 | | 4.0 | | 4.00 | m | 1 | 4.00 | |

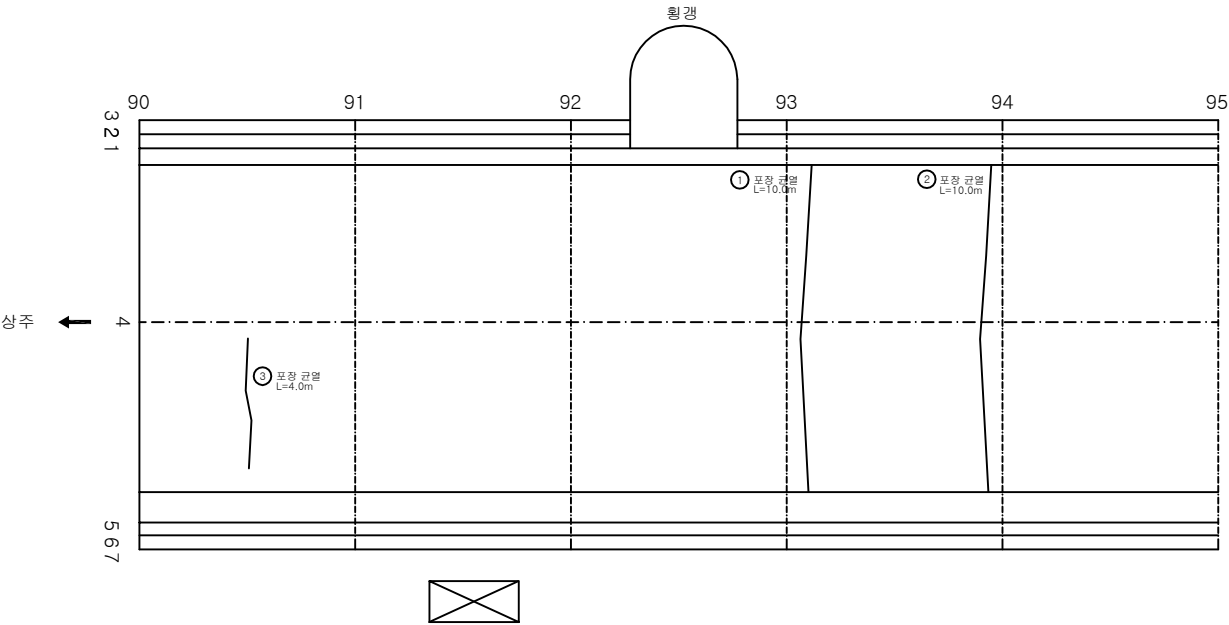
| 번호 | 발생<br>년도 | 부재 | 손상내용 | 손상현황 | | | | | | | 비 고 |
|---|---|---|---|---|---|---|---|---|---|---|---|
| 1 | 19하 | 포장 | 포장 균열 | | 10.0 | | 10.00 | m | 1 | 10.00 | |
| 2 | 19하 | 포장 | 포장 균열 | | 10.0 | | 10.00 | m | 1 | 10.00 | |
| 3 | 23하 | 포장 | 포장 균열 | | 4.0 | | 4.00 | m | 1 | 4.00 | |

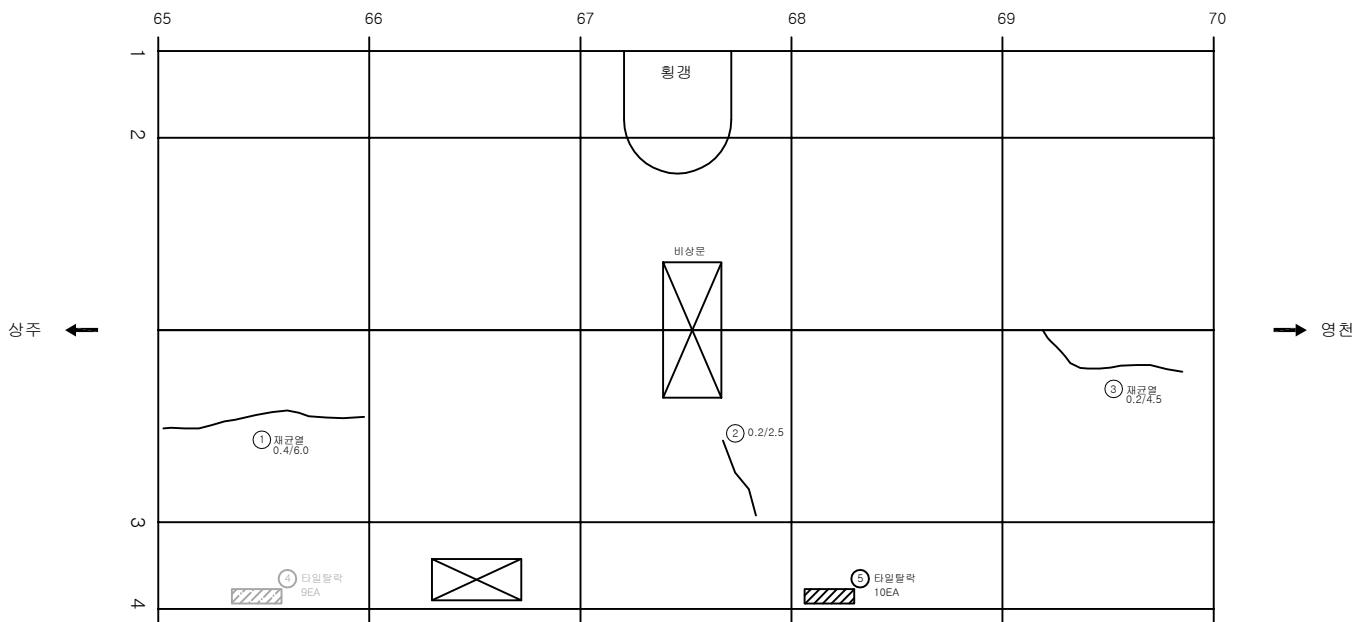
| 번호 | 발생<br>년도 | 부재 | 손상내용 | 손상현황 | | | | | | | 비 고 |
|---|---|---|---|---|---|---|---|---|---|---|---|
| 1 | 19하 | 천단부 | 재균열(Cw=0.3mm이상) | 0.4 | 6.0 | | 6.00 | m | 1 | 6.00 | |
| 2 | 19하 | 천단부 | 균열(Cw=0.3mm미만) | 0.2 | 2.5 | | 2.50 | m | 1 | 2.50 | |
| 3 | 19하 | 천단부 | 재균열(Cw=0.3mm미만) | 0.2 | 4.5 | | 4.50 | m | 1 | 4.50 | |

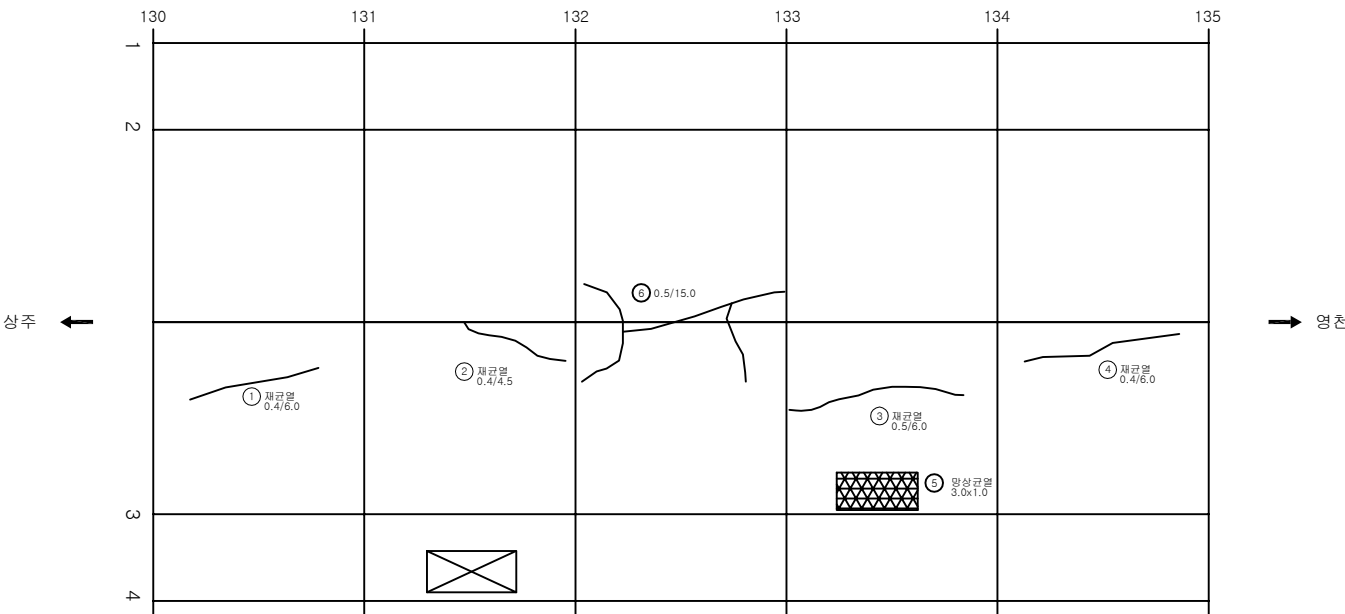
| 번호 | 발생<br>년도 | 부재 | 손상내용 | 손상현황 | | | | | | | 비 고 |
|---|---|---|---|---|---|---|---|---|---|---|---|
| 1 | 19하 | 천단부 | 재균열(Cw=0.3mm이상) | 0.4 | 6.0 | | 6.00 | m | 1 | 6.00 | |
| 2 | 19하 | 천단부 | 재균열(Cw=0.3mm이상) | 0.4 | 4.5 | | 4.50 | m | 1 | 4.50 | |
| 3 | 19하 | 천단부 | 재균열(Cw=0.5mm이상) | 0.5 | 6.0 | | 6.00 | m | 1 | 6.00 | |
| 4 | 19하 | 천단부 | 재균열(Cw=0.3mm이상) | 0.4 | 6.0 | | 6.00 | m | 1 | 6.00 | |
| 5 | 20상 | 천단부 | 양상균열 | | 3.0 | 1.0 | 3.00 | m | 1 | 3.00 | |
| 6 | 23하 | 천단부 | 균열(Cw=0.5mm이상) | 0.5 | 15.0 | | 15.00 | m | 1 | 15.00 | |
