상주영천고속도로 2024~2025년 시설물 안전점검 용역  
(2024년 상반기 정기안전점검)

# 외 관 조 사 망 도

평호터널(영천방향)

2024.06

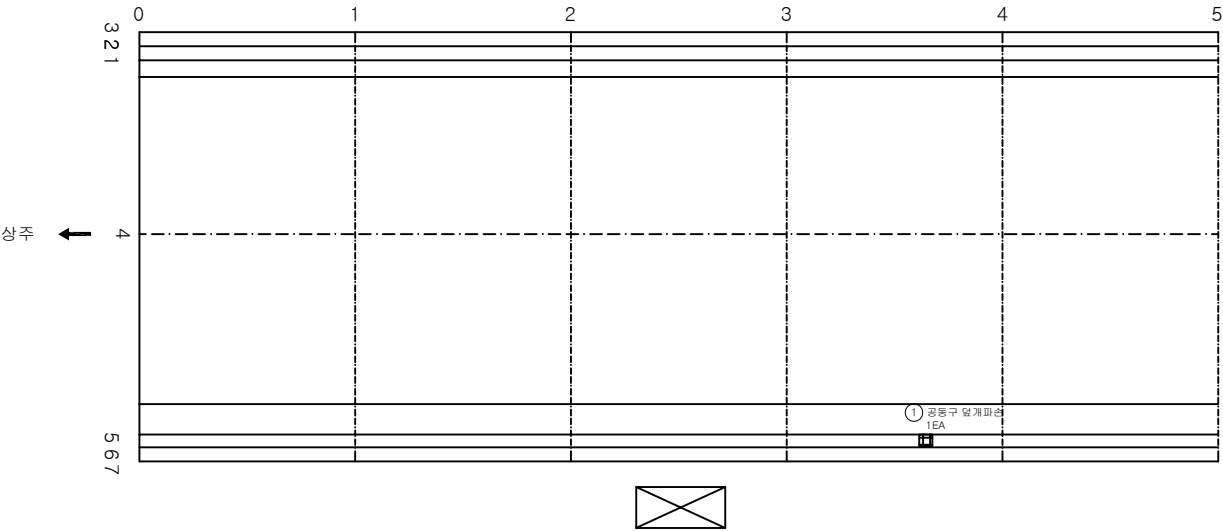
| 번호 | 발생<br>년도 | 부재 | 손상내용 | 손상현황 | | | | | | | 비고 |
|---|---|---|---|---|---|---|---|---|---|---|---|
| 1 | 20상 | 공동구 | 공동구 덮개파손 | | | | 1.00 | EA | 1 | 1.00 | |

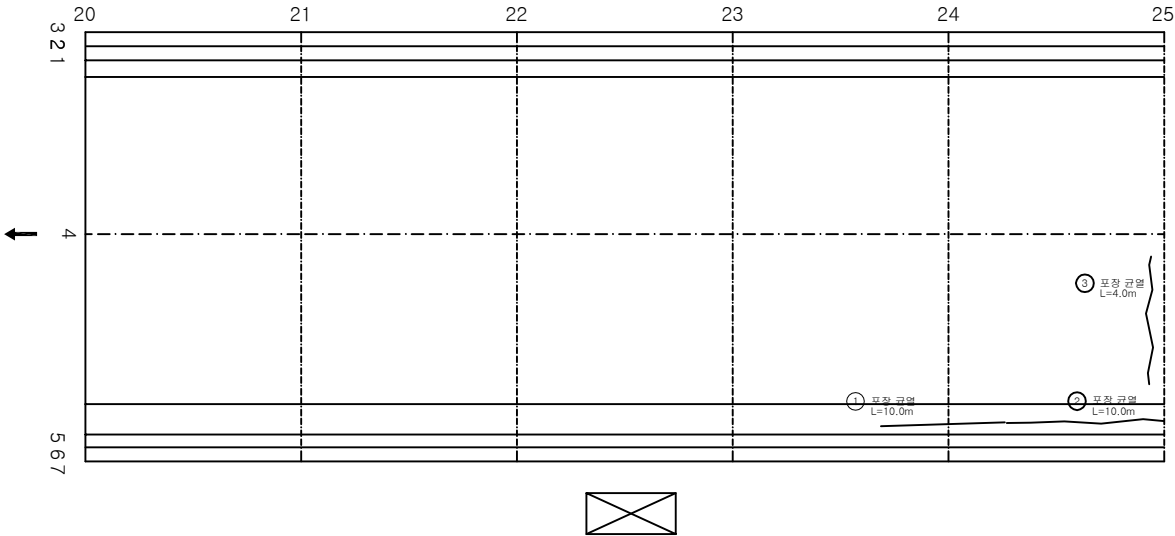
| 번호 | 발생<br>년도 | 부재 | 손상내용 | 손상현황 | | | | | | 비 고 | |
|---|---|---|---|---|---|---|---|---|---|---|---|
| 1 | 19하 | 포장 | 포장 균열 | | 10.0 | | 10.00 | m | 1 | 10.00 | |
| 2 | 23하 | 포장 | 포장 균열 | | 10.0 | | 10.00 | m | 1 | 10.00 | |
| 3 | 24상 | 포장 | 포장 균열 | | 4.0 | | 4.00 | m | 1 | 4.00 | |

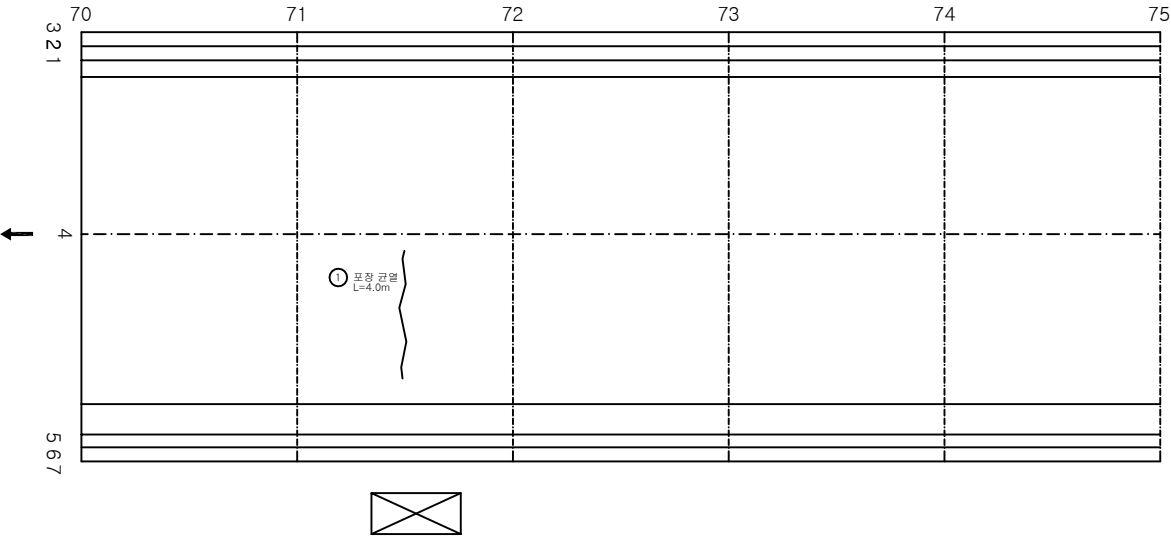
| 번호 | 발생<br>년도 | 부재 | 손상내용 | 손상현황 | | | | | | | 비 고 |
|---|---|---|---|---|---|---|---|---|---|---|---|
| 1 | 24상 | 포장 | 포장 균열 | | 4.0 | | 4.00 | m | 1 | 4.00 | |

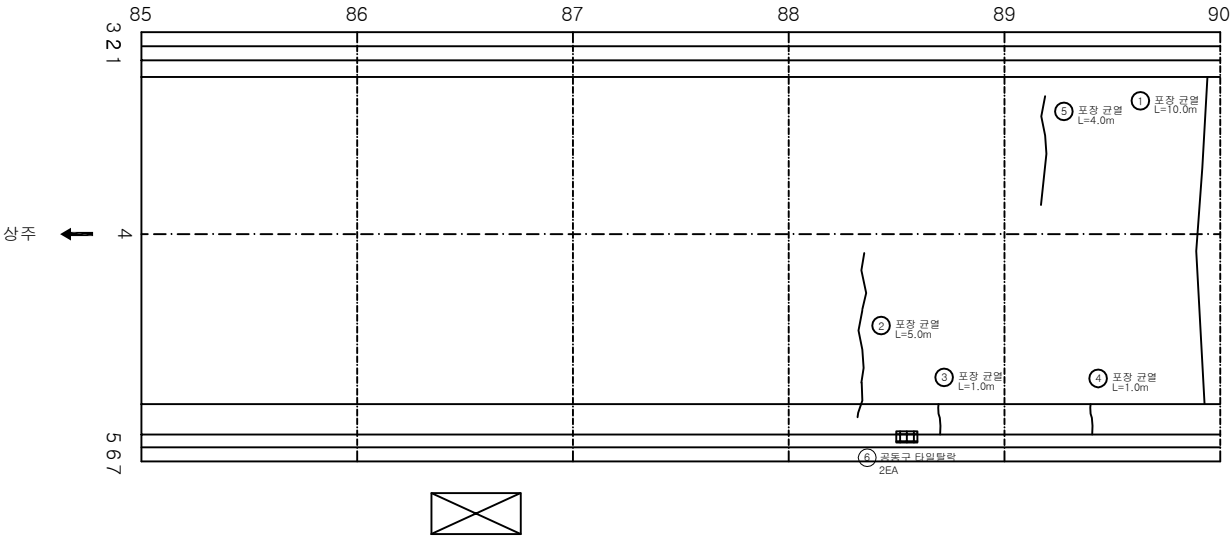
| 번 호 | 발 생 연 도 | 부 재 | 손 상 내 용 | 손 상 현 황 | | | | | | | 비 고 |
|---|---|---|---|---|---|---|---|---|---|---|---|
| 1 | 19하 | 포장 | 포장 균열 | | 10.0 | | 10.00 | m | 1 | 10.00 | |
| 2 | 20상 | 포장 | 포장 균열 | | 5.0 | | 5.00 | m | 1 | 5.00 | |
| 3 | 20상 | 포장 | 포장 균열 | | 1.0 | | 1.00 | m | 1 | 1.00 | |
| 4 | 20상 | 포장 | 포장 균열 | | 1.0 | | 1.00 | m | 1 | 1.00 | |
| 5 | 23하 | 포장 | 포장 균열 | | 4.0 | | 4.00 | m | 1 | 4.00 | |

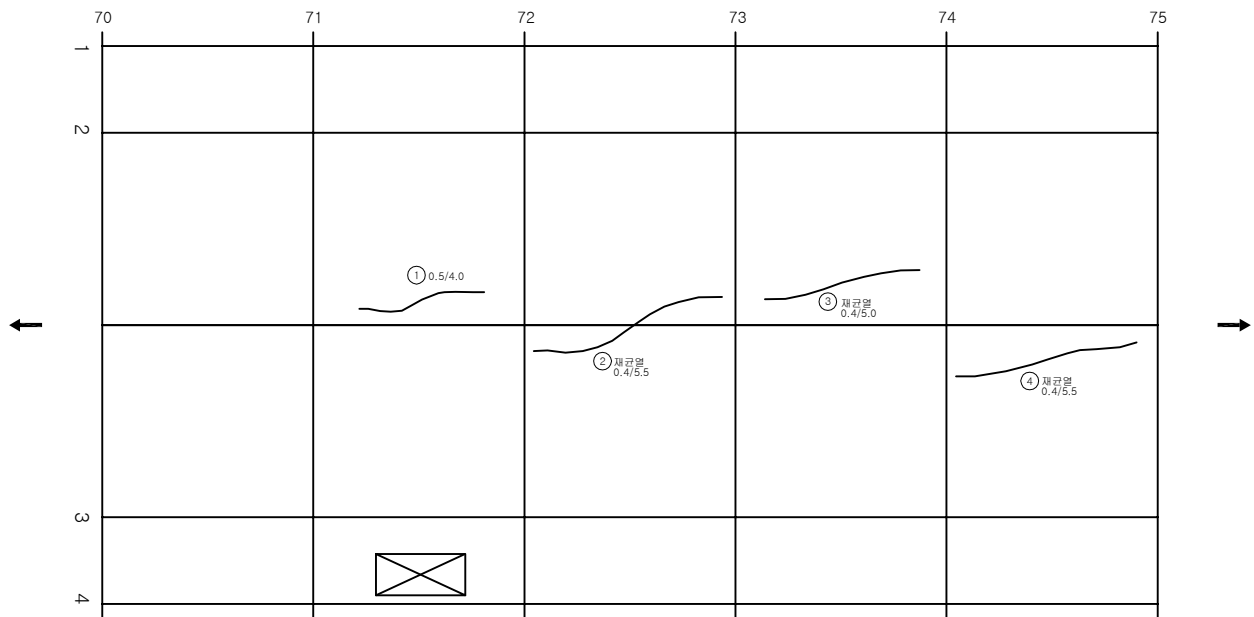
| 번 호 | 발 생 연 도 | 부 재 | 손상내용 | 손상현황 | | | | | | | 비 고 |
|---|---|---|---|---|---|---|---|---|---|---|---|
| 1 | 19하 | 천단부 | 균열(Cw=0.5mm이상) | 0.5 | 4.0 | | 4.00 | m | 1 | 4.00 | |
| 2 | 19하 | 천단부 | 재균열(Cw=0.3mm이상) | 0.4 | 5.5 | | 5.50 | m | 1 | 5.50 | |
| 3 | 19하 | 천단부 | 재균열(Cw=0.3mm이상) | 0.4 | 5.0 | | 5.00 | m | 1 | 5.00 | |
| 4 | 19하 | 천단부 | 재균열(Cw=0.3mm이상) | 0.4 | 5.5 | | 5.50 | m | 1 | 5.50 | |

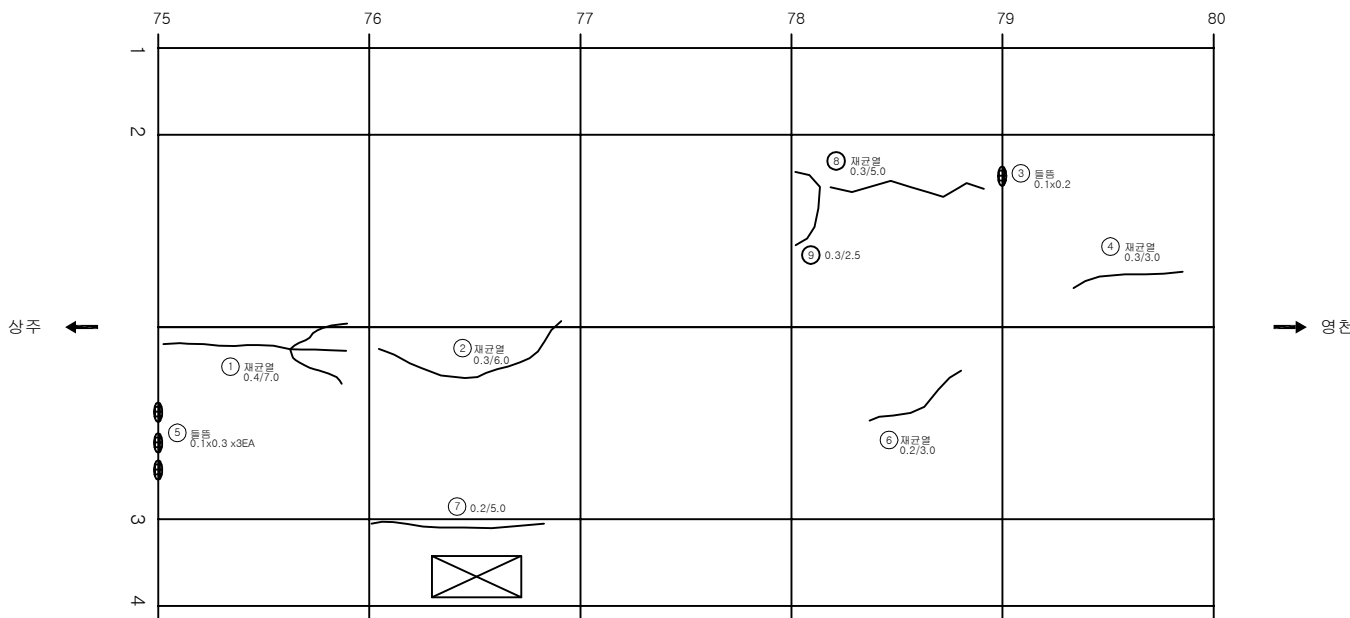
| 번호 | 발생<br>년도 | 부재 | 손상내용 | 손상현황 | | | | | | | 비 고 |
|---|---|---|---|---|---|---|---|---|---|---|---|
| 1 | 19하 | 천단부 | 재균열(Cw=0.3mm이상) | 0.4 | 7.0 | | 7.00 | m | 1 | 7.00 | |
| 2 | 19하 | 천단부 | 재균열(Cw=0.3mm이상) | 0.3 | 6.0 | | 6.00 | m | 1 | 6.00 | |
| 4 | 19하 | 천단부 | 재균열(Cw=0.3mm이상) | 0.3 | 3.0 | | 3.00 | m | 1 | 3.00 | |
| 6 | 19하 | 천단부 | 재균열(Cw=0.3mm미만) | 0.2 | 3.0 | | 3.00 | m | 1 | 3.00 | |
| 7 | 19하 | 측벽부 | 균열(Cw=0.3mm미만) | 0.2 | 5.0 | | 5.00 | m | 1 | 5.00 | |
| 8 | 21상 | 천단부 | 균열(Cw=0.3mm이상) | 0.3 | 5.0 | | 5.00 | m | 1 | 5.00 | |
| 9 | 23하 | 천단부 | 균열(Cw=0.3mm이상) | 0.3 | 2.5 | | 2.50 | m | 1 | 2.50 | |

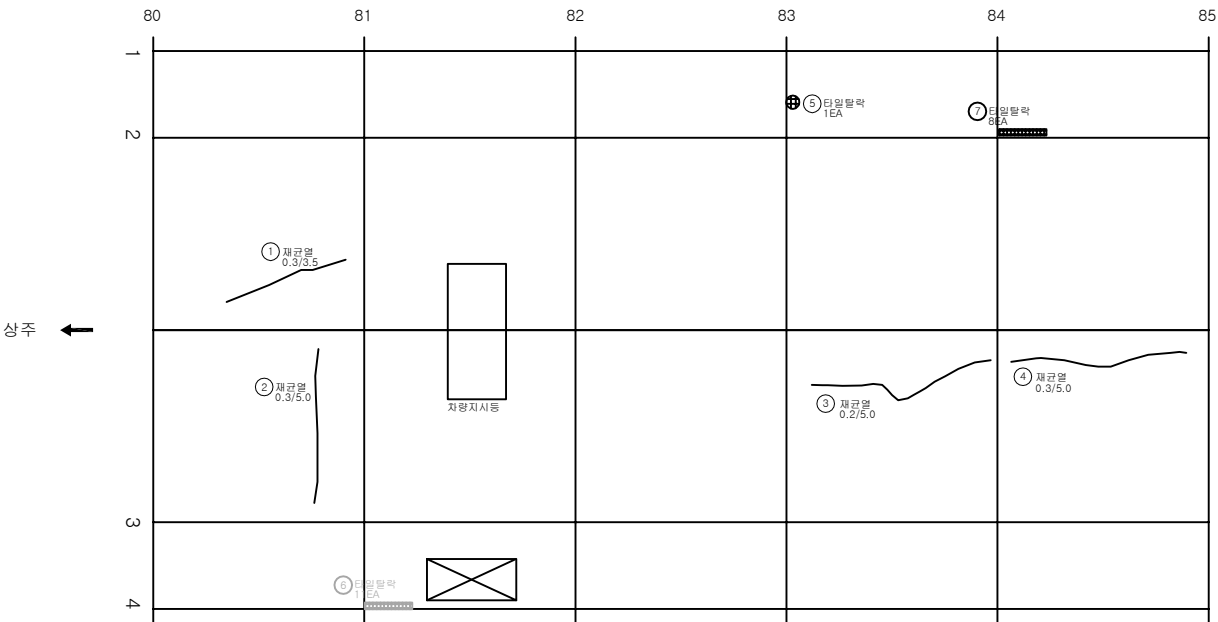
| 번호 | 발생<br>년도 | 부재 | 손상내용 | 손상현황 | | | | | | | 비 고 |
|---|---|---|---|---|---|---|---|---|---|---|---|
| 1 | 19하 | 천단부 | 재균열(Cw=0.3mm이상) | 0.3 | 3.5 | | 3.50 | m | 1 | 3.50 | |
| 2 | 19하 | 천단부 | 재균열(Cw=0.3mm이상) | 0.3 | 5.0 | | 5.00 | m | 1 | 5.00 | |
| 3 | 19하 | 천단부 | 재균열(Cw=0.3mm미만) | 0.2 | 5.0 | | 5.00 | m | 1 | 5.00 | |
| 4 | 19하 | 천단부 | 재균열(Cw=0.3mm이상) | 0.3 | 5.0 | | 5.00 | m | 1 | 5.00 | |

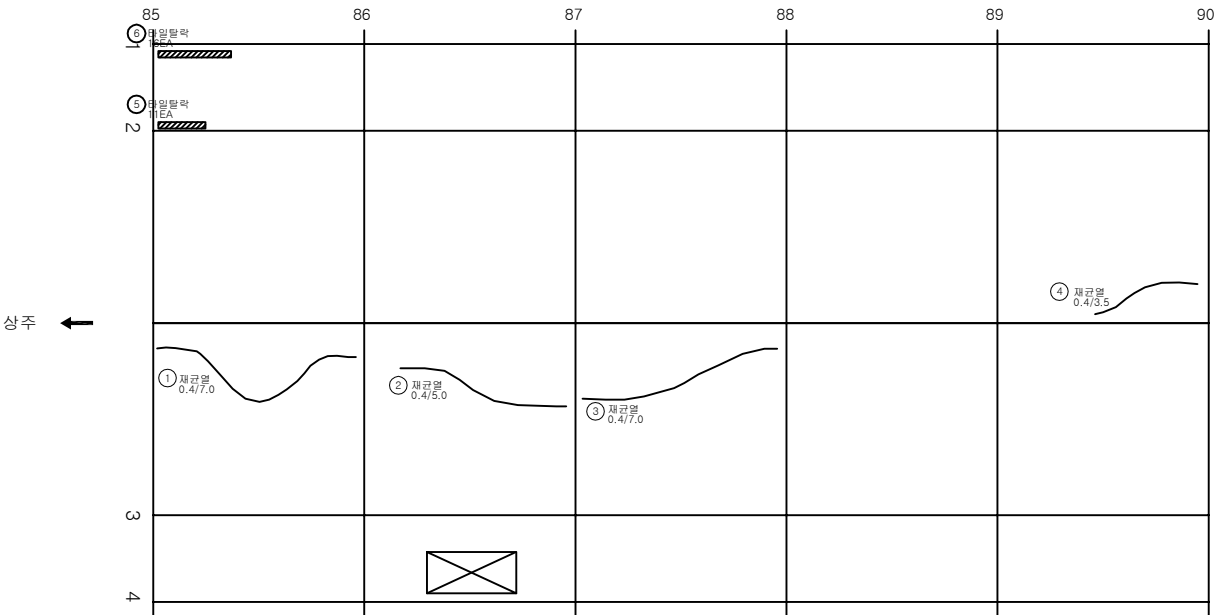
| 번호 | 발생<br>년도 | 부재 | 손상내용 | 손상현황 | | | | | | | 비 고 |
|---|---|---|---|---|---|---|---|---|---|---|---|
| 1 | 19하 | 천단부 | 재균열(Cw=0.3mm이상) | 0.4 | 7.0 | | 7.00 | m | 1 | 7.00 | |
| 2 | 19하 | 천단부 | 재균열(Cw=0.3mm이상) | 0.4 | 5.0 | | 5.00 | m | 1 | 5.00 | |
| 3 | 19하 | 천단부 | 재균열(Cw=0.3mm이상) | 0.4 | 7.0 | | 7.00 | m | 1 | 7.00 | |
| 4 | 19하 | 천단부 | 재균열(Cw=0.3mm이상) | 0.4 | 3.5 | | 3.50 | m | 1 | 3.50 | |

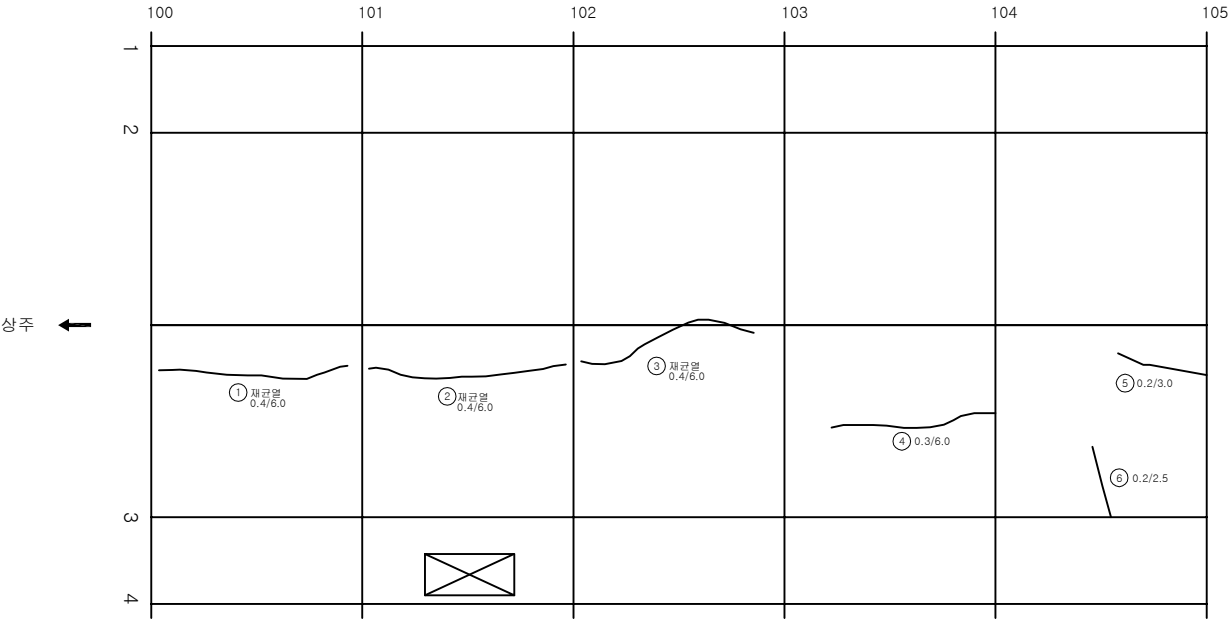
| 번호 | 발생<br>년도 | 부재 | 손상내용 | 손상현황 | | | | | | | 비 고 |
|---|---|---|---|---|---|---|---|---|---|---|---|
| 1 | 19하 | 천단부 | 재균열(Cw=0.3mm이상) | 0.4 | 6.0 | | 6.00 | m | 1 | 6.00 | |
| 2 | 19하 | 천단부 | 재균열(Cw=0.3mm이상) | 0.3 | 7.0 | | 7.00 | m | 1 | 7.00 | |
| 3 | 19하 | 천단부 | 재균열(Cw=0.3mm이상) | 0.4 | 6.0 | | 6.00 | m | 1 | 6.00 | |
| 4 | 23하 | 천단부 | 균열(Cw=0.3mm미만) | 0.2 | 10.0 | | 10.00 | m | 1 | 10.00 | |
| 5 | 23하 | 천단부 | 균열(Cw=0.3mm미만) | 0.2 | 5.0 | | 5.00 | m | 1 | 5.00 | |
