상주영천고속도로 2024~2025년 시설물 안전점검 용역  
(2024년 상반기 정기안전점검)

# 외 관 조 사 망 도

평호터널(영천방향)

(주)명성엔지니어링

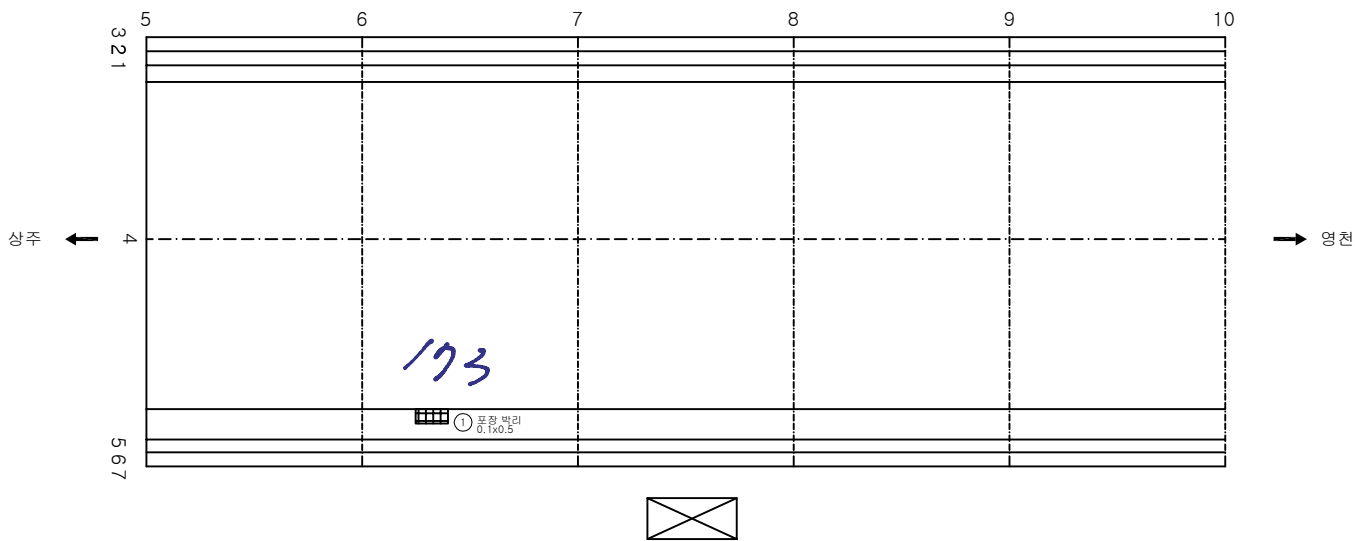
| | 부조 | | 철, 파손 | | 기타 | 도 면 번호<br>001 |

| 번호 | 발생<br>년도 | 부재 | 손상내용 | 손상현황 | | | | | | | 비 고 |
|---|---|---|---|---|---|---|---|---|---|---|---|
| 1 | 19하 | 포장 | 포장 박리 | | 0.1 | 0.5 | 0.05 | m <sup>2</sup> | 1 | 0.05 | |

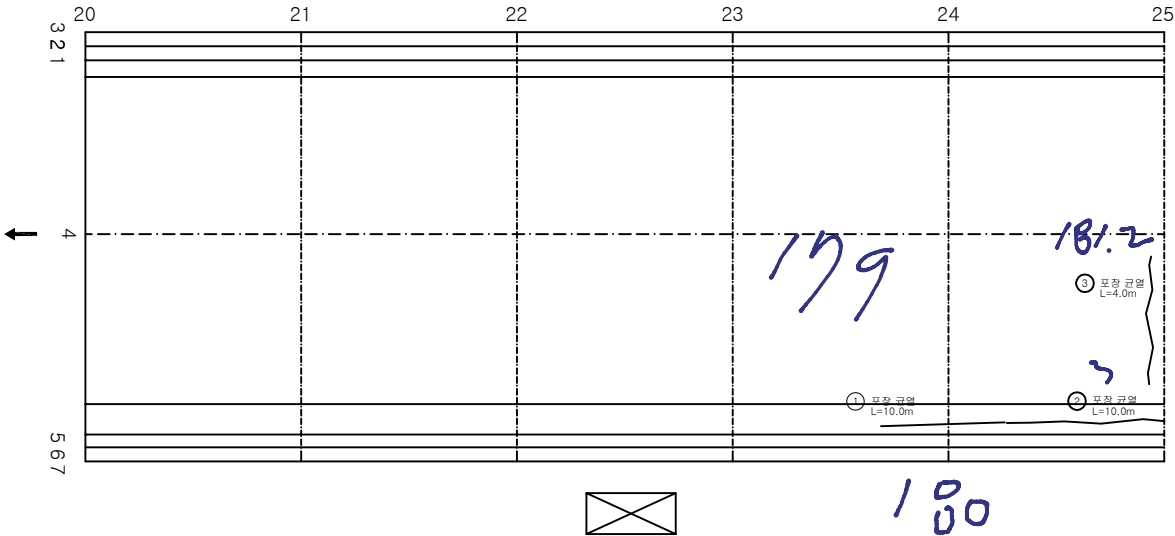
| 번호 | 발생<br>년도 | 부재 | 손상내용 | 손상현황 | | | | | | 비고 | |
|---|---|---|---|---|---|---|---|---|---|---|---|
| 1 | 19하 | 포장 | 포장 균열 | | 10.0 | | 10.00 | m | 1 | 10.00 | |
| 2 | 23하 | 포장 | 포장 균열 | | 10.0 | | 10.00 | m | 1 | 10.00 | |
| 3 | 24상 | 포장 | 포장 균열 | | 4.0 | | 4.00 | m | 1 | 4.00 | |

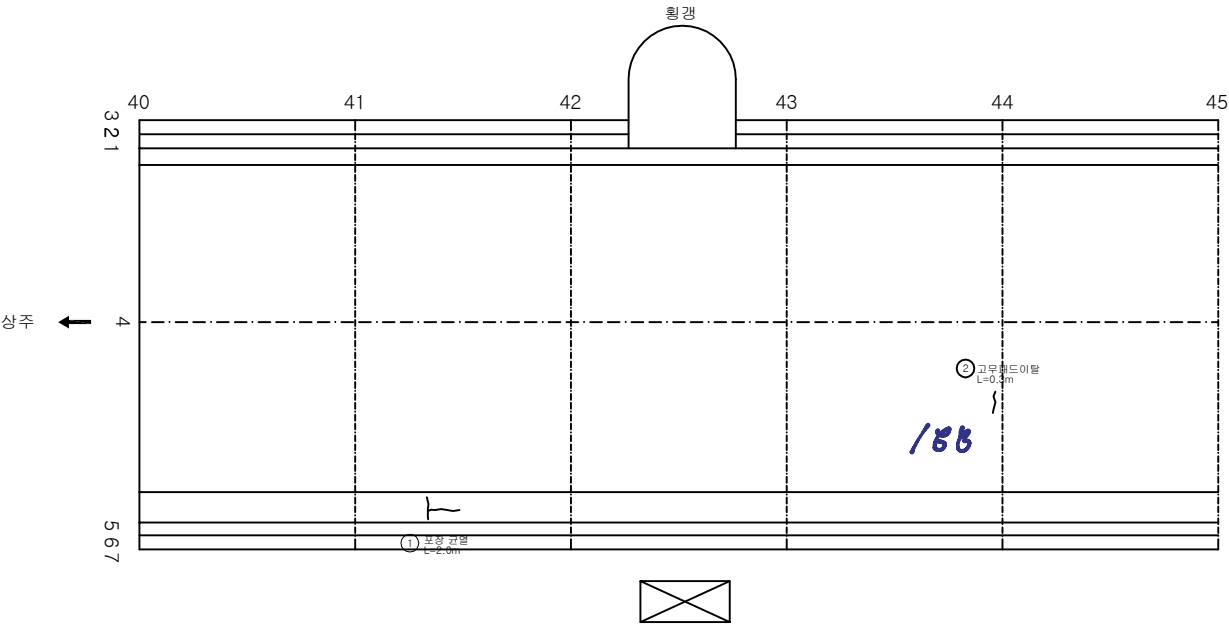
| 부식 | 좌굴, 변형 | 기타 | 도 면 번 호<br>009 |

| 번호 | 발생<br>년도 | 부재 | 손상내용 | 손상현황 | | | | | | | 비 고 |
|---|---|---|---|---|---|---|---|---|---|---|---|
| 1 | 23하 | 포장 | 포장 균열 | | 4.0 | | 4.00 | m | 1 | 4.00 | |

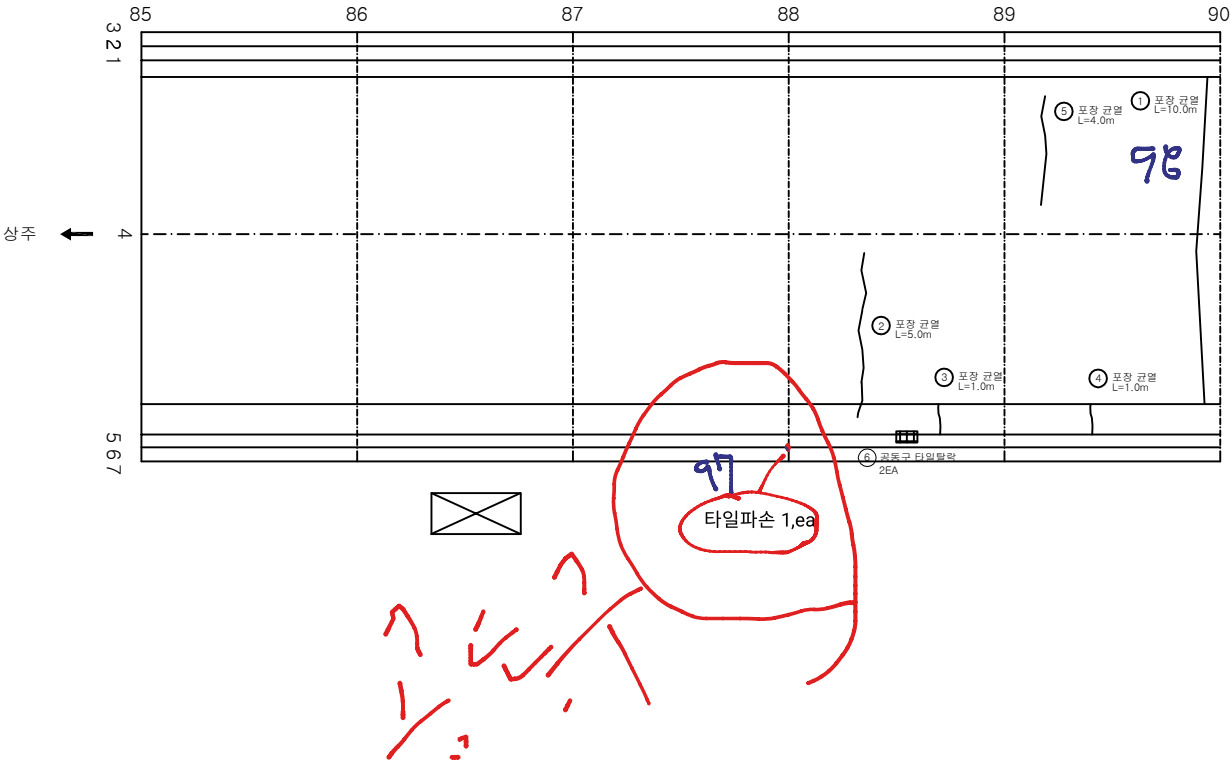
| 번호 | 발생<br>년도 | 부재 | 손상내용 | 손상현황 | | | | | | | 비 고 |
|---|---|---|---|---|---|---|---|---|---|---|---|
| 1 | 19하 | 포장 | 포장 균열 | | 10.0 | | 10.00 | m | 1 | 10.00 | |
| 2 | 19하 | 포장 | 포장 균열 | | 10.0 | | 10.00 | m | 1 | 10.00 | |
| 3 | 23하 | 포장 | 포장 균열 | | 4.0 | | 4.00 | m | 1 | 4.00 | |

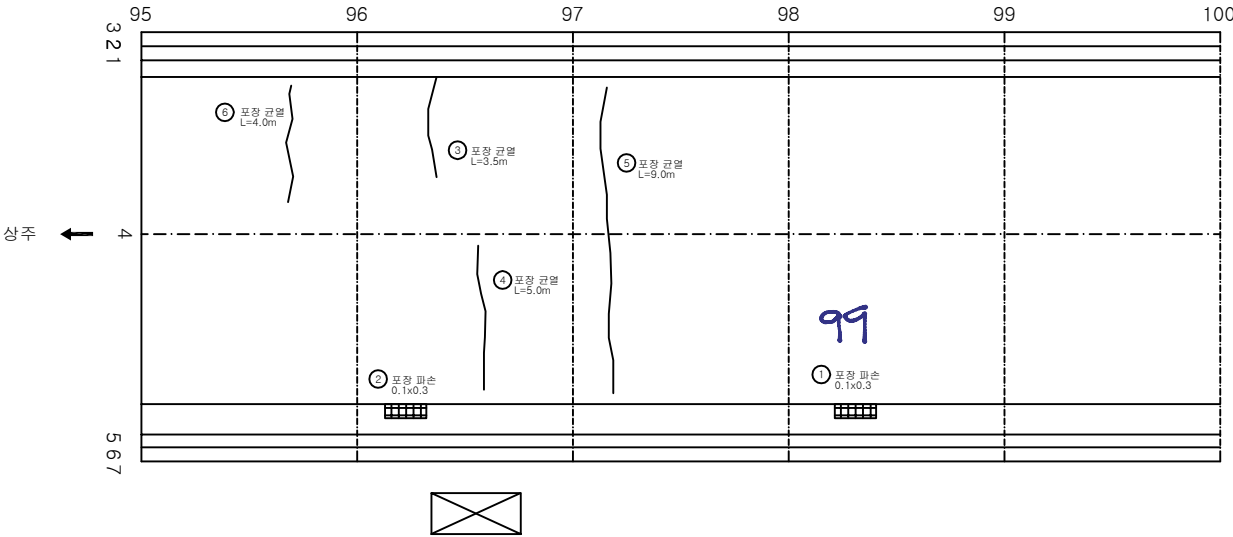
| 부식 | 좌굴, 변형 | 기 타 | 도 면 번호<br>020 |

| 번호 | 발생<br>년도 | 부재 | 손상내용 | 손상현황 | | | | | | | 비고 |
|---|---|---|---|---|---|---|---|---|---|---|---|
| 1 | 19하 | 포장 | 포장 균열 | | 10.0 | | 10.00 | m | 1 | 10.00 | |

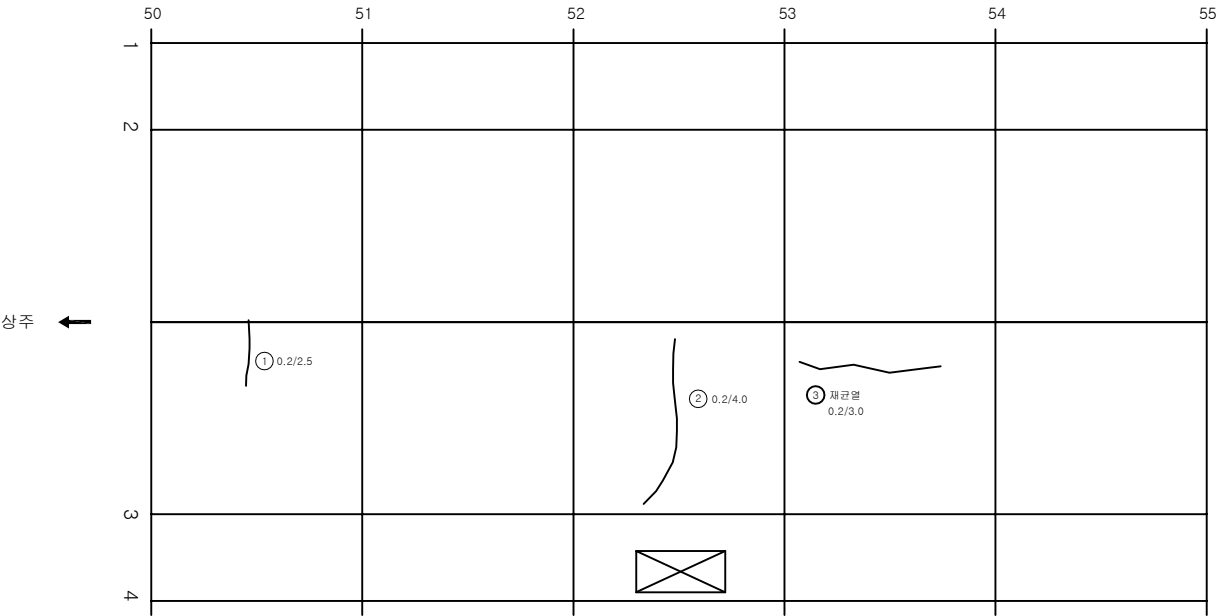
| 번 호 | 발 생 연 도 | 부 재 | 손 상 내 용 | 손 상 현 황 | | | | | | | 비 고 |
|---|---|---|---|---|---|---|---|---|---|---|---|
| 1 | 19하 | 천단부 | 균열 (Cw=0.3mm미만) | 0.2 | 3.0 | | 3.00 | m | 1 | 3.00 | |
| 2 | 19하 | 천단부 | 재균열 (Cw=0.3mm이상) | 0.3 | 3.0 | | 3.00 | m | 1 | 3.00 | |
| 3 | 19하 | 천단부 | 균열 (Cw=0.3mm이상) | 0.3 | 3.0 | | 3.00 | m | 1 | 3.00 | |
| 4 | 20상 | 천단부 | 균열 (Cw=0.3mm미만) | 0.2 | 3.0 | | 3.00 | m | 1 | 3.00 | |

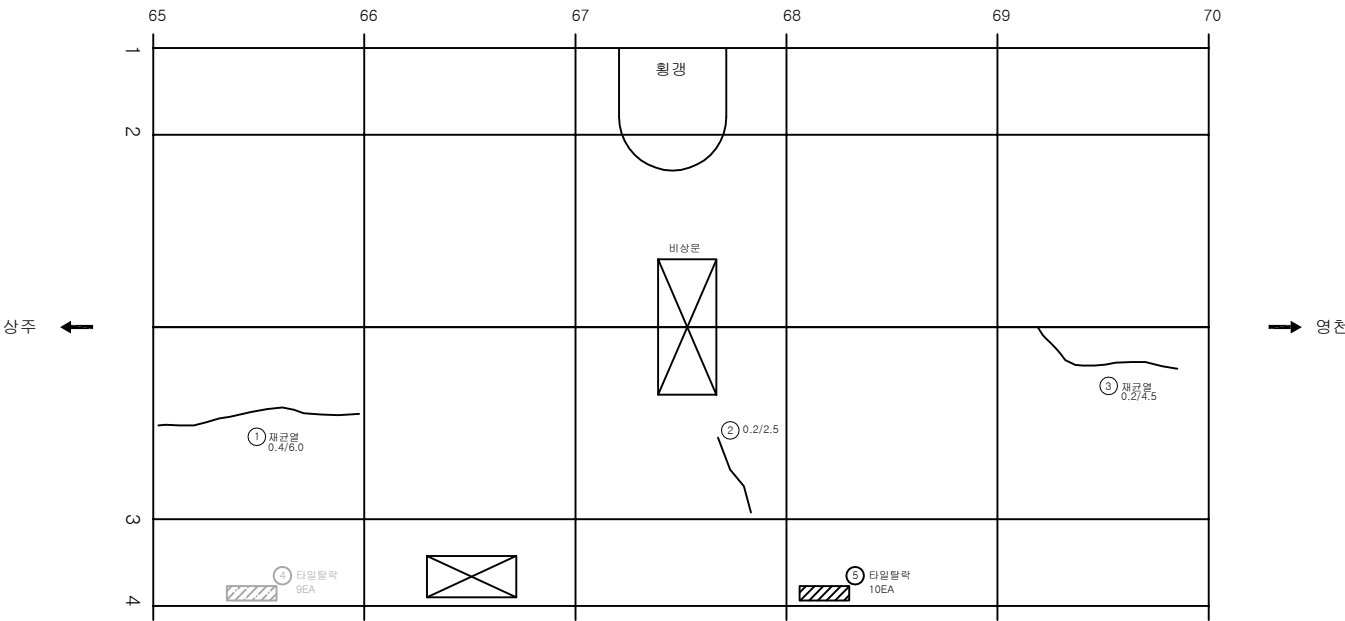
| 도 면 번호 | 050 |

| 번호 | 발생<br>년도 | 부재 | 손상내용 | 손상현황 | | | | | | | 비 고 |
|---|---|---|---|---|---|---|---|---|---|---|---|
| 1 | 19하 | 천단부 | 재균열(Cw=0.3mm이상) | 0.4 | 6.0 | | 6.00 | m | 1 | 6.00 | |
| 2 | 19하 | 천단부 | 균열(Cw=0.3mm미만) | 0.2 | 2.5 | | 2.50 | m | 1 | 2.50 | |
| 3 | 19하 | 천단부 | 재균열(Cw=0.3mm미만) | 0.2 | 4.5 | | 4.50 | m | 1 | 4.50 | |

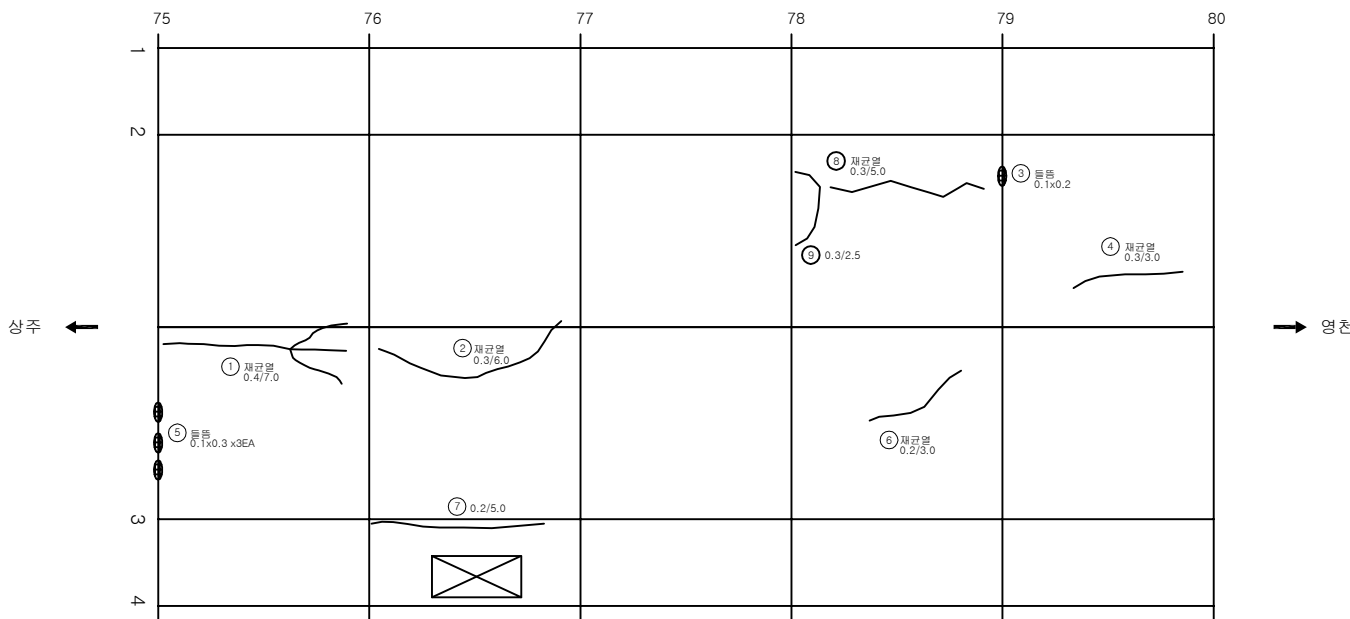
| 번호 | 발생<br>년도 | 부재 | 손상내용 | 손상현황 | | | | | | | 비 고 |
|---|---|---|---|---|---|---|---|---|---|---|---|
| 1 | 19하 | 천단부 | 재균열(Cw=0.3mm이상) | 0.4 | 7.0 | | 7.00 | m | 1 | 7.00 | |
| 2 | 19하 | 천단부 | 재균열(Cw=0.3mm이상) | 0.3 | 6.0 | | 6.00 | m | 1 | 6.00 | |
| 4 | 19하 | 천단부 | 재균열(Cw=0.3mm이상) | 0.3 | 3.0 | | 3.00 | m | 1 | 3.00 | |
| 6 | 19하 | 천단부 | 재균열(Cw=0.3mm미만) | 0.2 | 3.0 | | 3.00 | m | 1 | 3.00 | |
| 7 | 19하 | 측벽부 | 균열(Cw=0.3mm미만) | 0.2 | 5.0 | | 5.00 | m | 1 | 5.00 | |
| 8 | 21상 | 천단부 | 균열(Cw=0.3mm이상) | 0.3 | 5.0 | | 5.00 | m | 1 | 5.00 | |
| 9 | 23하 | 천단부 | 균열(Cw=0.3mm이상) | 0.3 | 2.5 | | 2.50 | m | 1 | 2.50 | |

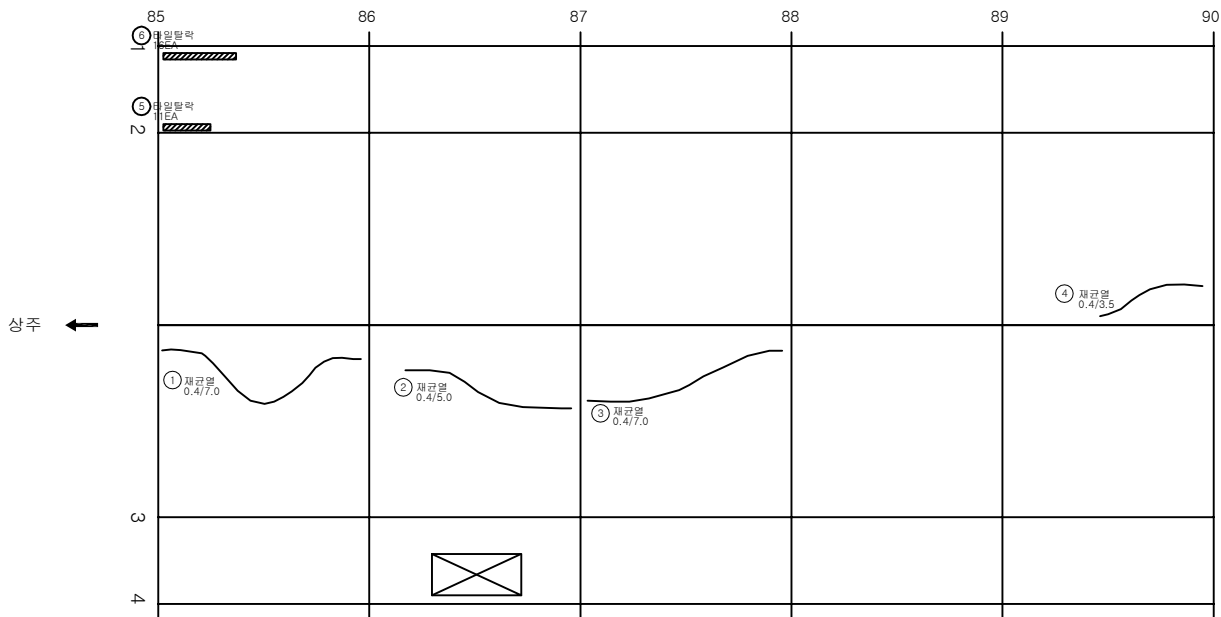
| 번호 | 발생<br>년도 | 부재 | 손상내용 | 손상현황 | | | | | | | 비 고 |
|---|---|---|---|---|---|---|---|---|---|---|---|
| 1 | 19하 | 천단부 | 재균열(Cw=0.3mm이상) | 0.4 | 7.0 | | 7.00 | m | 1 | 7.00 | |
| 2 | 19하 | 천단부 | 재균열(Cw=0.3mm이상) | 0.4 | 5.0 | | 5.00 | m | 1 | 5.00 | |
| 3 | 19하 | 천단부 | 재균열(Cw=0.3mm이상) | 0.4 | 7.0 | | 7.00 | m | 1 | 7.00 | |
| 4 | 19하 | 천단부 | 재균열(Cw=0.3mm이상) | 0.4 | 3.5 | | 3.50 | m | 1 | 3.50 | |

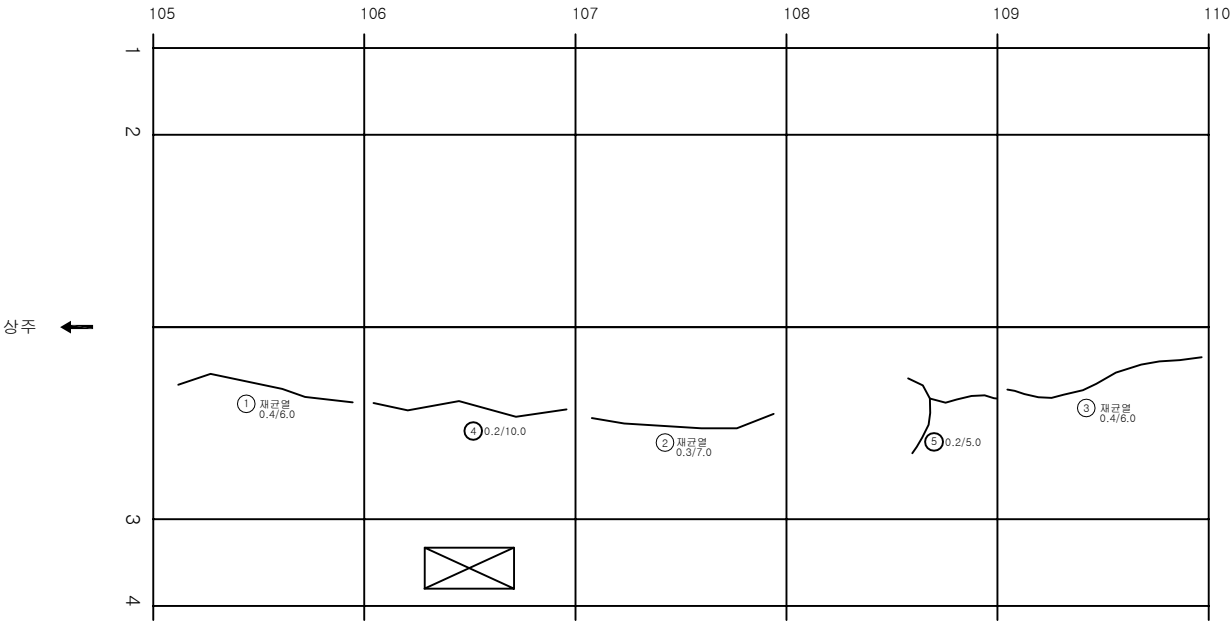
| 번호 | 발생<br>년도 | 부재 | 손상내용 | 손상현황 | | | | | | | 비 고 |
|---|---|---|---|---|---|---|---|---|---|---|---|
| 1 | 19하 | 천단부 | 재균열(Cw=0.3mm이상) | 0.4 | 6.0 | | 6.00 | m | 1 | 6.00 | |
| 2 | 19하 | 천단부 | 재균열(Cw=0.3mm이상) | 0.3 | 7.0 | | 7.00 | m | 1 | 7.00 | |
| 3 | 19하 | 천단부 | 재균열(Cw=0.3mm이상) | 0.4 | 6.0 | | 6.00 | m | 1 | 6.00 | |
| 4 | 23하 | 천단부 | 균열(Cw=0.3mm미만) | 0.2 | 10.0 | | 10.00 | m | 1 | 10.00 | |
| 5 | 23하 | 천단부 | 균열(Cw=0.3mm미만) | 0.2 | 5.0 | | 5.00 | m | 1 | 5.00 | |
