상주영천고속도로 2024~2025년 시설물 안전점검 용역  
(2024년 상반기 정기안전점검)

# 외 관 조 사 망 도

블로터널(상주방향)

2024.06

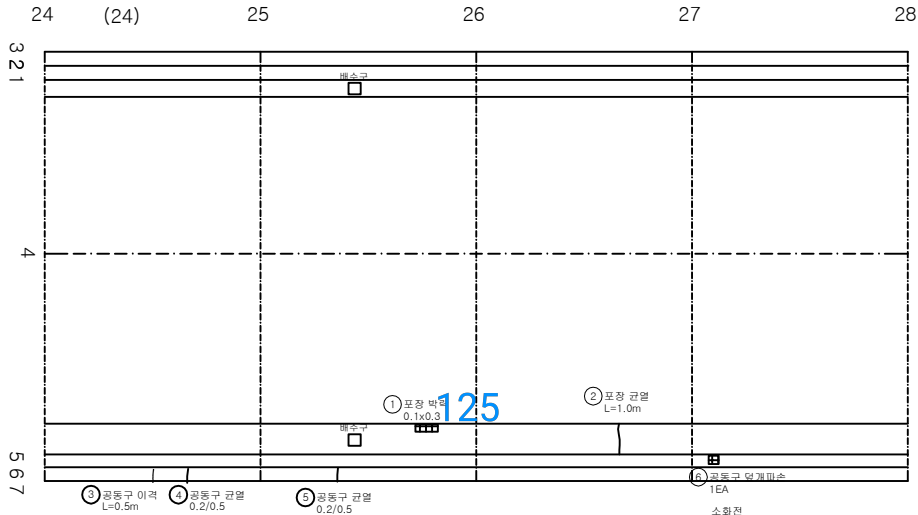
| 번호 | 발생<br>년도 | 부재 | 손상내용 | 손상현황 | | | | | | 비 고 | |
|---|---|---|---|---|---|---|---|---|---|---|---|
| 1 | 19하 | 포장 | 포장 균열 | | 1.0 | | 1.00 | m | 1 | 1.00 | |
| 2 | 20상 | 공동구 | 공동구 균열 | 0.2 | 0.5 | | 0.50 | m | 1 | 0.50 | |

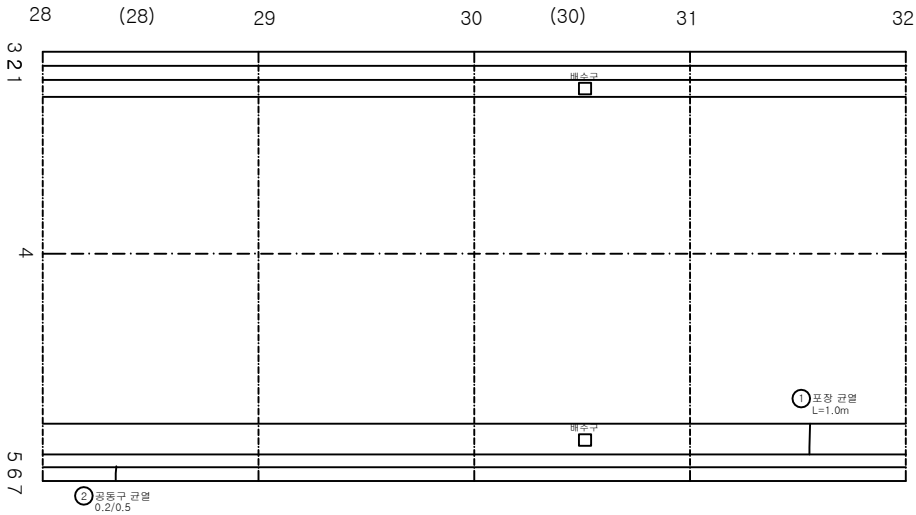
| 번호 | 발생<br>년도 | 부재 | 손상내용 | 손상현황 | | | | | | 비 고 | |
|---|---|---|---|---|---|---|---|---|---|---|---|
| 1 | 20상 | 포장 | 포장 균열 | | 1.0 | | 1.00 | m | 1 | 1.00 | |
| 2 | 20상 | 포장 | 포장 균열 | | 1.0 | | 1.00 | m | 1 | 1.00 | |
| 3 | 20상 | 공동구 | 공동구 균열 | 0.2 | 0.5 | | 0.50 | m | 1 | 0.50 | |
| 4 | 20상 | 공동구 | 공동구 균열 | 0.2 | 0.5 | | 0.50 | m | 1 | 0.50 | |

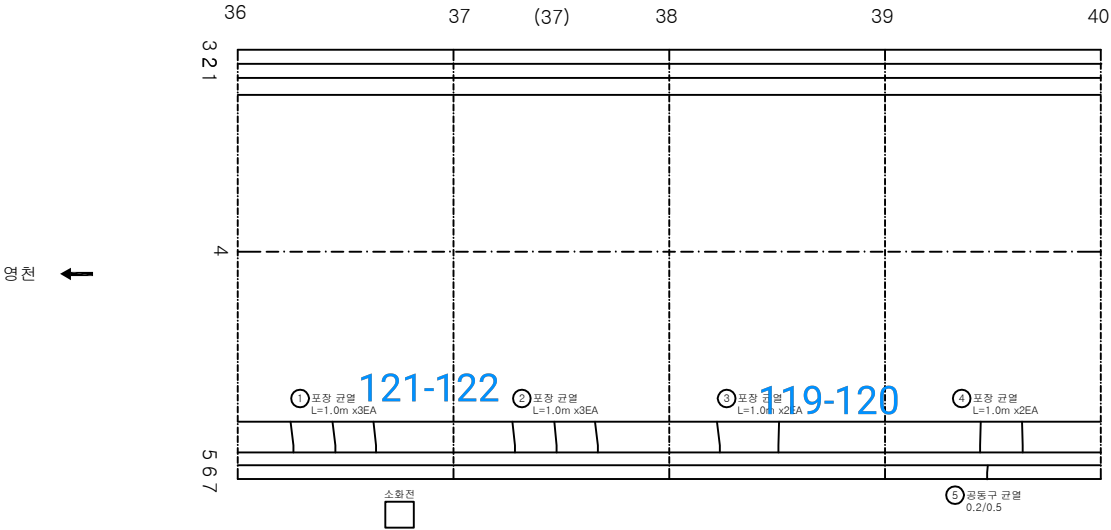
| 번호 | 발생년도 | 부재 | 손상내용 | 손상현황 | | | | | | | 비고 |
|---|---|---|---|---|---|---|---|---|---|---|---|
| 1 | 20상 | 포장 | 포장 균열 | | 1.0 | | 1.00 | m | 3 | 3.00 | |
| 2 | 20상 | 포장 | 포장 균열 | | 1.0 | | 1.00 | m | 2 | 2.00 | |
| 3 | 19하 | 포장 | 포장 균열 | | 1.0 | | 1.00 | m | 2 | 2.00 | |
| 4 | 19하 | 포장 | 포장 균열 | | 1.0 | | 1.00 | m | 2 | 2.00 | |
| 5 | 19하 | 공동구 | 공동구 균열 | 0.3 | 0.5 | | 0.50 | m | 1 | 0.50 | |
| 6 | 20상 | 공동구 | 공동구 균열 | 0.3 | 0.5 | | 0.50 | m | 1 | 0.50 | |

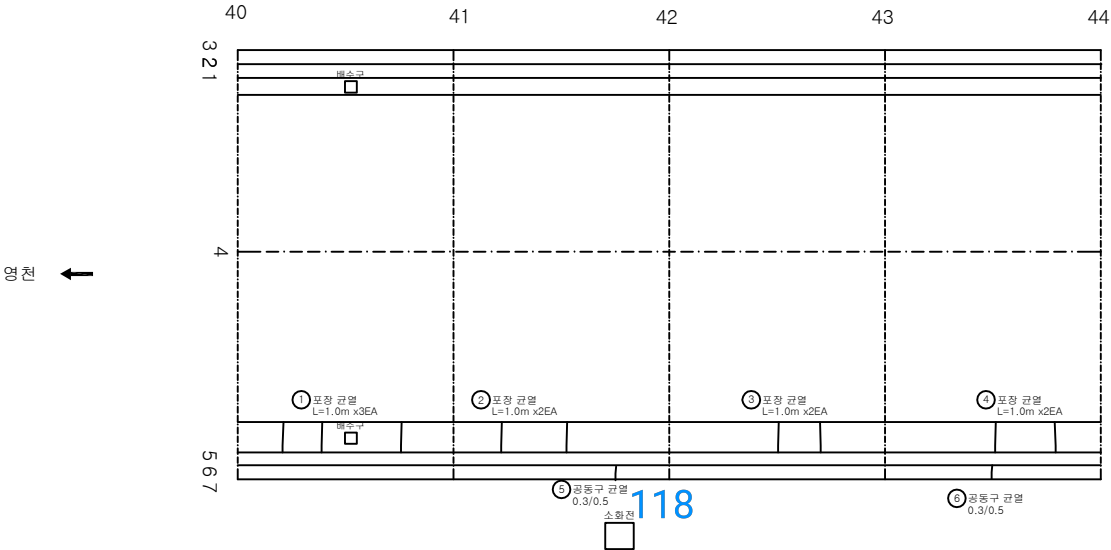
| 번호 | 발생<br>년도 | 부재 | 손상내용 | 손상현황 | | | | | | | 비 고 |
|---|---|---|---|---|---|---|---|---|---|---|---|
| 1 | 20상 | 포장 | 포장 균열 | | 1.0 | | 1.00 | m | 3 | 3.00 | |
| 2 | 20상 | 포장 | 포장 균열 | | 1.0 | | 1.00 | m | 1 | 1.00 | |

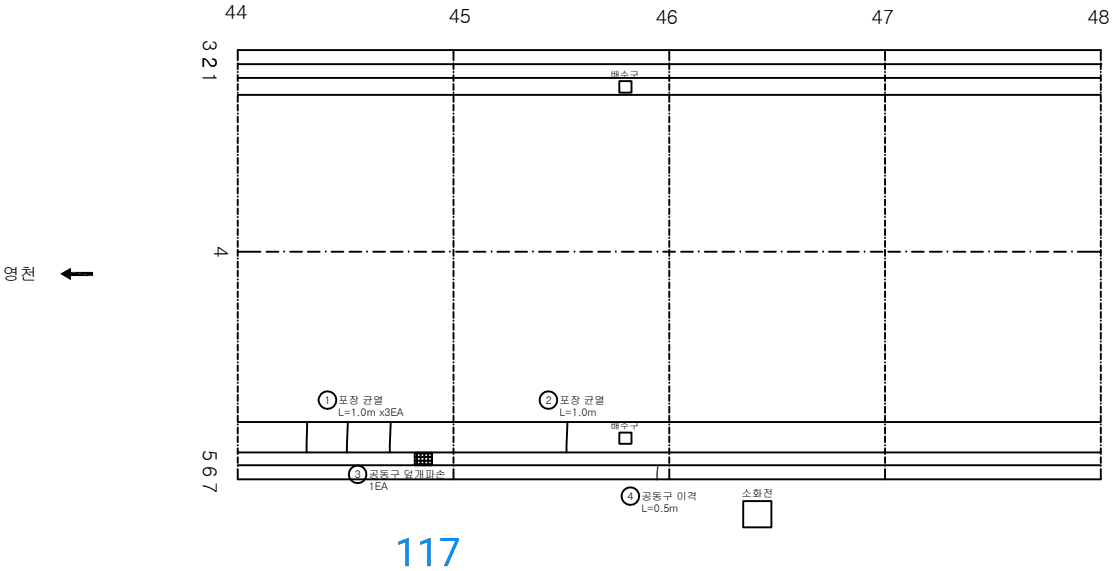
| 번호 | 발생<br>년도 | 부재 | 손상내용 | 손상현황 | | | | | | | 비고 |
|---|---|---|---|---|---|---|---|---|---|---|---|
| 2 | 20상 | 포장 | 포장 균열 | | 1.0 | | 1.00 | m | 1 | 1.00 | |
| 3 | 20상 | 포장 | 포장 균열 | | 1.0 | | 1.00 | m | 2 | 2.00 | |
| 4 | 20상 | 포장 | 포장 균열 | | 1.0 | | 1.00 | m | 1 | 1.00 | |
| 7 | 20상 | 공동구 | 공동구 균열 | 0.2 | 0.5 | | 0.50 | m | 1 | 0.50 | |
| 8 | 20상 | 공동구 | 공동구 균열 | 0.2 | 0.5 | | 0.50 | m | 1 | 0.50 | |
| 9 | 20상 | 공동구 | 공동구 균열 | 0.3 | 0.5 | | 0.50 | m | 1 | 0.50 | |
